1994-03-20 四川省高县白崖崩塌性滑坡*

陈自生 杨文

(中国科学院、水利部成都山地灾害与环境研究所 成都 610041)

提 要 1994-03-20 四川省高县白庙乡芙蓉村白崖(104°39'00"E, 28°27'40"N)发生崩塌性滑坡。滑坡发生区前后缘海拔分别为 1 000 和 1 100(m)。原始方量约 110 万m³岩土物质从坡体剪出后,沿陡坡继续运动,随即解体、破碎。部分碎屑物质形成方量约 40 万m³的崩积锥;大部岩土物质转化为碎屑流而进入沟道内,后经三次转折,流程约 650m,形成方量约 100 万m³的碎屑堆积物,历时约 1min。这场灾害致死 18 人,伤 3 人,造成直接经济损失 300 万元。

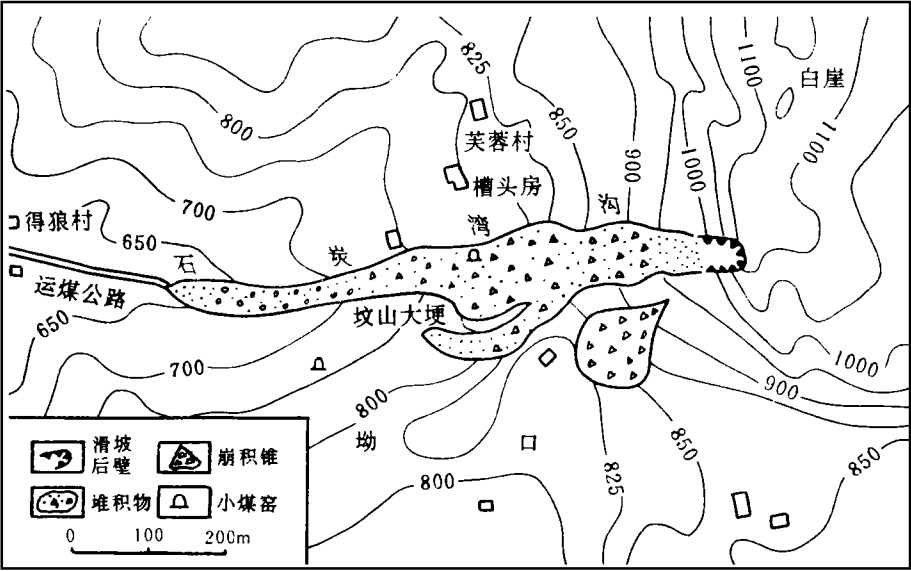
图 2 白崖崩塌性滑坡灾害
Fig. 2 Baiya Collapse Landslide

2 成灾过程(图 2)

当日 12:10,原始方量约 110 万m³ 的坡体岩土物质从海拔 1 000m 的崖体中部爆出(目击者语),沿途铲刮坡面,获得大量粘土物质,最终运动约 650m,形成方量约 130 万m³

滑体运动受层面和节理面的综合控制,指向 307° . 后壁近于直立,高约 100m. 早已被构造节理切割、破碎的滑体一经起动,在循层理面和节理面发育成的台阶状滑床上运动中,就随即解体而呈崩塌状,从半坡上倾泻下来.

滑体物质的主体顺坡向西运动而成碎屑流,除滑床遭铲刮外,沿坡地表物质也被捕获,致使碎屑物质方量增大至约 100 万 m^3 . 前端的粘土含量也剧增,其中部分流入南冲沟内并停积(照片 2),方量近 7 万 m^3 .

东端的部分滑体物质随坡滚落成崩积锥(照片 3). 其按高 $H=80\text{m}$ 、原始坡度 $\alpha=55^{\circ}$ 、堆积坡度 $\theta=35^{\circ}$ 、横向长 $L=200\text{m}$ 估算,方量近 40 万 m^3 .

碎屑物质的绝大部分进入北冲沟,沿沟产生三次转向:1. 流向 307° ,流程 300m,超高 25.0m,估算流速 34.7m/s(末速),爬上槽房头台地;2. 流向 264° ,流程 150m,超高 15.0m,估算流速 12.1m/s(末速),掩埋小煤窑井口;3. 流向 291° ,流程 200m,超高 5.5m,估算流速 10.4m/s(初速).

在北冲沟内粘土含量甚高的碎屑流的前部具有明显的铺床作用,从而更有利于后续的碎屑流运动. 这表现在:粘土含量甚高的碎屑堆积物被刨蚀,在沟边留下高达 8—10m 的陡坎,而且后续碎屑流在前部碎屑堆积物之上又顺沟超前约 100m 才停积下来(照片 4).
