# 黑河金盆水库工程大坝右岸滑坡工程地质研究

**摘要:** 为判断黑河金盆水库工程大坝右岸斜坡的性质(是变形体或滑坡), 并有利于指导工程施工, 在进行了详实的野外地质调查之后, 作者分析认为该斜坡实际上为一古滑坡。在地表及平硐调查中所见滑坡周界清晰, 变形破坏现象明显, 为查明滑坡性质提供了客观证据。近两个月的位移监测资料亦进一步证实了上述结论的正确性。在此基础上, 考虑到工程的重要性及施工时间的紧迫性, 作者建议对底滑面以上的滑坡堆积体予以全部开挖清除。  
**关键词:** 金盆水库; 大坝坝址; 滑坡; 卸荷裂隙; 位移监测  
**中图分类号:** TV64; P642. 2      **文献标识码:** A

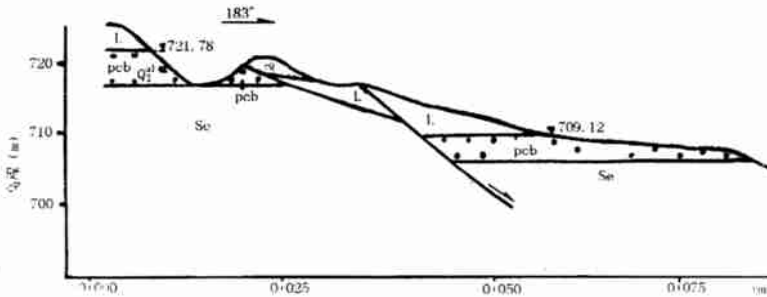
图 1 滑坡北侧Ⅳ级阶地错断剖面图  
Fig. 1 Geologic profile of the faulted IV terrace

滑坡后缘以走向 330°的卸荷裂隙为界。左翼以北侧山梁及断层为界。北侧边界的几条断层均连续分布, 走向近 EW, 倾角 30°~57°, 断层带较破碎; 因滑坡运动, 北侧Ⅳ级阶地砂卵石层及马兰黄土均被错断(图 1), 地表裂缝走向 45°~80°。右翼边界是南侧基岩陡峭山坡的宽约 15 m~20 m 剪张破碎带, 据探槽揭露, 该侧滑动面走向 30°, 倾向 NW, 倾角 35°。底滑面主要受平行岸坡的卸荷裂隙控制, 在不同高程平硐中可见其擦痕、镜面等现象。据滑坡地表监测成果(图 2)及钻孔资料判断, 1996 年滑动的前缘剪出口高程为 635 m 左右。

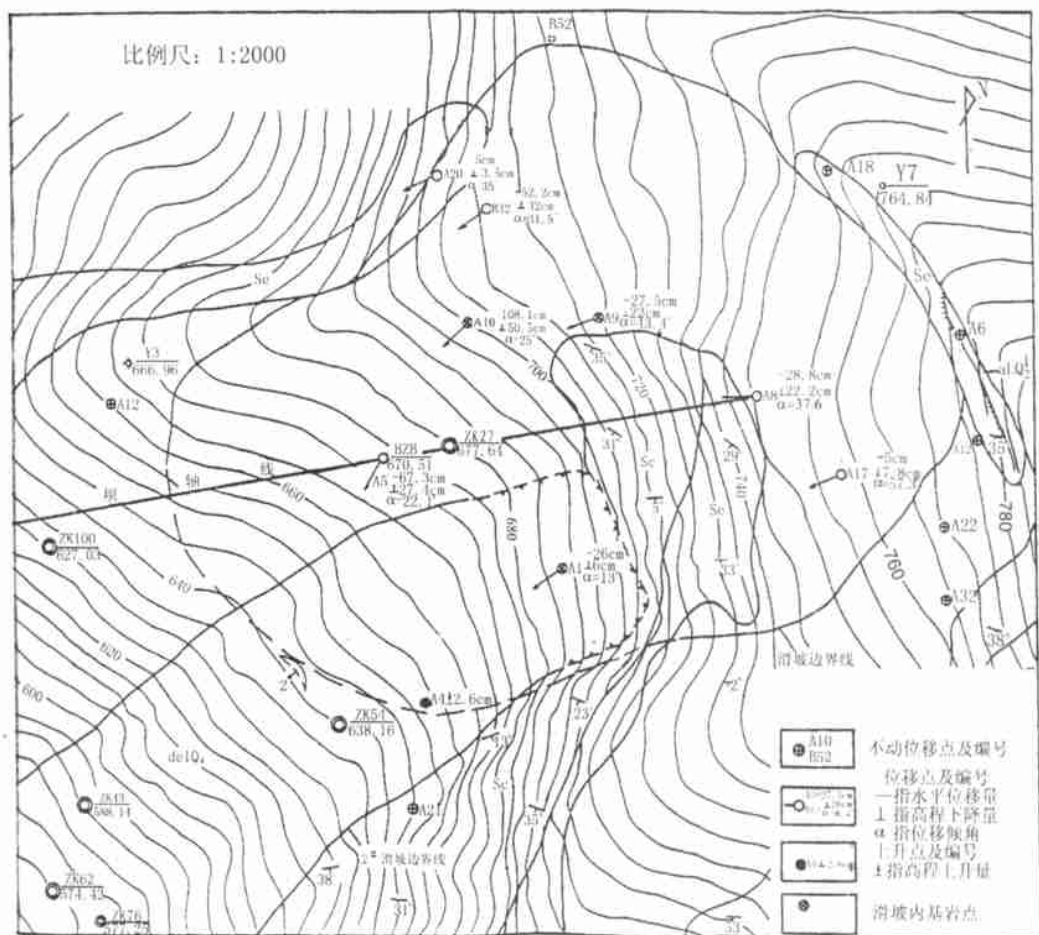
图 2 滑坡区位移矢量图

1996 年 10 月初发现滑坡区出现一系列弧形羽状地表裂缝后, 即进行了简易位移监测(图 1)。据监测成果分析, 滑坡主滑方向 232°, 偏向黑河上游与坝轴线呈 30°斜交。滑坡变形破坏过程如下: 初始变形阶段(1996—10—04~11)、初步发展阶段(10—11~11—04)、加速发展阶段(11—04~21)、缓慢变

形阶段(1996—11—21~1997—03—30)。施工过程所见变形破坏迹象说明滑坡仍在缓慢移动<sup>[1]</sup>。

据野外调查和监测成果表明,该古滑坡的复活是与人工开挖边坡以及降雨入渗直接相关的<sup>[2,3]</sup>。考虑到工程的重要性,建议全部清除底滑面之上残存滑体的削坡治理方案。

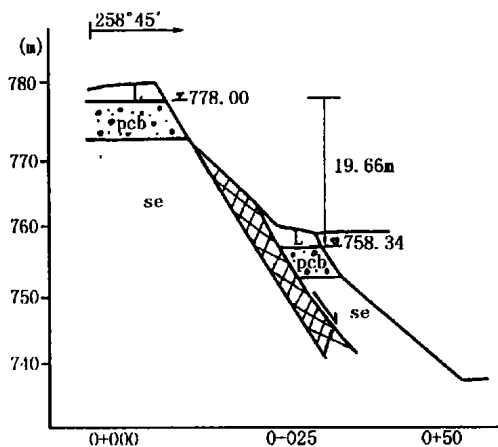
图3 滑坡后壁错断V级阶地剖面

据滑坡区地质现象表明, 该滑坡曾发生过多次滑动。较早的一次大约发生在第四纪中更新世末, 错断了滑床之上的前震旦系宽坪群大镇沟组的绿泥片石岩和云母石英片岩及上覆的Ⅳ、Ⅴ级阶地砂卵石层(图 3)。晚更新末, 古基岩滑坡前部复活并推动岸坡表层的风化岩体一起运动, 错断了马兰黄土中的古土壤层及下伏基岩和云煌斑岩脉(图 4), 形成了坝前的 2<sup>#</sup>滑坡。1996 年 10 月初, 古滑坡及 2<sup>#</sup>滑坡后部再度复活, 错断了地表的马兰黄土并形成了一系列弧形张裂缝。各时期滑坡记录的错断距离见表 1。
