浙江山地滑坡现状及其成因

王深法, 王援高, 胡珍珍

(浙江大学 环境与资源学院, 浙江 杭州 310029)

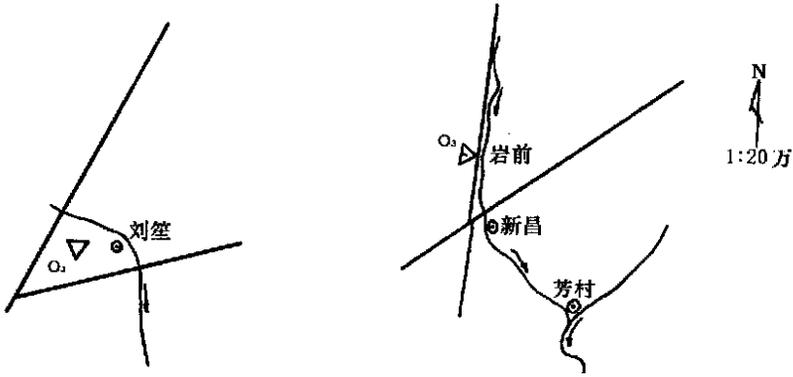
3 区域地质构造 多次造山运动, 使浙西的沉积岩和浙南的层状凝灰岩地层产出强烈褶皱, 以华夏系构造(N50° ~ 60° E)和新华夏系构造(N15° ~ 30° E)为主体的断层线通过的区域, 岩层就会发生断层节理, 尤其是二组以上断层线交汇处, 多组节理将岩体切割得极其破碎, 这里就很容易发生崩塌或滑坡。这在已发生的滑坡点上表现得充分¹⁾(图 1)。

1 人为切坡 山区筑路、建房大都要劈山切坡, 结果将边坡脚开挖成垂直的临空面。从而使已经脱离母体(山体)的滑坡体, 失去下部支承而下滑。常山县岩前村滑坡和浦江刘笕村滑坡, 均为农民建房时挖去边坡脚造成; 龙泉县木岱口滑坡、庆元县库山滑坡, 都是筑路切坡所致。

a. 浦江县岩头镇刘笙村滑坡
 a. The hill sliding point at Liusheng village of Yantou town of Pujiang county

b. 常山县芳村镇岩前村滑坡
 b. The hill sliding point at Yanqian village of Fangcun town of Changshan county

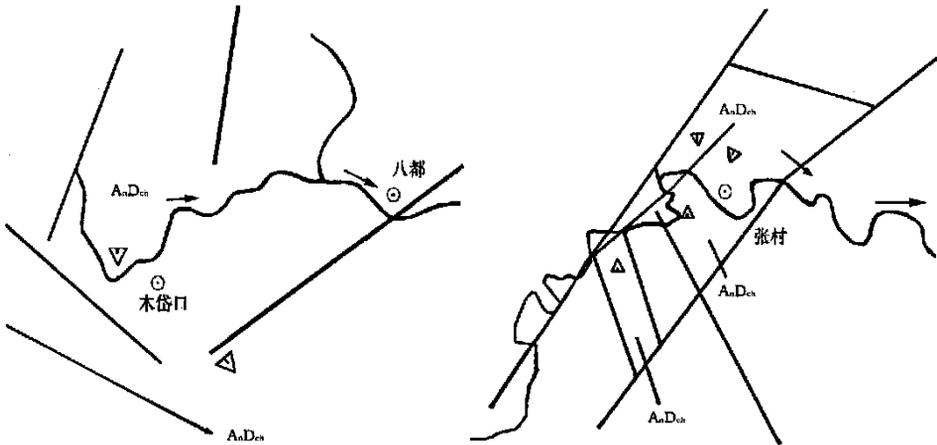
图 1 滑坡灾害点的区域地质构造

c. 龙泉县八都镇木岱口、黄渡村滑坡
 c. The hill sliding point at Huangdu village of Badou town of Longquan county

d. 庆元县张村乡滑坡
 d. The hill sliding point at Zhangcun town of Qingyuan county
