华石沟泥石流灾害及成因

摘 要: 2000—05—07 日傍晚华石沟暴发了一次重灾型泥石流, 通过对现场的全面调查、分析, 指出泥石流灾害的发生是村民长期陡坡开荒的结果, 村寨布置不合理加大了成灾规模。

Debris Flows Hazards and It's Genesis in the Huashi Ditch

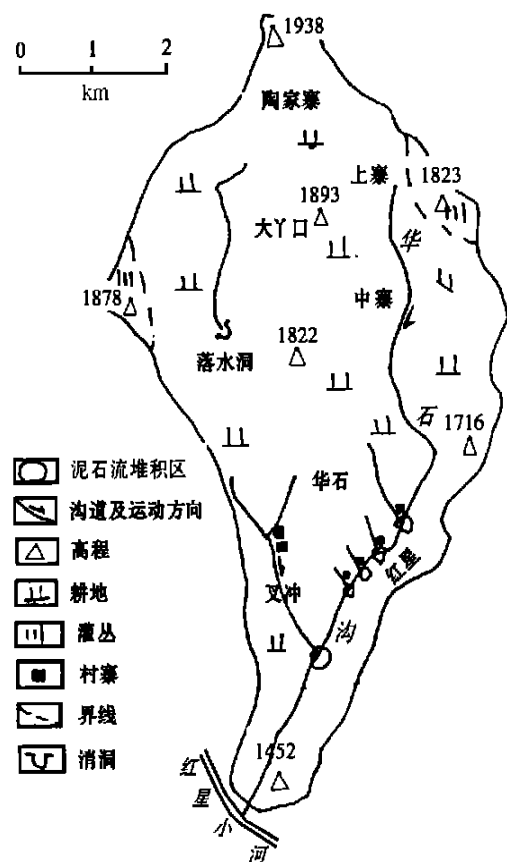
图 1 华石沟泥石流灾害分布图

2000—03~04, 该地区降雨量达 176.3 mm, 4 月份连续降雨历时 20 d, 5 月 7 日 18:33 始降特大暴雨, 历时 15 min, 降雨量达 68.2 mm, 石沙俱下、5 沟齐发、夺沟而出, 连人带房全部刮走, 原房屋变成一乱石滩, 形成重灾型泥石流。造成 16 人死亡, 2 人失踪, 重伤 18 人, 毁坏民房 66 幢, 冲走大小牲畜数以千计, 造成直接经济损失 91.94 万元。泥石流流经的沟道乱石嶙峋, 有的沟旁树的迎水面 2 m 多高处有明显泥石流擦痕。泥石流容重 $1.7 \text{ t/m}^3 \sim 2.2 \text{ t/m}^3$, 最大巨石长 1.3 m、宽 1.3 m、高 0.6 m, 泥石流堆积物合计 10.2 万 m^3 。使红星小河堵塞改道, 埋压良田 14 hm^2 , 毁坏坡耕地近 400 hm^2 。

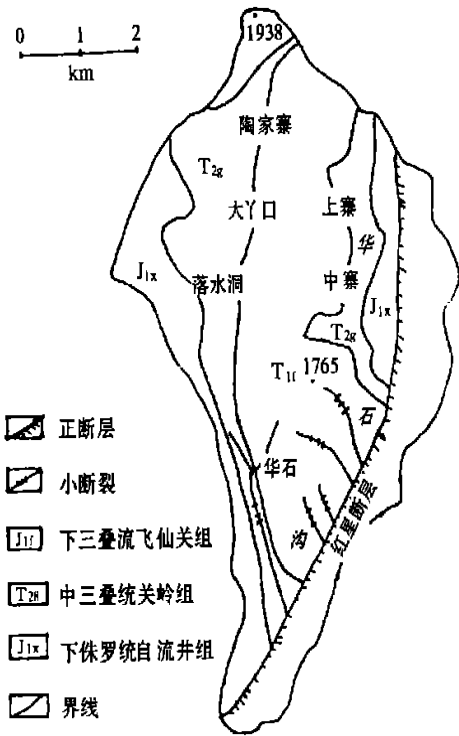
从地质构造背景分析(图 2), 华石沟属于背斜, 该背斜伴生断裂发育, 有贯穿全流域的红星正断层和 5 条小断裂。地表破碎, 岩性复杂, 出露的地层为下三叠统飞仙关组(T_{1f})砂页岩夹泥灰岩, 中三叠统关岭组(T_{2g})灰岩、泥灰岩、白云岩、砂泥岩, 下侏罗统自流井组(J_{1x})砂页岩夹泥灰岩。飞仙关组(T_{1f})和自流井组(J_{1x})地层, 以泥质胶结为主, 加上地质构造对岩体强烈破坏, 易风化, 为泥石流的形成提供了丰富的碎屑物质^[1]。

图 2 华石沟地质图
