# 川藏公路二郎山龙胆溪滑坡滑动机理与整治

刘小丽,周德培

**摘 要:**通过对二郎山龙胆溪滑坡的环境地质条件和滑坡基本特征的分析,对该滑坡的各种影响因素和滑坡的发生、发展机理进行了研究,在此基础上阐明了滑坡的综合整治工程方案。

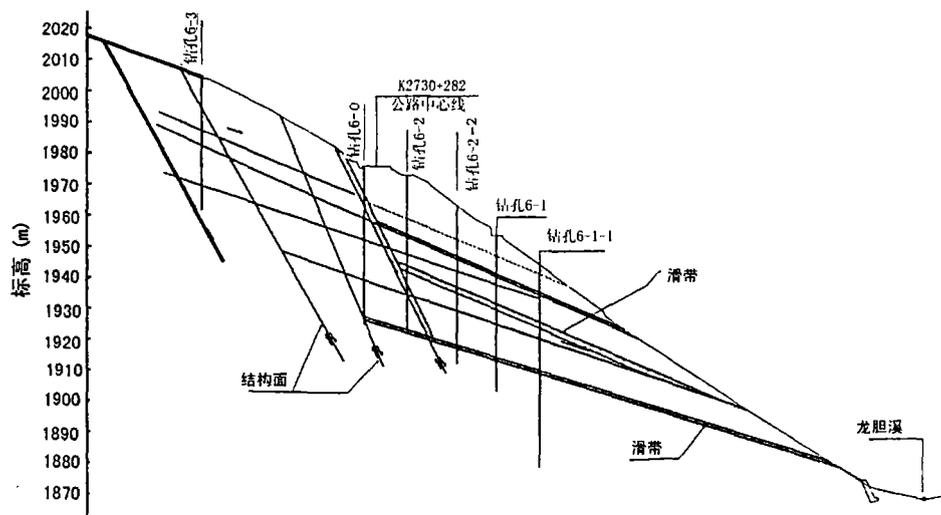
图 1 滑坡典型断面示意图

该滑坡的坡体结构较为复杂,以公路为界,可分为上级和下级滑坡,而下级滑坡中又可分为浅、中、深等多层滑动,同时坡体中又同时存在若干大的节理裂隙和断裂。现以变形最严重的 1 # 滑坡西块 VI ~ VI 断面(位于 K2 730 + 282 处)为例对滑坡的结构特征作大致的说明,参见图 1。

据钻孔和挖桩资料知,组成滑坡体的物质由上至下依次为崩坡积物、破碎岩石、中厚层状钙质泥岩。图中亦显示出三层滑带的形状和位置,如图中填充部分所示。根据钻孔 6-1(孔口标高 1 953.0 m,测深 47 m)的资料,各滑动变形带的位置如下:其一在孔口以下 6.0 m ~ 11.5 m,对应标高 1 947.0 m ~ 1 941.5 m,其二为孔口以下 22.0 m ~ 26.0 m,其三为孔口以下 36.0 m ~ 39.0 m 处,对应标高 1917.0 m ~ 1914.0 m。

浅层滑面起伏,粗糙,主要由岩屑、软化泥及少量次生泥构成,为属岩块岩屑夹泥型结构面。中层滑面微起伏,粗糙,主要由断层泥、次生泥及角粒状

岩屑构成,为泥化夹层型结构面。深层滑面平直、粗糙,见阶步及倾向擦痕,整体呈灰褐色,主要由角粒状岩块、岩屑及软化泥构成,为岩块岩屑夹泥型结构面。

除了几条主要的滑带外,还有一些大的断裂和裂缝,如图 1 中所示。

最不利滑面分析情况看,1# 滑坡的东块滑坡目前主要是浅层滑动,西块滑坡的滑面相对较深,已达 40 m 左右,两块滑坡尽管更深处也有变形迹象,但仍处于蠕动挤压阶段,尚未使滑面贯通。从表 1 西块滑坡 VI~VI 断面中监测孔 6-1、6-3(位置见图 1)的位移监测成果中,也可看出最危险滑坡部位的变形发展趋势,纵观西滑坡的变形状况,6-1 孔变形最大,6-3 孔变形很小,说明该滑坡目前主要以前级滑坡的浅层变形为主,且呈发展趋势,而深层变形带仍处于蠕动变形阶段。
