南水北调西线一期工程滑坡崩塌体稳定性评价

Stability Assessment of Collapse and Landslide in the First-Stage Project of Water-Transferring from South to North in West China

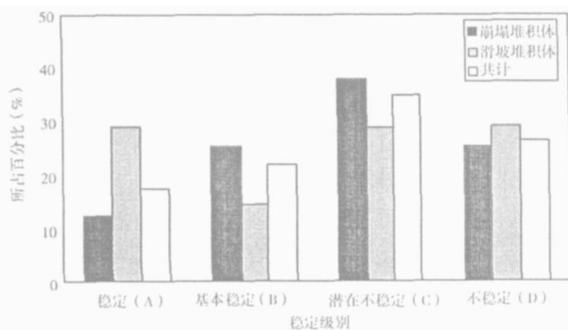
图2 崩塌、滑坡堆积体的定性评价稳定级别统计图

根据上述不同稳定状态的判别标准,我们在进行实地调查时对工程区的崩塌堆积体和滑坡堆积体的稳定性进行了定性评价。图2为崩塌堆积体、滑坡堆积体的稳定级别统计结果。由此可见,分布于库区崩塌堆积体中,稳定和基本稳定的占崩塌堆积体总数的37.5%,潜在不稳定的占崩塌堆积体总数的37.5%,不稳定的占崩塌堆积体总数的25%;分布于库区的滑坡堆积体中,由于调查发现的、仅出现于库区的滑坡数量少,只有7个,统计结果可能与实际情况不完全相符,但从目前的资料与实地考察看,库区的潜在不稳定或不稳定的滑坡数量较多,有相当的滑坡在外界触发条件下可能失稳。总体来看,库区的崩塌滑坡体处于潜在不稳定的占多数,为34.78%,不稳定的崩塌滑坡体所占的比例也较高,为26.09%,应该在工程施工期间加以重点治理。当然,本研究结果仅为初步成果,限于资料和研究程度,未对崩塌滑坡体的具体数据(如体积、性质等)进行分析,需要后期做深入研究。

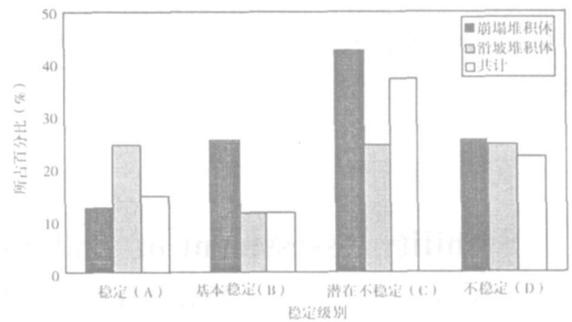
图3 崩塌、滑坡堆积体的地质因素综合评价稳定级别统计图

根据上述不同稳定状态的判别标准,我们在进行实地调查时对崩塌滑坡堆积体的稳定性进行了地质因素综合评价,评价结果见图3。由此可见,分布于库区崩塌堆积体中,稳定和基本稳定的占崩塌

堆积体总数的25%,潜在不稳定的占崩塌堆积体总数的50%,不稳定的占崩塌堆积体总数的25%;分布于库区的滑坡堆积体中,评价结果与定性评价结果相同。总体来看,库区的崩塌滑坡体处于潜在不稳定的占多数,为43.48%,不稳定的崩塌滑坡体所占的比例也较高,为26.09%。限于资料和研究程度,本次的研究结果仅为初步成果,需要后期做深入研究。

对比评价结果可以看出,地质因素综合评价所得结果与定性评价结果相比较,除对崩塌体C05和C14的评价结果有所差别外(但在相邻的稳定级别内),其它都在同一稳定级别,应该说评价结果基本一致。因此研究认为,尽管采用不同的评价方法所得到的评价结果有一些差异,但总的来说是具有可比性的,也是大体相符的。
