# 潼关金矿区矿渣型泥石流灾害及防治对策

徐友宁<sup>1,2</sup>, 陈社斌<sup>2</sup>, 何芳<sup>2</sup>, 刘瑞萍<sup>2</sup>, 张江华<sup>2</sup>, 柯海岭<sup>2</sup>

# Mullock Type Debris Flow Hazards and Suggestions for Prevention in Tongguan Gold Mine Area

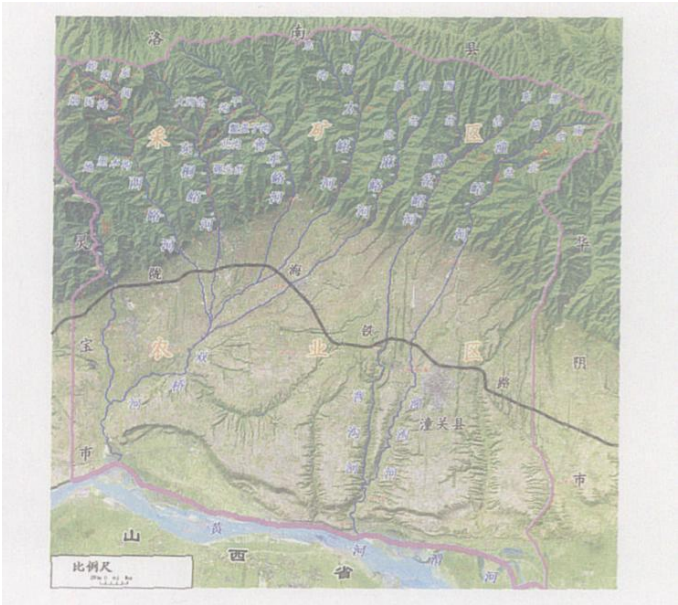
图 1 潼关金矿区 SPOT5遥感影像图

2004年 1: 1万 SPOT5 遥感解译(采矿区红色团块即为矿渣堆)及地面调查(图 1),第一次系统查明了金矿区废石堆(本文称矿渣堆),数量达 944处(表 1)<sup>1)</sup>压占土地林地面积  $255.3\times10^4\text{ m}^2$ ,矿渣量超过了  $1\,100\times10^4\text{ m}^3$ ,而且每年新排矿渣  $30\times10^4\text{ m}^3$ 。西峪、东桐峪、潼峪的矿渣堆数量最多,达到 159处、149处和 128处,说明这些峪道金矿的强度大。
