三峡库区重庆市万州区塌岸现状调查

摘 要: 水库塌岸是影响三峡水库工程成败的重大地质问题。通过对三峡库区重庆市万州区当前蓄水位下的塌岸现状进行地质调查, 查清塌岸段工程地质条件, 总结概括了各塌岸类型和特点, 同时调查统计了相关的塌岸预测参数。这些工作不但对万州区塌岸预测防治工作提供了地质基础, 还可为库区其他地区的塌岸调查防治工作提供良好借鉴。

The Geological Survey on Existing State of Reservoir Bank Collapse Occurred in Wanzhou Chongqing

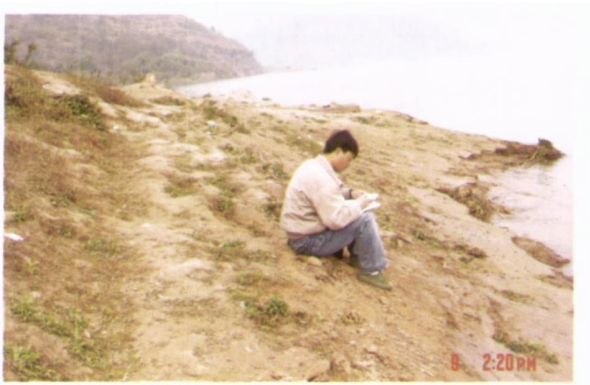
岸坡表层土体在库水、风浪等的长期侵蚀、磨蚀下被水流运移带走, 从而引起的岸坡缓慢后退。此种塌岸类型一般发生在地形坡度较缓的土质岸坡, 以及岩质岸坡上部的残坡积层和强风化带中, 再造具有缓慢性及持久性, 岸坡形态改变程度小, 塌岸规模一般较小 (图 2)。万州区大部分以粉质粘土和粉

图 2 大周库岸段冲磨蚀型塌岸

Fig 2 Abrasion occurred in Dazhou bank

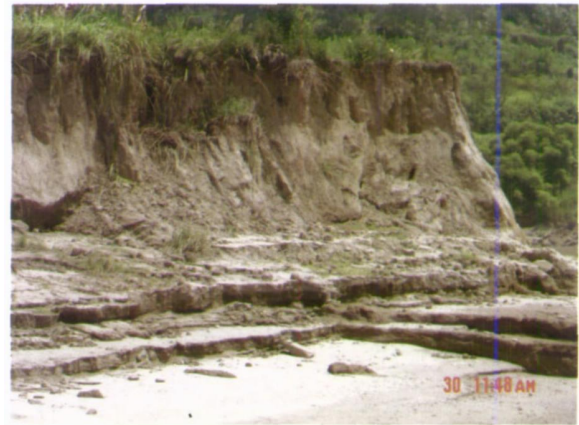
库岸受水流冲刷、浪蚀作用, 岸坡土体自水边开始产生高差较小的破坏, 随着水位及波浪的下移, 又会对下级土体产生类似破坏, 随着破坏的不断扩展, 引发上部土体小范围崩塌, 最终岸坡形态表现为坎阶型。这种塌岸破坏高度与风浪爬高以及汛枯季水位变动带间有较明显的对应关系, 若某一水位持续时间较长且风浪作用又较强, 则仍会造成岸坡上部土体较大规模的坍塌, 塌落物质还会掩盖在下一级坎阶上 (图 5)。此类型塌岸主要发生在前缘坡度较陡的以粉细砂、细砂、砂质粘土为主的土质库岸。当库岸主要由长江二级阶地上部粉细砂层构成, 且 139 m 库水位也正好作用于该层位时则较易发生此种塌岸。

图 5 ★8库岸段冲刷浪坎型塌岸

Fig 5 Step shape by way of scouring effect occurred in ★8 bank

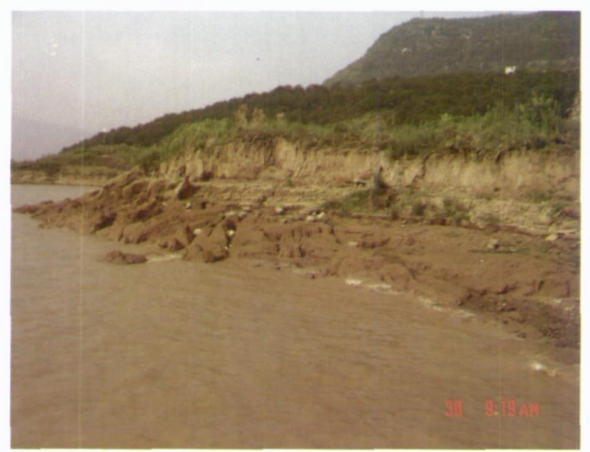
岸坡在水流波浪的冲刷、侧蚀作用下, 坡脚首先被软化并进而掏蚀成凹槽状空腔, 岸坡上部土体失去支撑发生下错、倾倒, 在水流的进一步作用下逐渐解体, 坍塌后退型塌岸是此次万州区塌岸现状调查发现的塌岸规模最大, 分布岸线最长的一种塌岸类型。

图 3 ★7库岸段坍塌后退型塌岸

Fig 3 Collapse and recession occurred in ★7 bank

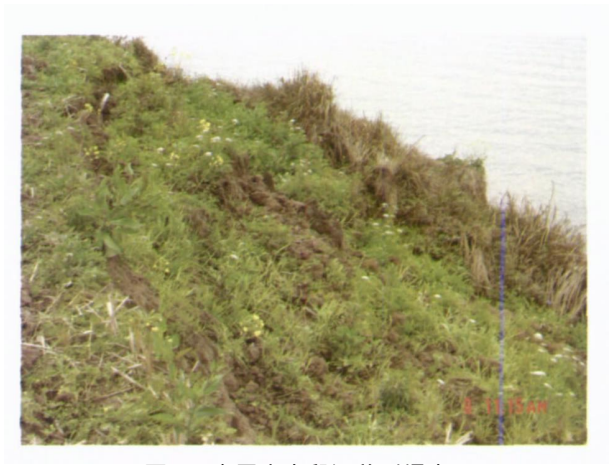
该种类型塌岸主要是指在库水、地下水、自重以及其他因素的作用下, 岸坡土体沿某一软弱结构面 (带) 而产生一定规模的滑移变形破坏现象。主要发生在地形较陡且下伏基岩面较陡的土质岸坡、含有软弱夹层并切脚的顺向岩质岸坡段及地形较陡的老滑坡地段。据野外塌岸现场调查可知, 万州区此类型塌岸主要发生在地形较陡的碎块石岸坡以及原滑坡堆积岸坡, 滑移型塌岸发生后, 岸坡后缘呈弧形

图 6 小周库岸段滑移型塌岸

Fig 6 Bank slope slide in Xiaozhou bank

或圈椅状(图 6)。目前发生此类型塌岸的岸段也比较少, 可以说在初期蓄水前及时完成的三峡库区二期滑坡崩塌等地质灾害治理工程功不可没, 也充分说明库区二期地质灾害防治取得了较好的治理效果。

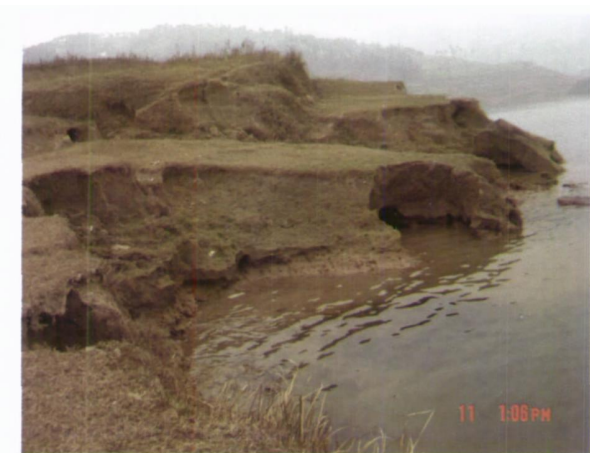
图 4 长坪乡库岸段坍塌后退型塌岸前缘浪蚀空腔

Fig 4 Abrasion cavity in the toe of bank slope in Changping town bank

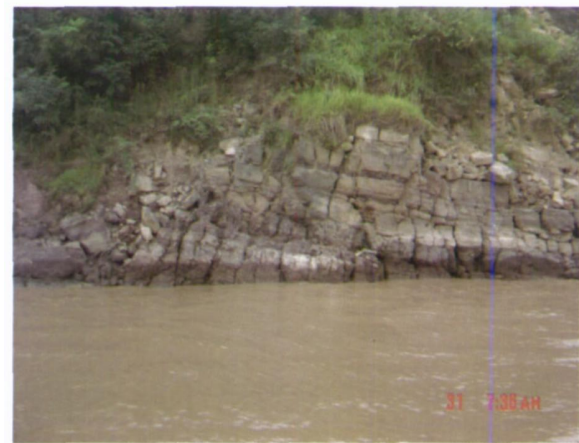
图 7 ★5库岸段强风化泥岩软化崩解型塌岸

Fig 7 Strong weathering mudstone being softened and disintegrated through alternation of wetting and drying caused by water up and down in ★5 bank

此塌岸类型主要发生在坡度较陡的紫红色强风化泥岩岸坡中。塌岸破坏主要表现为: 在水位变动及风浪的作用下, 紫红色强风化泥岩受干湿交替变化、风浪冲刷发生软化崩解, 从而致使岸坡发生解体破坏(图 7)。在本次塌岸调查中发现的该种塌岸一般规模都较小, 发生的库岸段也较少。
