青川县马鹿乡地震灾后恢复重建的 地质灾害危险性评估

冯杭建, 王兰中, 唐小明
(浙江省地质矿产研究所, 浙江 杭州 310007)

Appraise of Geology Disaster Fatalness for Rebuilding Plan of Malu of Qingchuan after 5·12 Wenchuan Earthquake

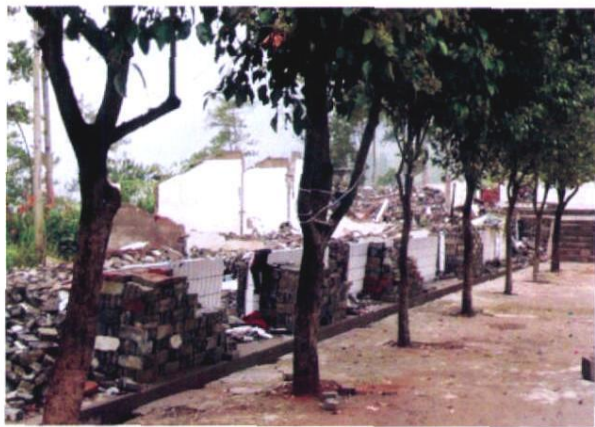
图 6 马鹿乡中心小学已坍塌的教学用房

Fig. 6 The collapsed classroom of Malu central primary school

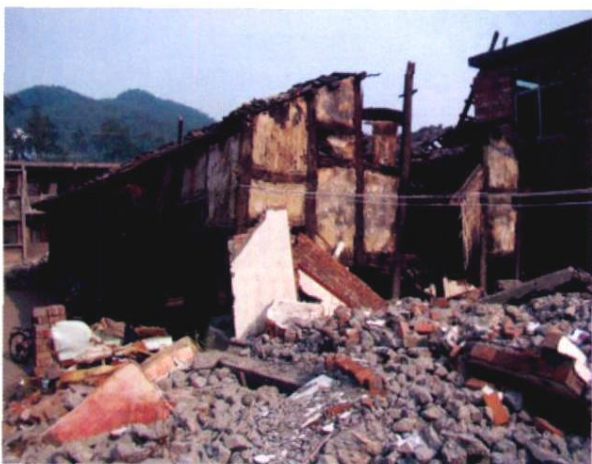
图 7 评估区因地震造成的受损建筑物

Fig. 7 The damaged building bring about because the earthquake within the appraise area

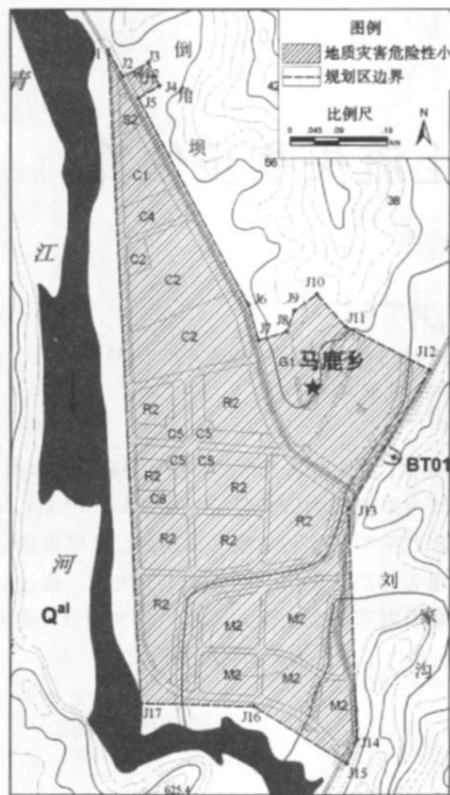
图 8 综合分区评估成果图

通过地质灾害现状评估以及预测评估,规划用地现状地质灾害规模小,不会直接威胁规划用地内工程的安全;规划用地内工程建设诱发地质灾害可能性小,危险性小;工程建设遭受地质灾害可能性小,危险性小。因此,本评估认为,规划地块作为马鹿乡灾后恢复重建规划用地是适宜的。其最终成果图如图 8 所示

评估,并针对可能发生的地质灾害提出了相应的防治措施和对策,达到了预期的目的。经过现状评估、预测评估和、综合评估,认为评估区内现状地质灾害不发育,工程建设诱发或遭受地质灾害可能性小,地质灾害危险性小。因此,评估认为建设用地作为马鹿乡灾后恢复重建规划用地项目场址是适宜的。但在实际的建设过程中,应注意加强工程地质勘察、防止不均匀沉降以及完善排水系统,降低洪水威胁等问题。
