# 汶川地震区青川县乔庄镇地震断裂问题

刘根亮,李渝生,陈佳,谢莉

(成都理工大学地质灾害防治与地质环境保护国家重点实验室 四川 成都 610059)

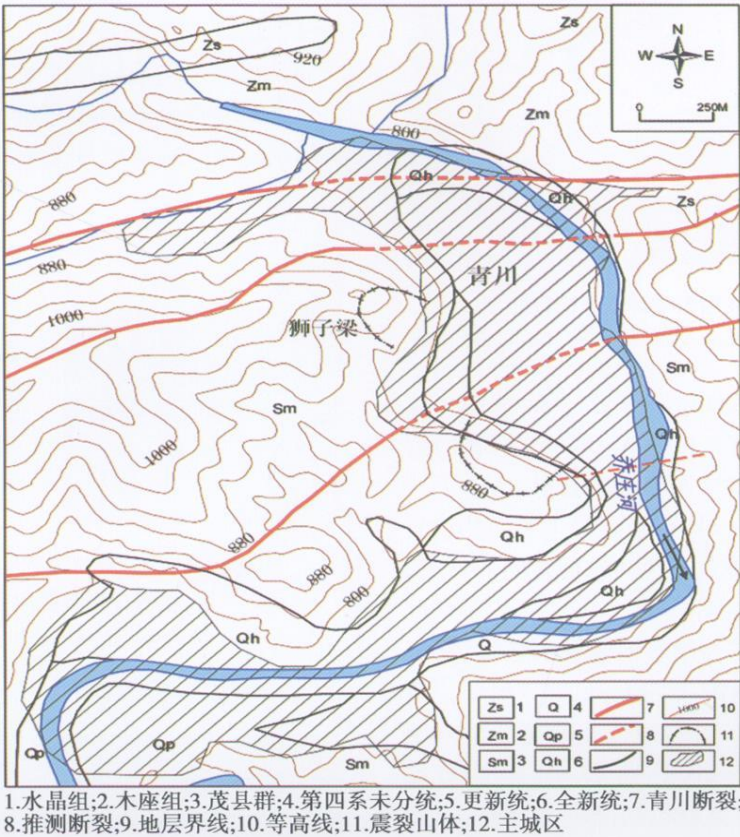
以往各方面研究资料表明,青川县城所在的乔庄镇恰位于龙门山后山断裂主断裂之一的青川—平武断裂带。本次调查进一步证实青川—平武断裂在通过乔庄镇地段分为三条分支断裂(北支断裂、中间断裂、南支断裂)(图 1 及照片 1)。该三条断裂组成的断裂束,总体上沿 N70°E 走向穿过县城主城区,断裂带总体产状 N70°E/NW∠65°。

图 1 青川县地震断裂分布图

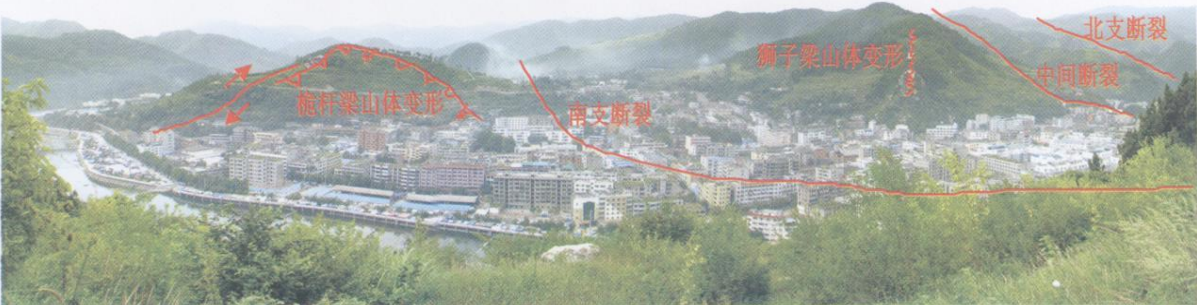
南支断裂沿东山—青川中学、武装部附近一线切过城区 (见照片 1)。

照片 1 城区断裂发育分布全貌 (镜向 W)

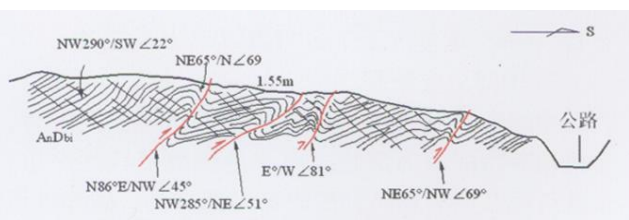
北支断裂沿麒麟观—东桥一线发育, 地貌特征表现为直线型沟谷—垭口。根据麒麟观垭口地质露头 (图 2) 观察, 破碎带总体产状为  $N65^{\circ}\sim86^{\circ}E/NW$

$\angle45^{\circ}\sim69^{\circ}$ , 宽度大于 7 m, 主要为片状构造岩。

图2 青川—平武断裂北分支断裂破碎带地质剖面图

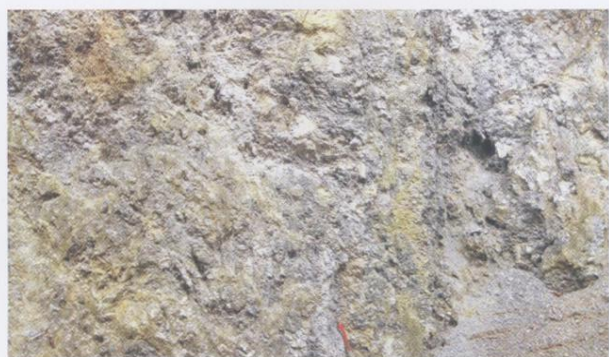
中间断裂沿道观—城郊村叶家盖组一线发育, 沟槽地貌特征较为清楚。由于地表覆盖较为严重, 仅在道观东侧坡脚见到破碎带局部露头。破碎带可见宽度大于 3.5 m, 主要为构造角砾岩及碎粒岩 (照片 2), 带内次级断面走向  $N23^{\circ}E$  倾角近直立。

照片2 中间分支断裂破碎带结构特征

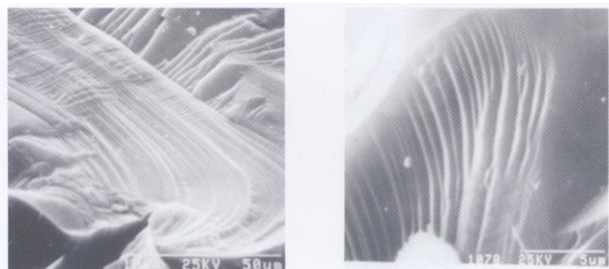
青川—平武断裂带控制着地貌及水系发展,切割 I ~ II 级阶地及其他晚第四系沉 (堆)积层。断层带样品测年成果显示,该断裂带在晚更新世末期~全新世初期 (距今  $2.8 \pm 0.2 \sim 1.23 \pm 0.04$  a)曾发生强烈活动。断层带石英颗粒扫描电镜分析 (照片3)亦显示属全新世活动断裂,历史平均错动速率

照片3 青川—平武断裂带石英颗粒扫描电镜分析 (贝壳状断口)

$0.6 \sim 1.2 \text{ mm/a}$ 。断裂带早期为韧性剪切、后期为脆性破裂。

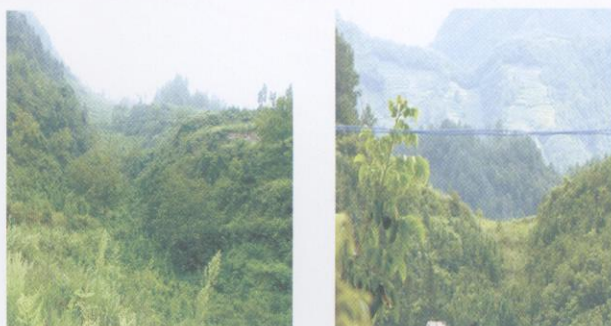
乔庄镇及附近地段的三条分支断裂,在地貌形态上均表现为以沟槽、垭口等为主的典型负地形特征 (照片4)。在“5·12”大地震过程中,这些负地形的某些部位均不同程度地出现地表张裂变形。如北分支断裂带上的麒麟观垭口、中间分支断裂带东端沟槽—垭口等多处可见张裂变形。

照片4 断裂带负地形地貌特征 (左:中间分支断裂,右:南分支断裂)

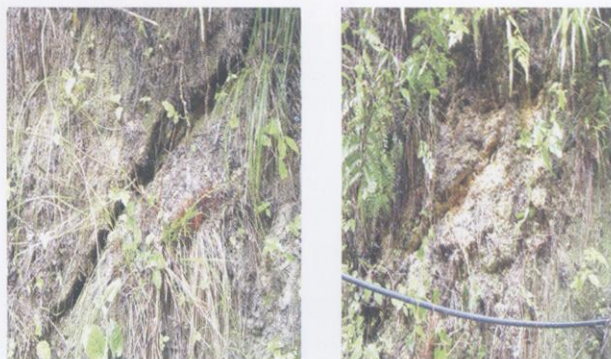
照片5 麒麟观垭口北分支断裂破碎带张裂变形

(1) 在北分支断裂通过的麒麟观垭口, 可见宽度约  $7 \sim 8 \text{ m}$  的断裂破碎带内, 在“5·12”地震过程中, 形成四处张性破裂 (照片 5) 破裂面产状与主断裂一致 ( $N65^\circ \sim 86^\circ \text{ E} / \text{NW} \angle 45^\circ \sim 69^\circ$ ) 张裂  $3 \sim 5 \text{ m}$ 。

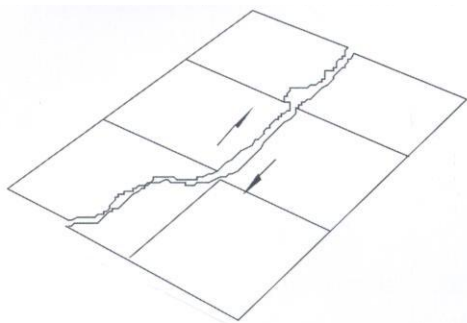
(2) 在中间分支断裂通过的城郊村叶家盖组 66 附近, 与震害有关的地表破裂极为发育, 其中构造破裂缝走向  $N70^\circ \text{ E}$  与下伏断裂走向近于一致 (图 3)。破裂缝右旋位错  $5 \text{ mm}$  张裂变形  $20 \text{ mm}$ 。

图 3 中间断裂地表破裂 - 右旋张裂素描图  
(城郊村叶家盖组 66#)

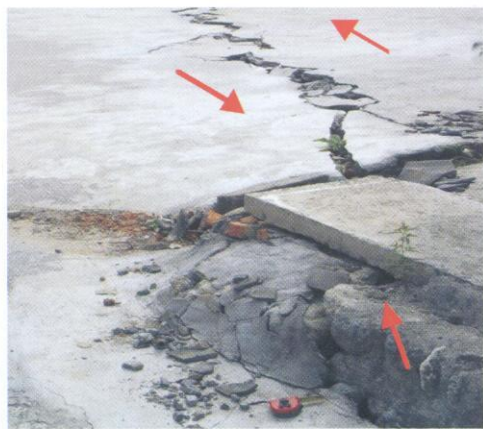
照片 6 南支断裂影响带宝莲寺走向  $N60^\circ \text{ E}$  的构造地裂缝

① 构造地裂缝。城区南侧宝莲寺 (桅杆梁子) 附近, 地表破裂沿  $N60^\circ \text{ E}$  方向延伸。地裂缝水平拉张  $0.08 \text{ m}$  右旋错移  $0.035 \text{ m}$  NW 侧抬升 (逆断)  $0.04 \text{ m}$  (照片 6)。

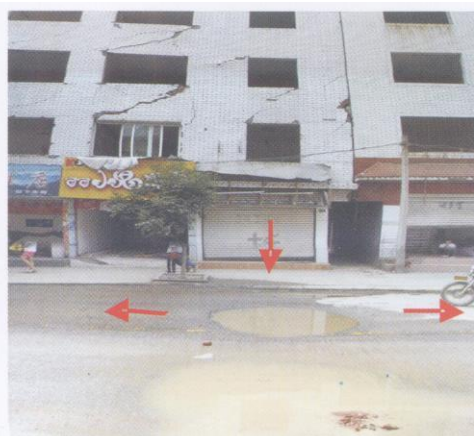
照片 7 秦兴路 48# 地面震陷

② “地堑”式沉陷。城区地面变形较为明显, 多发生在南分支断裂带西侧 (上盘)。较为典型的有秦兴街 37 附近, 在“5·12”地震过程中, 地面沿  $N80^\circ \text{ E}$  方向形成  $15 \text{ m} \times 28 \text{ m}$  的地面沉降变形, 垂直沉陷  $0.15 \text{ m}$ 。该沉陷变形延伸方向与狮子山梁山体张裂方向近于一致 (照片 7)。

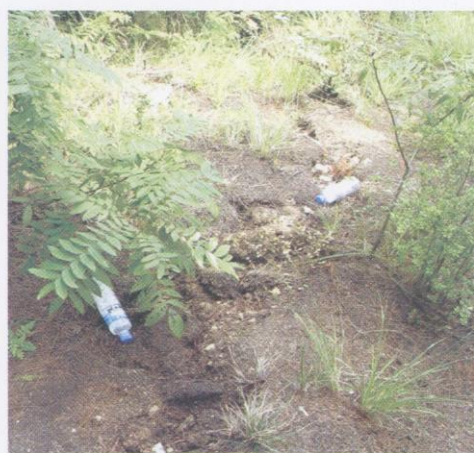
照片 8 南支断裂影响带 - 狮子梁山体张裂变形

③ 山体震裂裂缝。“5·12”地震期间, 受南分支断裂带活动的影响, 县城西侧狮子山梁发生强烈的震裂变形。裂缝带沿  $N80^\circ \text{ E}$  延伸约 200 余  $\text{m}$ , 单条裂缝宽  $0.15 \sim 0.35 \text{ m}$  (照片 8)。
