四川省西溪河地洛水电工程区“7.31”泥石流灾害

“7. 31” Debris Flow Hazards Occurred at Diluo Water Power Construction Areas in Xixi River Basin, Sichuan Province

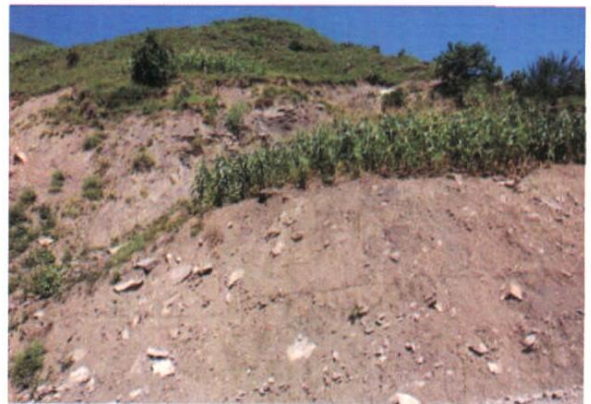
为了便于施工, 对西溪河两岸原有公路进行了扩建和整修。施工过程中产生的大量弃渣倾倒在河流两岸, 加上边坡开挖后未及时处理, 沿途引发了大量的滑坡、崩塌、碎屑流。图 2 和图 3 为西溪河扩建公路引发的滑坡和随意堆放的工程弃渣。在地洛电站施工区, 由于道路施工更是引发了数十处浅层滑坡和十余处泥石流 (图 4 和图 5)。

图 2 联补电站水库右岸公路滑坡

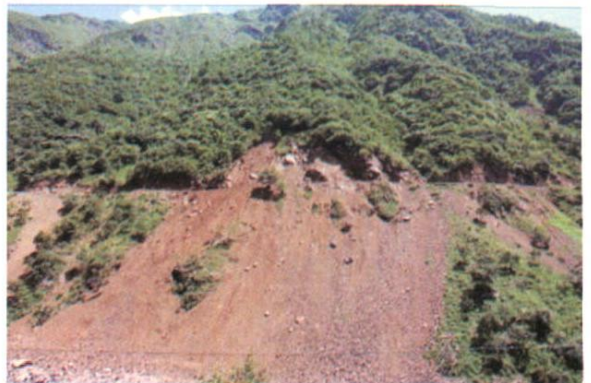
图 3 地洛电站进坝公路典型滑坡及工程弃渣

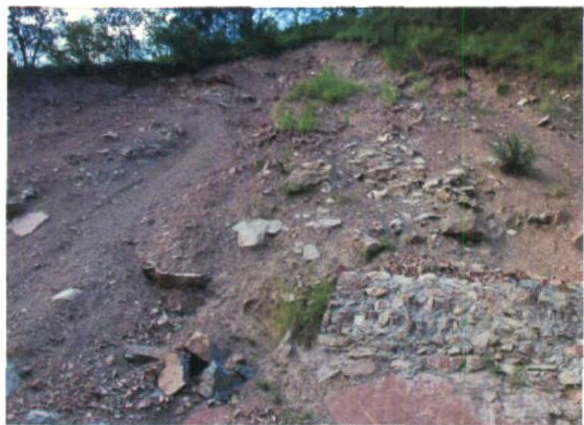
图4 地洛电站道路施工开挖边坡引发的滑坡

2. 加强附属道路施工设计和管理。在道路施工前应进行合理设计, 并严格按照设计施工。对于跨沟公路, 必须设置过流设施并确保足够的过流空间。同时, 采取必要的防护措施, 严禁堵塞沟道, 影响山洪排泄。对于工程开挖形成的边坡应注意施工顺序, 切实做到边开挖边支护, 必要时进行超前支护, 以保证边坡的稳定性。对于边坡的支护措施应

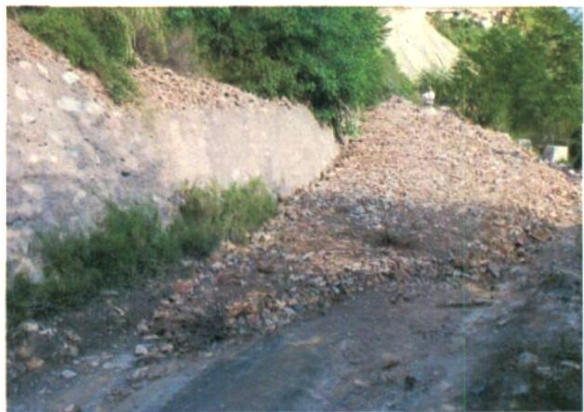
图5 地洛电站施工道路开挖引发的泥石流

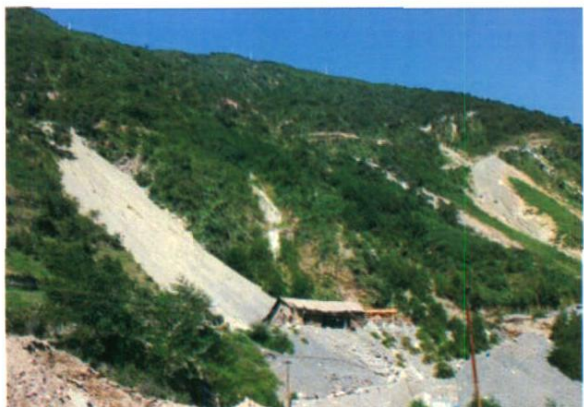
工程弃渣一旦处置不当, 直接引发滑坡和泥石流, 危害极大。根据实地考察, 地洛电站引水隧道施工产生的弃渣直接倾倒在山坡上 (图 6)。这些弃渣在 07—31 的降雨中大都形成了小规模泥石流, 幸亏降雨持续时间短, 才没有造成更大泥石流灾害。

图6 地洛电站隧道施工弃渣直接倾倒在山坡上

但是,大量弃渣目前仍堆积在陡坡上,存在极大的安全隐患,一旦遇到强降雨或持续降雨,极有可能引发

大规模泥石流。泥石流顺坡直接入江,堵塞河道形成堰塞湖,产生灾害链,造成更大范围的灾害与损失。

1. 合理处置工程弃渣。合理处置工程弃渣对工程安全和环境保护至关重要。在工程施工之前应对弃渣场进行合理的设计; 在施工期间应布置必要的防护措施, 保障渣场安全, 坚决杜绝随意堆放弃渣。

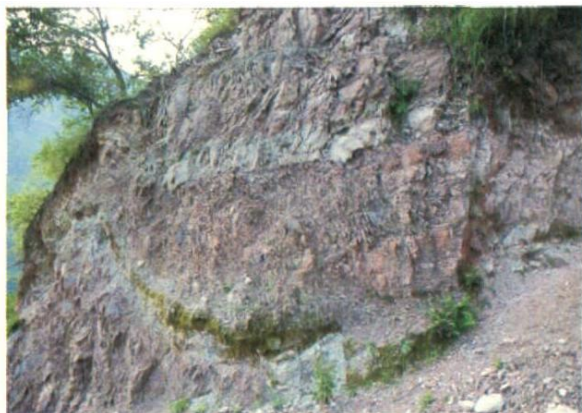
地洛电站厂房施工区主要以紫红色泥质石英粉砂岩为主,岩层产状平缓,但垂直裂隙发育,表层风化严重,岩体破碎(图7)。脆弱的地质环境条件,在施工爆破(人工地震)的反复作用下,表层岩土体被震松,裂隙加宽加深,从而改变岩土中渗流状态。渗流结果使岩土体的应力状态改变、产生变形^[1],最终导致边坡失稳形成滑坡。如果滑坡体堵塞沟道,很容易引发泥石流造成更大范围的灾害。

图7 地洛电站隧道施工区强风化石英粉砂岩

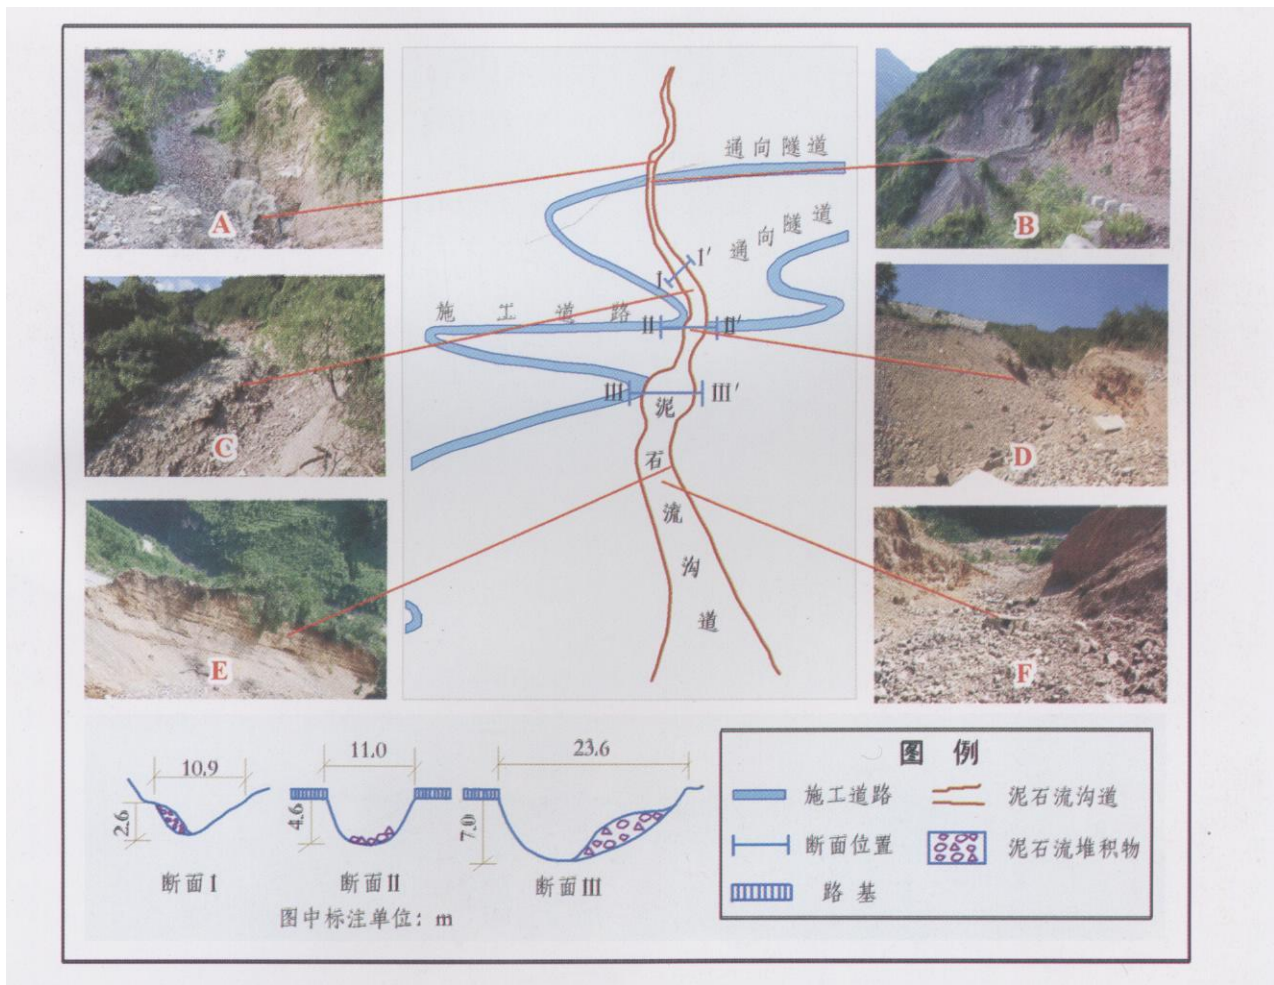
图 8 泥石流沟演化示意图

征值。在山顶公路上方图 8A 处有一小型冲沟, 暴雨形成的洪水汇聚于冲沟中, 并快速淘蚀下方的公路路基。不稳定石块在暴雨作用下滚入沟道, 冲击公路路面。公路路基因失去支撑, 并在上方石块的冲击下被毁(图 8B), 很快就形成了深约 2 m 的冲沟。沟道边上目前仍残存有修路堆放的弃渣。

当洪水演变为泥石流时, 其冲毁能力增大, 并启动沿途的风化层物质, 一起流向下游(图 8C)。把图 8 中断面 II 处的公路冲毁, 切开了原有的坡积物, 形成一段宽约 11 m、深近 4.6 m 的泥石流沟。

被冲毁的炸药库就位于图 8 中断面 III 处的平台上。泥石流不仅把炸药库卷走, 而且还冲毁了此处的公路。由于泥石流连续冲毁两级公路, 并携带了沿途大量弃渣和坡积物, 其冲毁和下切能力进一步

加强, 快速地切开了下方的坡积物, 形成一条深约 7 m 的泥石流沟(图 8E)。由于坡积物的参与, 泥石流的规模越来越大, 最终冲毁并淤埋钢筋加工场, 造成 9 人死亡及大量财产损失。

A 公路上方冲沟现状, B 被冲毁的公路, C 断面 I 处的泥石流沟道, D 断面 II 处的泥石流沟道, E 被泥石流切开的坡积物剖面, F 被泥石流切开的坡积物形成的泥石流沟道

沟段	长度 (m)	平均深度 (m)	平均坡度 (°)	沟道特征
沟源至山顶公路	80	2.5	45	沟源小冲沟: 两岸均为紫红色粉砂岩; 沟道内较干净, 仅在公路上方残存有少量的碎屑物(如图 8A)
山顶公路至断面Ⅱ	220	4.0	38.4	泥石流起动区: 沟道呈“S”型, 两岸表层松散, 泥石流侵蚀严重, 沟道凹岸停积约 2 m 厚的泥石流物质(如图 8C)
断面Ⅱ至断面Ⅲ	40	5.5	25	中段严重侵蚀区: 断面Ⅱ处的施工道路被冲断, 泥石流严重下切, 大量坡积物和工程弃渣被直接起动(如图 8D)
断面Ⅲ至沟口	110	2.0	29	流通侵蚀区: 因弃渣侵占原有冲沟沟道, 泥石流在坡积物上直接切开一个沟道, 并冲向下游(如图 8F)

根据现场调查, 泥石流暴发前没有明显的沟道, 仅在上游有一小冲沟。现有的泥石流沟是“7.31”泥石流切割形成的。现场测量表明, 图 8 中最高一级公路至断面Ⅱ处沟道平均坡度 38.4°, 断面Ⅱ至断面Ⅲ之间相对较平缓, 坡度约 25°, 断面Ⅲ以下部分沟道坡度 29°。整个泥石流沟道坡度很陡, 该泥石流为坡面型泥石流。

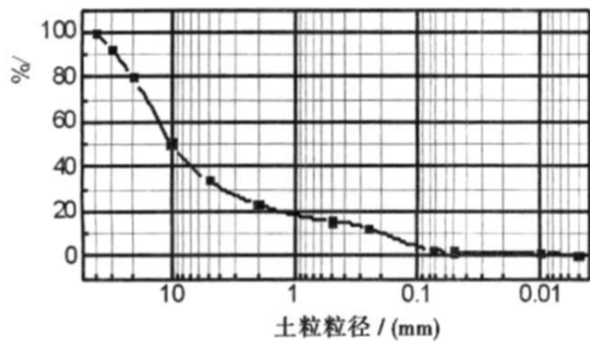
图 9 颗粒大小级配曲线图

由于有大量工程弃渣参与泥石流形成, 泥石流流体中细颗粒成份较少, 其粒度组成比较粗。根据堆积物颗分试验结果, 粉粒(<0.05 mm)及以下的细颗粒仅占 2.21%, 其余均为砂、砾和碎石等粗大颗粒, 占 97.79%(图 9), 应属于高容重低粘度的泥石质泥石流。因此“7.31”泥石流的性质综合确定为高容重低粘度坡面型泥石质泥石流。
