岷江上游“7·10”泥石流对公路的危害方式及成因

邹强^{1,2}, 郭晓军², 朱兴华², 孔应德²

摘 要: 2013-07-10, 岷江上游暴发大型群发性泥石流灾害, 泥石流以淘刷、冲击、淤塞、压顶、磨蚀等方式对地震灾区公路直接造成严重破坏, 其引发的溃决洪水、河床上升增大受灾范围, 加重了灾害损失。分析了泥石流对道路工程的成灾方式: 对桥梁工程破坏包括淤塞、淘蚀基础、冲毁等; 对路面路基工程破坏包括淤埋、淘刷路基、冲毁等; 对隧道工程破坏包括堵塞隧道洞口, 破坏洞口墙体并引起衬砌支护结构破坏, 损毁隧道内附属设施等; 对明洞、棚洞工程破坏包括堵塞洞口、冲毁洞口结构, 磨蚀洞顶, 压顶并引起衬砌支护结构破坏, 损毁排水、通风、电力附属设施等。分析了泥石流造成道路严重损失的原因, 其中, 公路工程选址不当、风险估计不足, 桥涵过流净空不足, 泥石流防灾措施不完善, 泥石流的严重冲刷、冲击作用是主要原因。针对泥石流危害公路的特征和地震区泥石流防治中存在问题, 提出了地震山区公路在灾后重建与道路规划中的减灾措施。

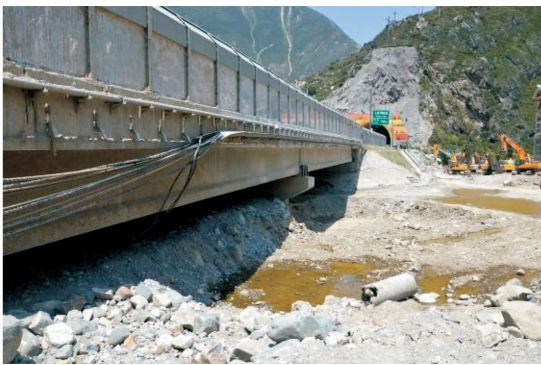
桥涵是道路通过泥石流沟的最常见的工程类型。泥石流发生后能否顺利通过桥涵,除了与泥石流流量、流速有关外,还与桥涵净空、墩台以及防洪频率有关,此外,桥涵所处的相对位置也至关重要。如果泥石流流速不大,泥石流沟道坡降较小时,在桥涵位置处发生淤积,造成桥涵过流与防洪能力降低,威胁交通安全。此类危害方式在都汶公路沿线较为典型,泥石流流通区、堆积区的沟床坡降10%以下,泥石流在沟道中淤积严重,对沟口的桥涵工程造成严重威胁。如都汶公路沿线的七盘沟泥石流(图2),堆积区平均坡度只有5%,泥石流淤塞沟口桥梁净空6~7 m,导致桥梁过流能力极度丧失,威胁都汶高速公路;位于岷江右岸的簇头沟(图3),泥石流堆积区比降为7%,沟口桥梁净空丧失,泥石流越过都汶高速,近100 m长的公路路面被泥石流堆积物淤埋,一度中断交通,泥石流冲入岷江,形成长约400 m的堰塞湖,导致水位升高约6 m,淹没上游大量耕地与基础设施。

图2 七盘沟泥石流淤塞沟口桥梁净空6~7 m

Fig. 2 Debris flow in Qipangu gully deposited bridge clearance and threatened the safety of Duwen highway

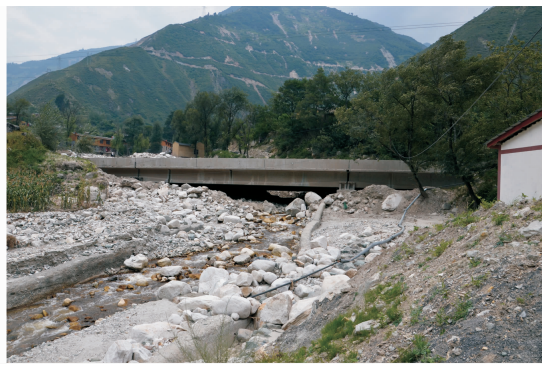
图3 簇头沟泥石流淤塞桥梁,泥石流翻过公路

Fig. 3 Debris flow deposited culvert bridge clearance on Miansi section of Duwen highway

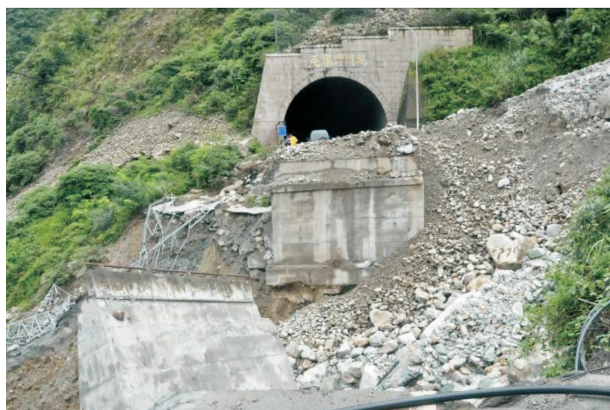
座,导致桥墩(台)基座悬空,威胁桥梁安全,严重时导致桥涵垮塌损毁。都汶公路毛家湾隧道口约70 m的桥梁,由于泥石流不断淘空桥台基座,致使基座悬空。在重力以及泥石流撞击共同作用下,桥基失稳,桥面垮塌,都汶公路交通被中断(图4)。

图4 毛家湾隧道口泥石流淘蚀桥台基础

Fig.4 Debris flow near Maojiawan tunnel scoured the abutment foundation and induced bridge collapse

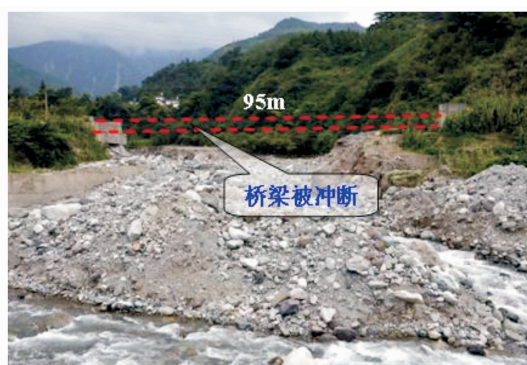
泥石流运动冲毁桥涵及其辅助减灾工程,其成灾方式主要包括:1. 冲击桥拱、桥面、桥墩,导致构件损坏(墩柱倾斜开裂、桥台变形、锥坡开裂等),严重时直接冲毁桥梁(图5);2. 直接推挤桥基、桥墩,梁体移位,支座破坏,桥梁失稳,威胁交通安全(图6)。

图5 古溪沟泥石流冲断桥梁

Fig.5 Debris flow in Guxi gully destroyed bridge near Xukou Town, Wenchuan County

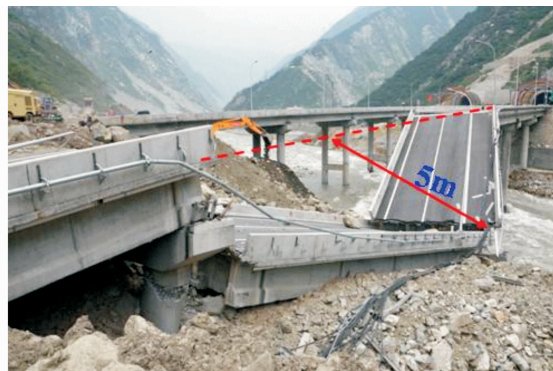
图6 福堂坝大桥桥面被砸断,桥墩被岷江洪水向下游冲移 5 m

Fig.6 Debris flow impacted and the destroyed Futangba bridge of Duwen highway

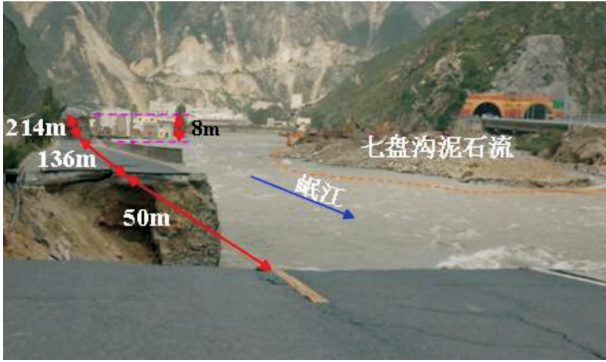
泥石流强烈冲刷,路基不断被淘蚀,致使路面悬空、变形,在重力或泥石流堆压作用下,路面塌陷,阻断交通。此外,泥石流冲入河流后形成壅塞体,挤压河道,使河流中轴线发生变化,形成曲流,对路基形成强烈冲刷^[5]。七盘沟泥石流挤压岷江,迫使河水流向右岸,都汶公路路基遭受强烈冲刷,400 m路基被冲毁,路面垮塌 264 m(图7)。

图7 七盘沟泥石流挤压岷江,公路400 m路基被冲毁
Fig. 7 Debris flow in Qipan gully shoved Min River and bended flow scoured 400 m subgrade

明显增大。由于对泥石流的潜在风险认识不足,强降雨激发的大规模泥石流严重冲刷河岸、淤积抬高河床,对大量灾后重建改建的公路工程(路基、桥梁、隧道)造成严重损毁。都汶公路七盘沟段被泥石流堵江溃决洪水淘空路基400 m,此外,都汶公路路基多处被泥石流直接冲断,部分路段由于路堤不牢,被岷江河水掏空,导致路面悬空。

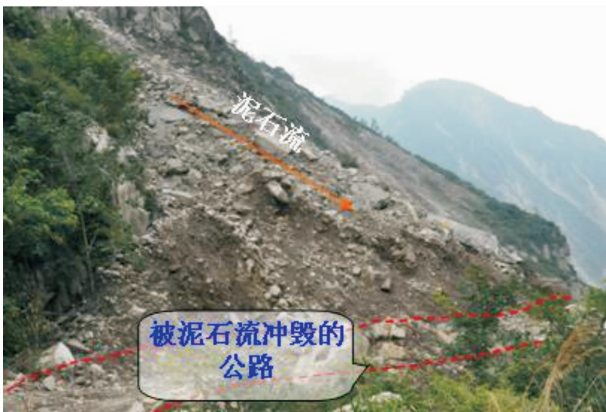
泥石流在运动过程中,巨大的冲击力具有极强的破坏性,尤其是其中大石块的冲击破坏,易直接冲断公路(图8)。此外,大量泥石流物质进入河道,淤高河床,导致沿河公路遭受泥石流、洪水的冲击破坏。

图8 桃关段泥石流冲毁路面路基
Fig. 8 Hillslope debris flow destroyed subgrade and pavement of Duwen highway

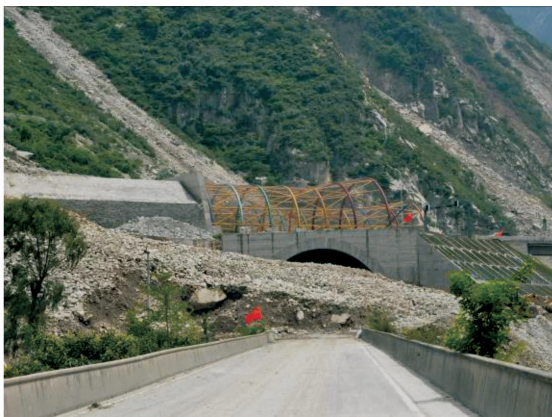
隧道以立体交叉的形式避开泥石流的危害,但由于隧道出口位置及标高偏低、隧道长度短于洞顶泥石流的活动范围、隧道覆盖层的厚度不够等原因,致使隧道遭受泥石流危害。据考察发现,泥石流对隧道的破坏作用主要表现为:1. 洞口上方泥石流破坏、堵塞洞口(图9);2. 洞口墙体受泥石流流体推移和巨石撞击发生破坏,并引起衬砌支护结构破坏(主要包括衬砌开裂变形,二次衬砌掉块、错台,局部垮塌,钢筋扭曲变形等)(图10);3. 隧道内路面变形,排水、通风、电力等附属设施严重受损。

图9 泥石流堵塞 G213 桃关隧道
Fig. 9 Debris flow deposited the Taoguan tunnel and stopped the traffic of G213

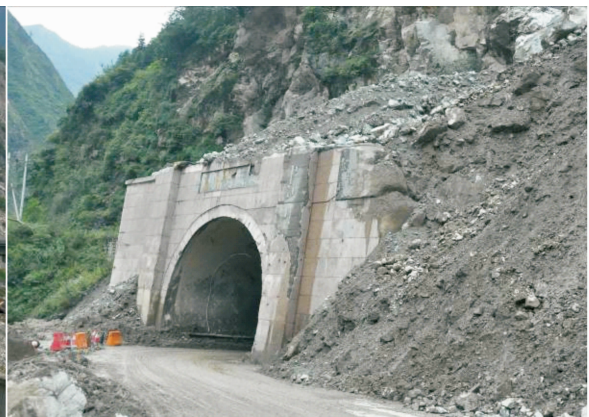
图10 皂角湾隧道洞口被泥石流压顶,洞顶衬砌出现裂缝
Fig. 10 Debris flow destroyed lining structure of the cave wall at tunnel entrance of Zhaojiaowan tunnel

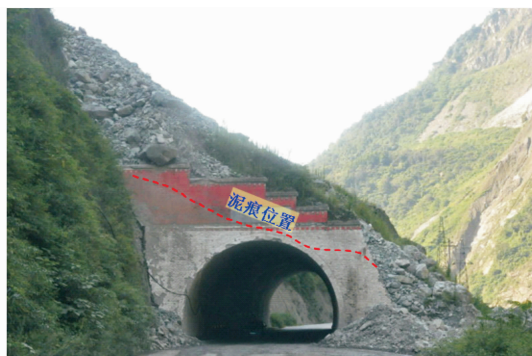
依据野外考察,明洞和棚洞遭受滑坡泥石流不同程度的危害,主要表现在:1. 洞口上方的坡面泥石流或塌方,直接堵塞洞口,撞毁洞口结构(图11);2.

图 11 麻柳湾明洞洞口被泥石流掩埋

Fig. 11 Debris flow deposited the mouth of Maliuwan open tunnel engineering of Duwen Highway.

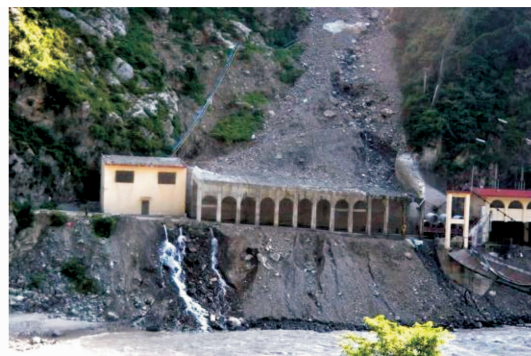
洞顶被泥石流磨蚀,压顶并引起衬砌支护结构破坏(图12);3. 明洞和棚洞的排水、通风、电力等附属设施严重受损。

图 12 皂角湾棚洞被泥石流压顶、磨蚀,衬砌支护结构部分被破坏

Fig. 12 Debris flow caused damages to lining supporting structure of Zhaojiaowan shed tunnel.

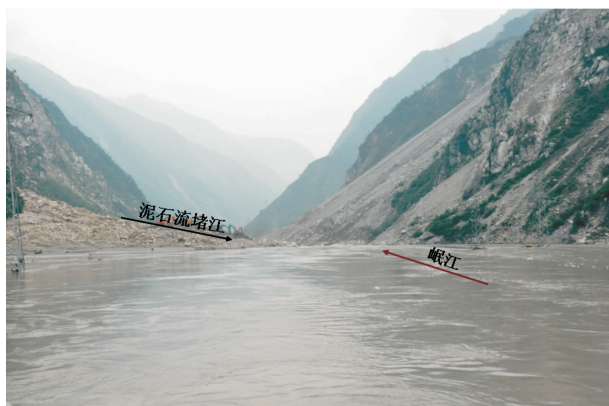
大型泥石流暴发后,泥石流快速进入并阻断主河,形成堰塞湖。堰塞坝体松散的结构组成、特殊的堆积形态、较低坝体高度,使得堰塞湖迅速漫顶并沿泥石流扇缘发生部分溃决,形成洪水。溃口处河道明显压缩,坡降增大、流速加大,对河岸的冲刷、淘蚀作用大大增加。2013-07-10,受强降雨作用,都汶公路彻底关大桥处发生大型冲沟泥石流,公路被冲断长度超过500 m;泥石流冲入岷江,阻断河流形成堰塞湖(图13)。堰塞湖很快沿泥石流堆积扇前缘溃决,溃决河水不断冲刷、淘蚀右岸坡角,威胁右岸坡体稳定性。

图 13 都汶公路彻底关大桥处泥石流堵江形成堰塞湖

Fig. 13 Barrier lake induced by debris flow at Chediguan bridge of Duwen highway
