ZHANG Yunling, FU Yuhao, LI Weile, WANG Dong, PAN Peizhu. Preliminary investigation on the Yaoheba rockfall along the Ya'An-Xichang Highway on September 20, 2020, Sichuan Province, Southwest China [J]. Mountain Research, 2021, 39(3): 450-460.

## 2020年9月20日雅西高速姚河坝崩塌调查

**摘要:** 近年来中国高速公路建设不断向西部高山峡谷区延伸, 地质小灾害导致公路大灾害事件呈现多发趋势。2020年9月20日, 四川省石棉县境内雅西高速姚河坝大桥右侧山体发生了体积约  $1 \times 10^4 \text{ m}^3$  的崩塌, 砸塌姚河坝大桥右幅两孔桥梁, 造成全线交通中断, 这是该高速公路运营以来最严重的地质灾害事件。通过多时相历史卫星影像、失稳后航空影像和选线阶段勘察资料的综合分析, 初步揭示了该崩塌的基本特征和成灾机制: (1) 该崩塌是典型的拉裂式花岗岩崩塌, 高陡的临空面、中部凹腔和上部悬臂梁式突出岩体为崩塌孕育提供了有利的地形条件; (2) 强风化花岗岩岩性、构造挤压导致岩体破碎, 为崩塌的形成提供了有利的地质条件; (3) 顺坡向、反坡向和斜切坡向的3组节理裂隙为崩塌的孕育提供了有利的坡体结构条件; (4) 高速公路切坡进一步加剧了崩塌的变形; (5) 前期降雨是此次崩塌失稳的直接诱发因素。此次崩塌虽然在高速公路选线阶段已经识别, 但还是对高速公路造成了危害, 主要原因为对崩塌体失稳规模估算偏小且未考虑后期工程开挖切坡的不利影响。残留体和潜在变形区对雅西高速存在较大风险, 建议对残留体进行清除并对潜在变形进行工程治理和专业监测。

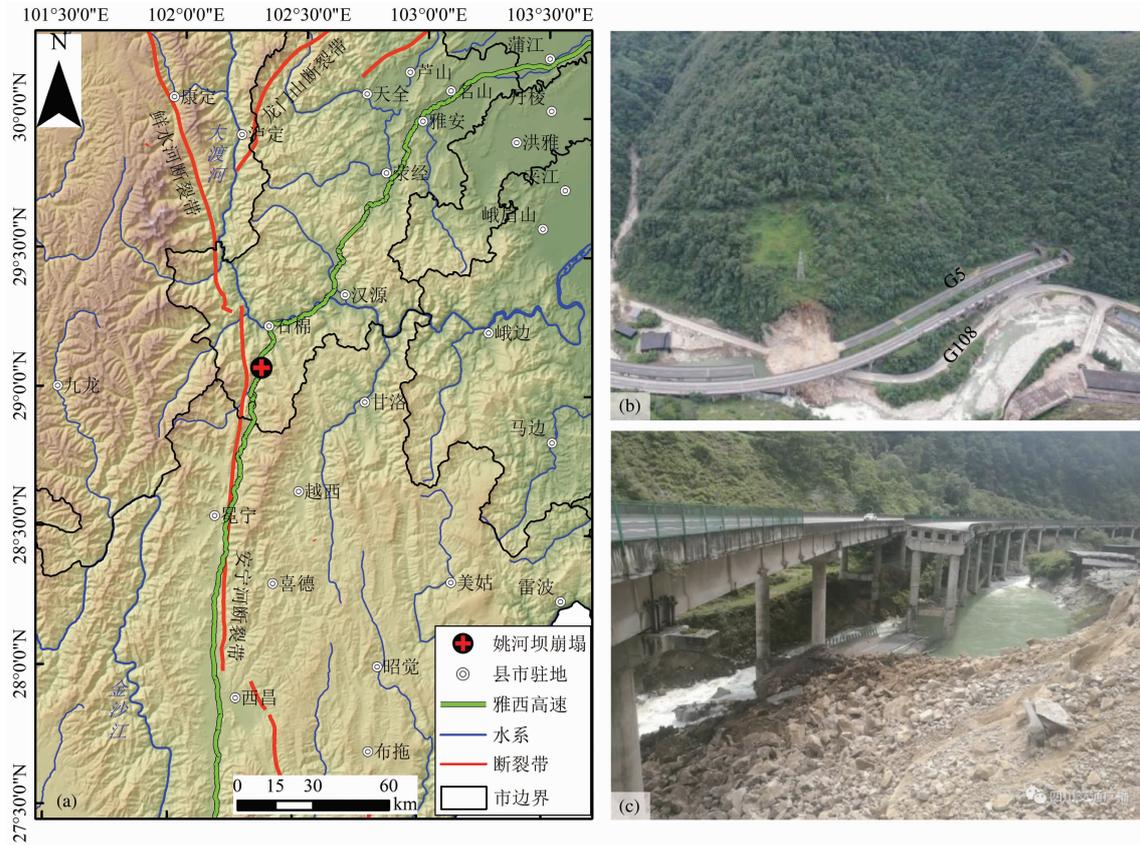
2020年9月20日12时, 四川省石棉县境内雅西高速(雅安—西昌)成都至西昌方向K2084处姚河坝大桥右侧山体( $102^{\circ}20'26.73''$ ,  $29^{\circ}5'11.48''$ )发生了体积约  $1 \times 10^4 \text{ m}^3$  的崩塌灾害, 导致姚河坝大桥右幅两孔桥梁垮塌, 国道G108被掩埋(图1)。这是一次典型的小规模地质灾害导致的桥梁损毁重大灾害。

图1 姚河坝崩塌位置图和现场照片:(a)研究区位置图;(b)崩塌全貌;(c)崩塌堆积区

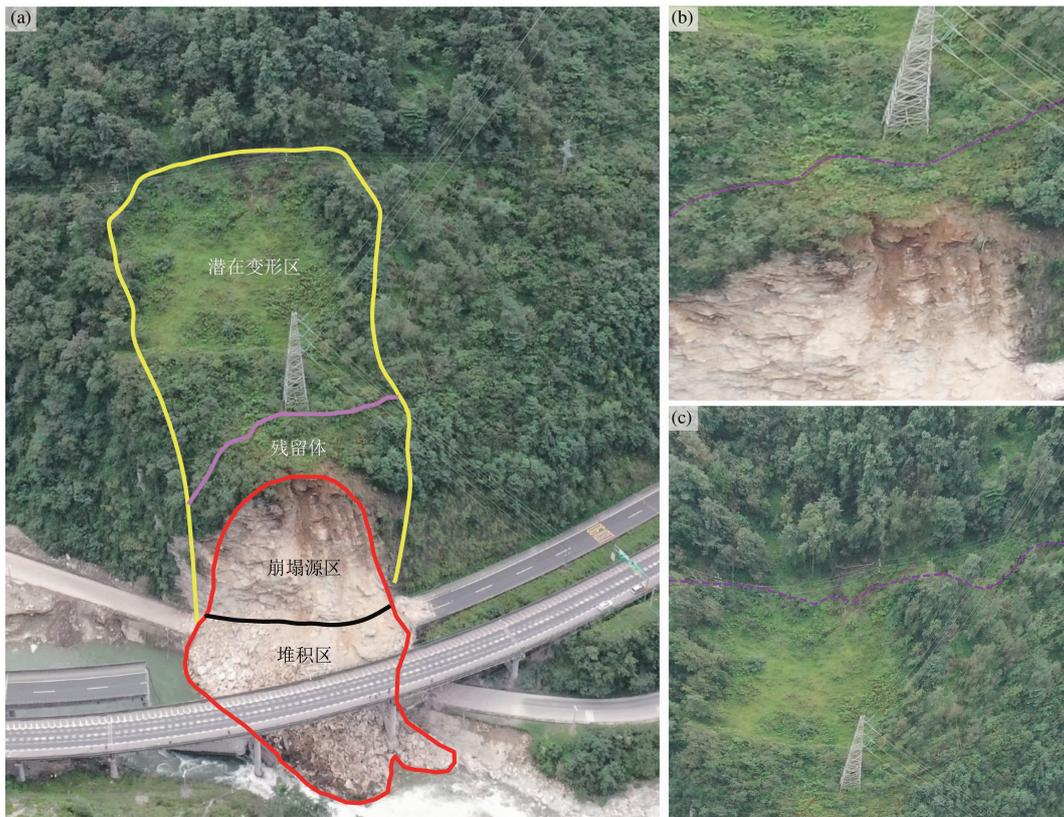
航拍影像,得到了姚河坝崩塌的形态特征。姚河坝崩塌可分为潜在变形区、残留体、崩塌源区和堆积区4个子区(图4a)。崩塌源区长约27 m,宽约55 m,面积约1360 m<sup>2</sup>,平均厚度约7.0 m,体积约1×10<sup>4</sup> m<sup>3</sup>。崩塌堆积区长约45 m,宽约65 m,面积约2500 m<sup>2</sup>,平均堆积厚度约4.0 m。崩塌源区后缘高压铁塔下方可见一条明显的拉裂缝(图4b中粉色线所示),拉裂缝下方岩体具有再次失稳的可能性,可判断是本次崩塌的残留体。残留体长约14 m,宽约58 m,面积约900 m<sup>2</sup>,体积约5000 m<sup>3</sup>。崩塌源区后缘80 m处同样可见一条下错裂缝(图4c),下错裂缝下方坡面相对平缓,其上植被主要为灌木丛,与周边坡体发育的茂密林木形成鲜明对比。本次崩塌失稳,改变了残留体的力学状态,因此具有进一步变形失稳的可能,为潜在变形区。潜在变形区长约80 m,宽约60 m,面积约4700 m<sup>2</sup>,体积约4×10<sup>4</sup> m<sup>3</sup>。

图4 崩塌分区图:(a)崩塌全貌;(b)残留体范围;(c)潜在变形区  
Fig. 4 Zonation of the Yaoheba rockfall: (a) a planar view of the rockfall; (b) the residual rockmass; (c) the potential deformation area

(1)姚河坝崩塌可分为潜在变形区、残留体、崩塌源区和堆积区4个子区。失稳规模约 $1 \times 10^4 \text{ m}^3$ ,残留体规模约 $5000 \text{ m}^3$ ,潜在变形区模约 $4 \times 10^4 \text{ m}^3$ ,仍存在较大崩塌灾害风险。建议对残留体进行清除,并在清除残留体后对潜在变形区进行详细地质

勘探,查明其变形深度,进行有针对性的工程治理,并安装降雨量和地表形变监测仪器进行专业监测预警。

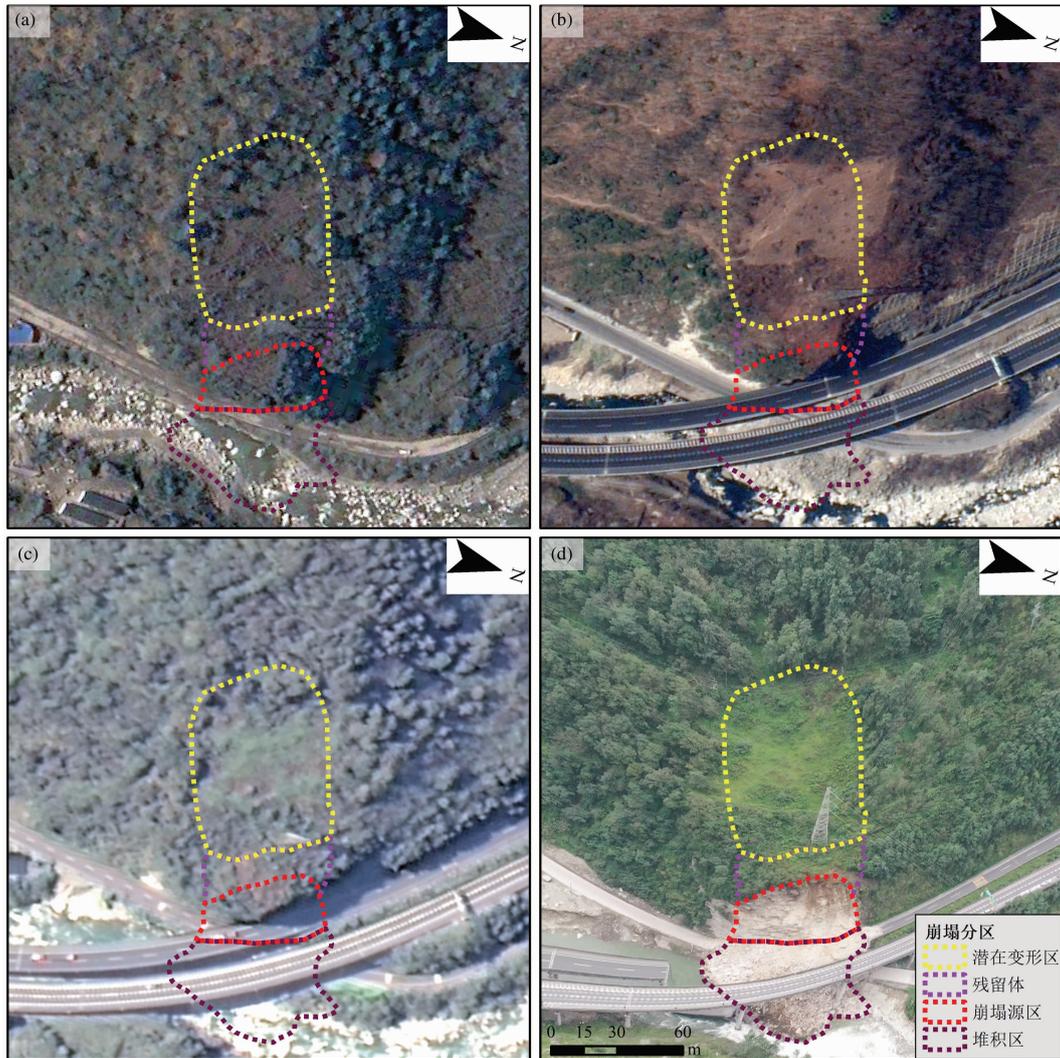
对比2007年12月6日Quickbird卫星影像(图5a)和2013年2月4日Worldview-2卫星影像(图

5b),可见雅西高速修建时对崩塌体前缘进行了较大规模切坡,并对切坡坡体下部做了格构梁支护。2013年2月4日Worldview-2卫星影像表明,潜在变形区植被与周围斜坡存在显著差异,崩塌潜在变形区应该发生过一次浅层滑坡。2019年10月29日高景1号卫星影像(图5c)显示此时崩塌源区色调呈浅黄色调,纹理粗糙,推测崩塌源区坡表已出现较明显的变形。

图5 姚河坝崩塌多时相卫星影像:

(a) 2007年12月6日 Quickbird 卫星影像; (b) 2013年2月4日 Worldview-2 卫星影像;  
(c) 2019年10月29日高景1号卫星影像; (d) 2020年9月20日无人机航拍影像

2013年卫星影像显示雅西高速修建时对崩塌体前缘进行了大规模切坡(图5b),破坏了坡体原有力学平衡,加剧了坡体变形。

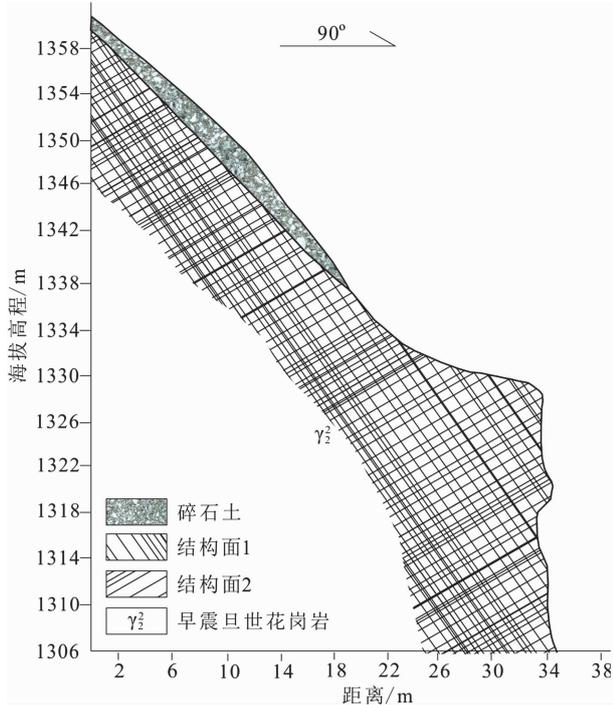
姚河坝崩塌体发育于南桧河河谷段左岸一突出的山脊前部,距离河岸约100 m,坡脚高程约为1310 m,后缘高程约1335 m,前缘临空面高度约为25 m,斜坡倾向正东,平均坡度约70°,临空面中部

发育凹腔,上部岩体呈悬臂梁形式突出(图6),为崩塌的孕育和变形失稳提供了非常有利的地形条件。

崩塌区地层岩性为早震旦系层状花岗岩( $\gamma_2^2$ ),岩层呈反倾向构造(图6),主要由中风化和强风化花岗岩组成<sup>[10]</sup>。安宁河断裂分支断裂铁寨子—曹谷断裂从崩塌后方约500 m处通过(图3),受断裂构造错动挤压作用岩体破碎(图7),为崩塌的孕育和变形失稳提供了非常有利的地质条件。

图6 崩塌失稳前纵剖面图

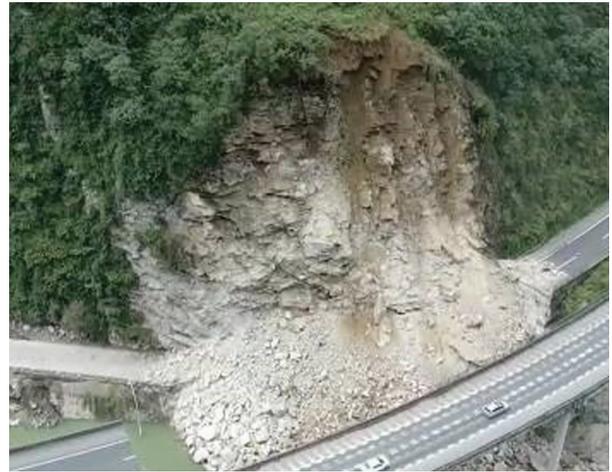
图7 崩塌失稳后无人机影像显示花岗岩体破碎

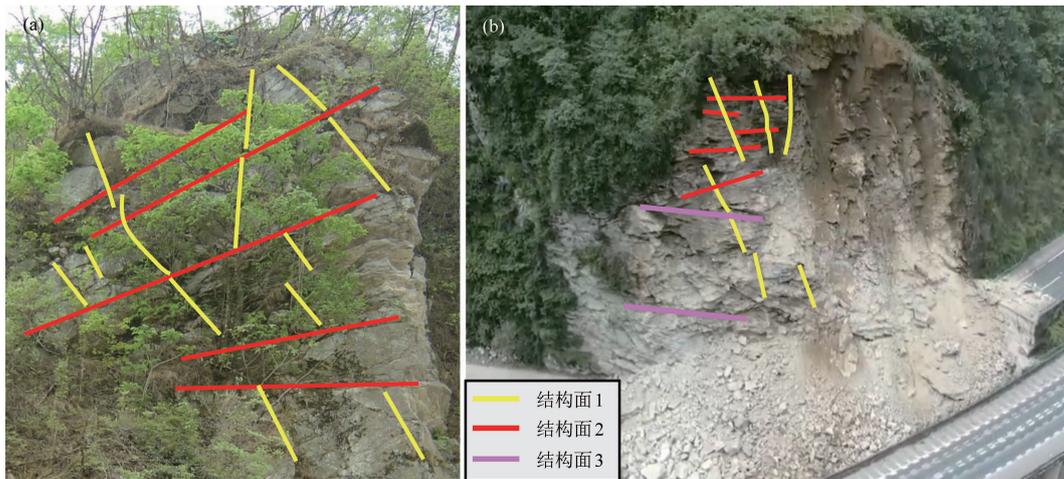
崩塌区岩体主要发育3组结构面(图8,图9)。结构面1(J1)为倾向东的裂隙,产状 $90^\circ \angle 75 \sim 80^\circ$ ,与坡向大体一致,表现为卸荷拉张,该组裂隙倾角大,发育规模大,对崩塌体的形成和发育起控制作用<sup>[10]</sup>。结构面2(J2)为一组倾向北西的裂隙,产状 $320^\circ \angle 46^\circ$ ,为反倾坡内的裂隙,表现为卸荷断裂,裂隙倾角较缓。结构面3(J3)为一组倾向南西的裂隙,产状 $232^\circ \angle 45^\circ$ ,为斜切坡向裂隙,裂隙倾角较缓。崩塌所处岩体受3组结构面切割,非常破碎,加之前缘高陡的临空面,为崩塌体的形成和大规模失

图8 崩塌体结构面主要结构面发育情况：(a) 2011年现场照片；(b) 2020年9月20日航空影像

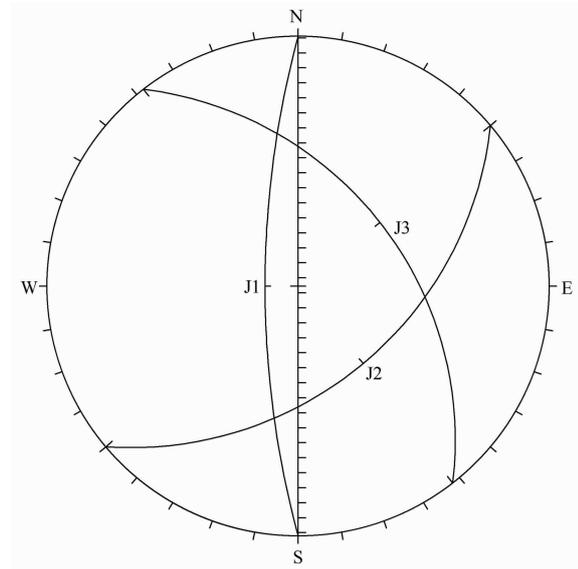
图9 结构面赤平投影图

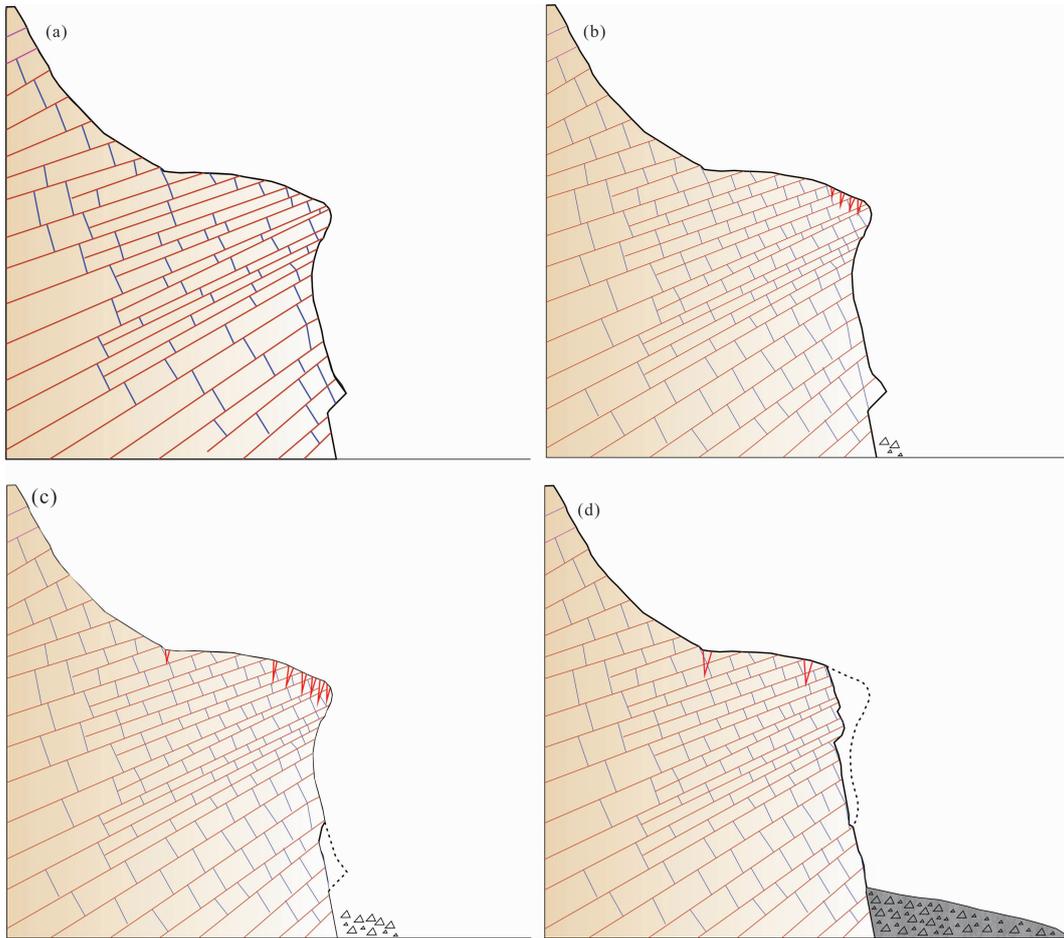
姚河坝崩塌属于典型的拉裂式崩塌<sup>[13]</sup>,其变形失稳可分为初始阶段、时效变形阶段、累进变形破坏阶段和破坏失稳阶段(图10)。在初始阶段,坚硬的花岗岩体在构造抬升和河流下切共同作用下,形成陡峭的斜坡,同时岩体在断层错动挤压作用下形成

反倾坡内的节理裂隙,在差异风化和重力卸荷作用下形成顺坡向表层卸荷节理裂隙(图10a);在时效变形阶段,在内外地质营力作用下顺坡向卸荷拉张裂隙生长,在坡顶位置产生垂直拉张裂缝(图10b);在累进变形破坏阶段,拉张裂隙持续发育,在三组裂隙的切割贯通,表层岩体剥蚀坠落,坡体中下部发生小规模塌落,形成挑梁结构的临空悬岩,岩体顶部裂缝在剪切力与弯矩作用下持续向纵深扩张(图10c);在破坏失稳阶段,拉张裂缝交错发展并逐步贯通,在降雨入渗孔隙水压力楔力作用下,结构面抗剪强度完全丧失,发生整体重力失稳(图10d)。

图 10 崩塌体变形破坏演化模型图：

(a) 初始阶段；(b) 时效变形阶段；(c) 累进变形破坏阶段；(d) 破坏失稳阶段
