汶川县古溪沟“7·10”泥石流形成特征 及防治工程的影响

Giant Debris Flow Hazards in Guxi Gully , Wenchuan County of China on July 10 2013

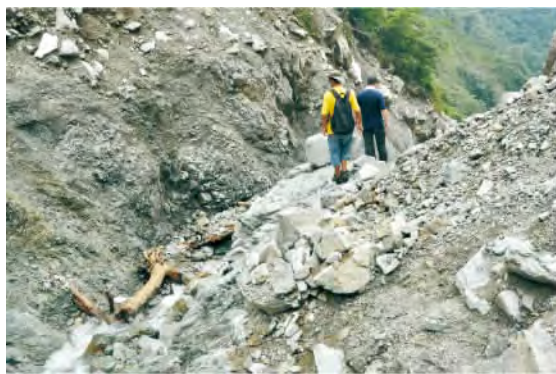
图 2a 堵塞体坡脚被掏蚀

Fig. 2a Undercutting of debris flow dam's toe

堰塞体主要分布在海拔 1 600 m 以上的沟道中,沟床比降约为 350‰,沟道宽约 14 ~ 20 m。陡峭的地形条件容易形成高流速山洪,造成堰塞体失稳。据调查,堰塞体共有 4 处,失稳规模从 3 000 m³ 到 4 × 10⁴ m³ 不等,平均方量为 2 × 10⁴ m³。其中,图 2 所示为一处典型的失稳堰塞体,宽 80 m,长 30 m,高 150 m,均厚 4.5 m,方量约 4 × 10⁴ m³。

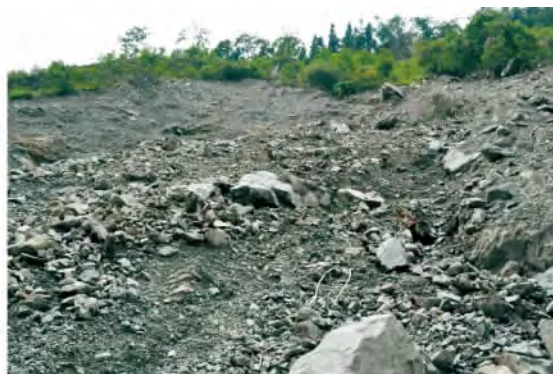
图 2b 堰塞体再次失稳

Fig. 2b Further instability of debris flow dam

图 2 堰塞体失稳补给泥石流

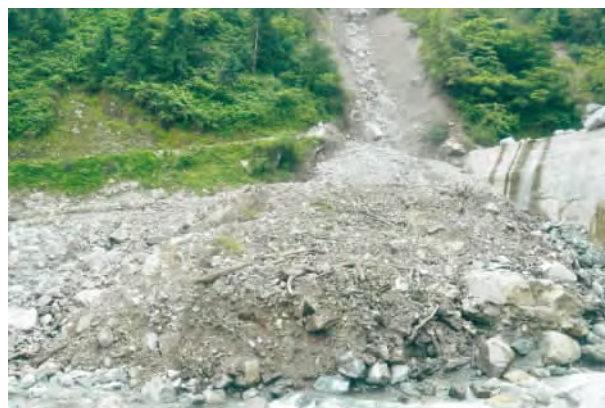
图 3 古溪沟主沟右侧坡面泥石流

地震形成的松散堆积坡体,在降雨条件下,坡面易形成切沟,进而在坡面径流的作用下发生强烈冲刷。往往一个面积很小的坡面却能形成较大规模的泥石流,如古溪沟主沟右侧坡面面积仅为 2 × 10⁴ m²,却形成 1.5 × 10⁴ m³ 的泥石流(图 3)。本次调查共发现 4 处坡面泥石流,堆积于主沟内,规模从 0.4 × 10⁴ ~ 3 × 10⁴ m³。这些坡面泥石流汇入主沟,增大了主沟泥石流规模。

Fig. 3 The debris flow in the slope on the Right of Guxi Gully

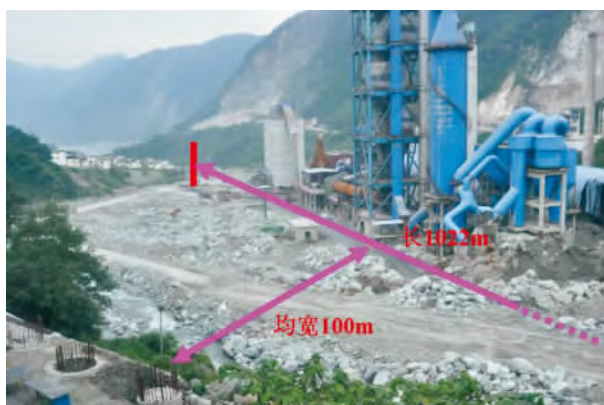
图8 泥石流堆积扇分布及其危害

度)。4座坝总淤积量约为 $60 \times 10^4 \text{ m}^3$ 。沟口堆积扇(图8)长1022 m,均宽超过100 m,均厚约3~4 m,个别区域厚度达到7 m,堆积方量约 $40 \times 10^4 \text{ m}^3$ 。总计方量约为 $100 \times 10^4 \text{ m}^3$,属特大型泥石流。

Fig. 8 The debris flow fan and hazards

1. 如上所述,拦挡坝拦截了约60%的泥石流流量,只有不到40%(约 $40 \times 10^4 \text{ m}^3$)的泥石流冲出沟口,大大减小了泥石流对沟口厂矿企业、民房、桥梁等建筑物的危害,也减少了进入紫坪铺水库的泥沙总量。

2. 泥石流在流域内的流速可达8~9 m/s,由于坝体的调控作用,泥石流的沟口流速约为5.7 m/s,进而降低了泥石流的峰值流量。如坝体上游,泥石流峰值流量超过 $1000 \text{ m}^3/\text{s}$,由于坝体的调控作用,泥石流出口峰值流量为 $722 \text{ m}^3/\text{s}$;同时,随着流速和流量的降低,泥石流携带大石块的能力也有所降低,进而降低了泥石流的冲击作用,沟口建筑物的结构性破坏较少,主要以淤埋破坏为主。

但在防治工程勘察设计中,对泥石流物源量估计不足,坝体库容有限,致使坝体被全部淤满。另外下游后续排导能力不足,为下一次泥石流的危害埋下隐患。因此,建议做好清淤工作,继续发挥防治工程的调控能力。在以后的泥石流防治工程设计中,建议做好前期勘察工作,充分考虑地震作用下泥石流沟物源总量和可能的泥石流规模的影响。
