汶川地震引发的次生山地灾害链及人工断链效果 ——以小岗剑泥石流沟为例

Secondary Mountain Disaster Chain Induced by the Wenchuan Earthquake and the Result of Chain-cutting Engineering in the Xiaogangjian Gully

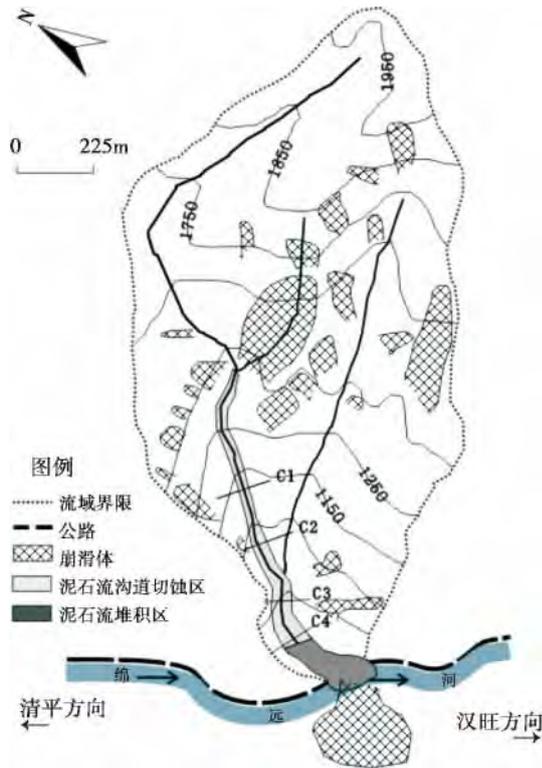
图1 小岗剑沟流域略图

“5·12”汶川地震发生后,小岗剑沟对岸,即入汇干流绵远河左岸发生崩塌,严重堰塞绵远河,并形成高约70 m的堰塞坝^[23],由于堰塞体的存在,泥石流冲入绵远河后,更容易堵塞河流,形成堰塞湖。据工程勘察结果^[21],震后小岗剑流域产生崩塌、滑坡共24处(图1),形成了 334.3×10^4 m⁴ 的松散物质,其中,崩滑体物源总储量为 127.3×10^4 m³,沟道及两侧沟床物源量为 207×10^4 m³。2009-09-08,清平乡突降暴雨,小岗剑沟发生泥石流堵断绵(竹)茂(县)路汉(旺)清(平)段和绵远河,造成交通中断。据统计,小岗剑沟2009—2011年发生泥石流共10次,3次冲入绵远河形成堰塞湖,最严重的一次在2010-07-30,在河道内堆积成高约13 m、宽8 m、长200 m堰塞体,致使小岗剑沟至清平磷矿大桥段水位升高,淹没道路,进出清平乡境内道路完全中断。

Fig. 1 Sketch of Xiaogangjian area

小岗剑沟泥石流于 2012 年 8 月再次发生后,沟道发生了严重变化(图 5,断面位置见图 1)。地震后,崩塌产生的碎屑物停留在沟道内,并未冲出沟口。震后的多次泥石流不仅使沟口段表层的灌丛植被尽数被毁,原堆积台地也遭强烈冲刷,断面 1 达 18 m,其他 3 个断面下切深度为 28 m 左右。2011 年的泥石流冲出固体方量的统计数据为 $50 \times 10^4 \text{ m}^3$ 。2012 年小岗剑沟泥石流治理工程结束,且从 5 月到 8 月的雨季期间,没有发生明显的泥石流灾害,直到 8 月。从纵剖面(图 6)可以看出,断面 1~2 所在位置是泥石流形成流通区,由于 1#、2# 缝隙坝的破坏,沟道加深并展宽,与 2011 年比较,切深深度约为 12 m,沟谷展宽到 70 m。断面 3 在 1# 拦沙坝上游,断面 4 在 2# 拦沙坝上侧,中间的低处为排导槽剖面。2012 年泥石流后,拦沙坝并未损毁,不过其中 1# 拦沙坝有掏底现象。从断面测量结果看,只是底部被泥石流物质淤高了约 10 m。

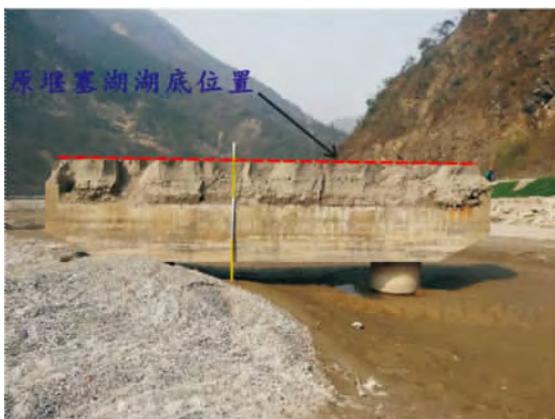
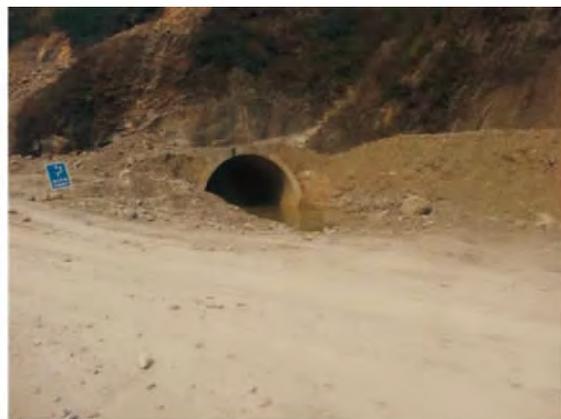
图2 小岗剑沟泥石流对公路的危害

小岗剑沟泥石流,其危害对象主要为进出清平乡的生命线——绵茂路汉清段,严重影响绵竹市清平乡居民的生产生活。主要成灾方式为淤埋公路、堵塞绵远河形成堰塞湖回水淹没上游公路、泥石流向下高强度输沙抬升河道而淤埋下游公路^[7](图2)。

a. 小岗剑沟上游堰塞湖和路基损毁情况

b. 小岗剑沟下游隧洞

Fig. 2 Harm to the highway near the Xiaogangjian gully

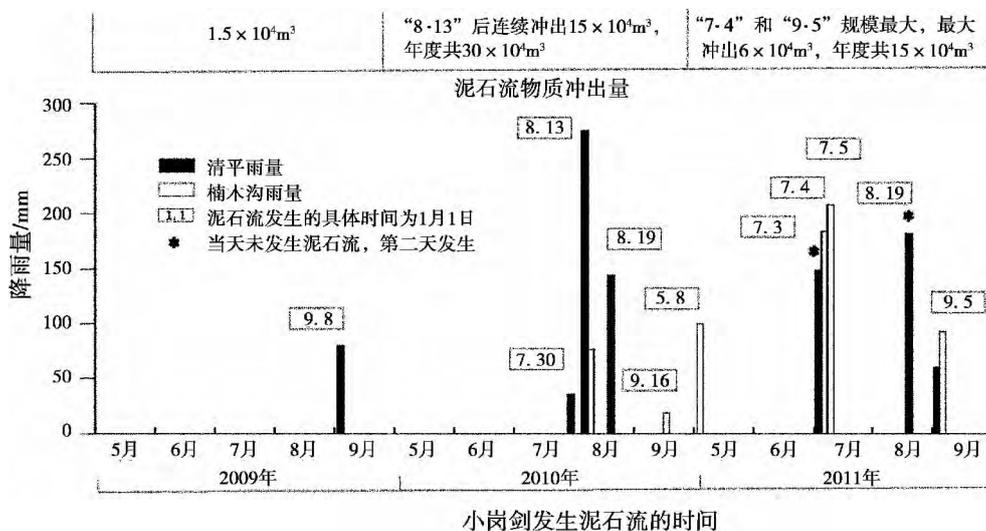
图 3 小岗剑沟雨量与泥石流发生关系图

地震形成的松散物质空隙率大,大都处于不稳定状态,在雨水作用下很容易失稳、启动形成泥石流。根据对台湾“9·21”集集地区地震后泥石流的研究,震后泥石流启动的最大小时雨强和临界累计降雨量较震前明显降低约 1/3^[24-25]。根据对 2008 年北川县“9·24”泥石流的形成雨量的研究发现,地震后该区域泥石流启动的前期累计雨量降低了 14.8% ~ 22.1%,小时雨强降低了 25.4% ~ 31.6%^[26]。震前和震后临界降雨量变化研究较多,但很少关注震后临界过程降雨量的变化。从震后的小岗剑沟最低泥石流临界过程激发雨量看,3 a 的数值分别为 80 mm、18.5 mm 和 76.5 mm。2011 年的最低降雨量是 2010 年的 4 倍,而且除 8 月 13 日泥石流外,2011 年每次引发泥石流降雨量比 2010 年同期数值要高,形成的泥石流物质却减少,泥石流规模和形成的危害程度都要小的多,可见小岗剑沟泥石流激发条件提高。

Fig. 3 The relationship of rainfall and debris flow

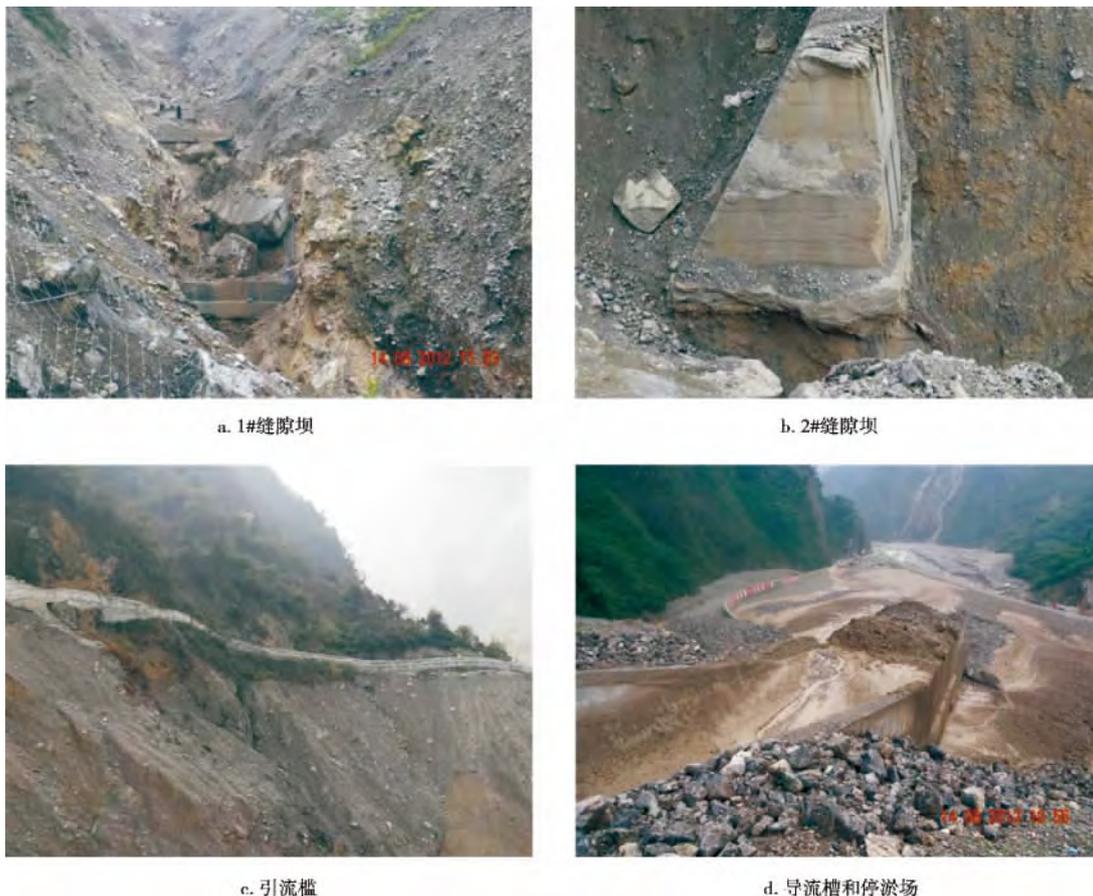
图4 2012年小岗剑沟泥石流治理工程受损情况

条泥石流导流槽,直接通往新修公路和绵远河中间的停淤场,公路从导流槽下部的明确穿过。但在 2012-08-14,小岗剑沟再次发生泥石流,导致 1# 缝隙坝完全损毁,2# 缝隙坝被损毁一半,同时被向下掏底 5 m,主沟内的 3 座拦沙坝和停淤场淤满,沟谷展宽到支沟上的引流槛一侧,另有巨石堵住了导流槽,泥石流物质从槽内溢出,堵塞了公路(图 4)。

Fig.4 Engineerings destroyed by the debris flow in 2012

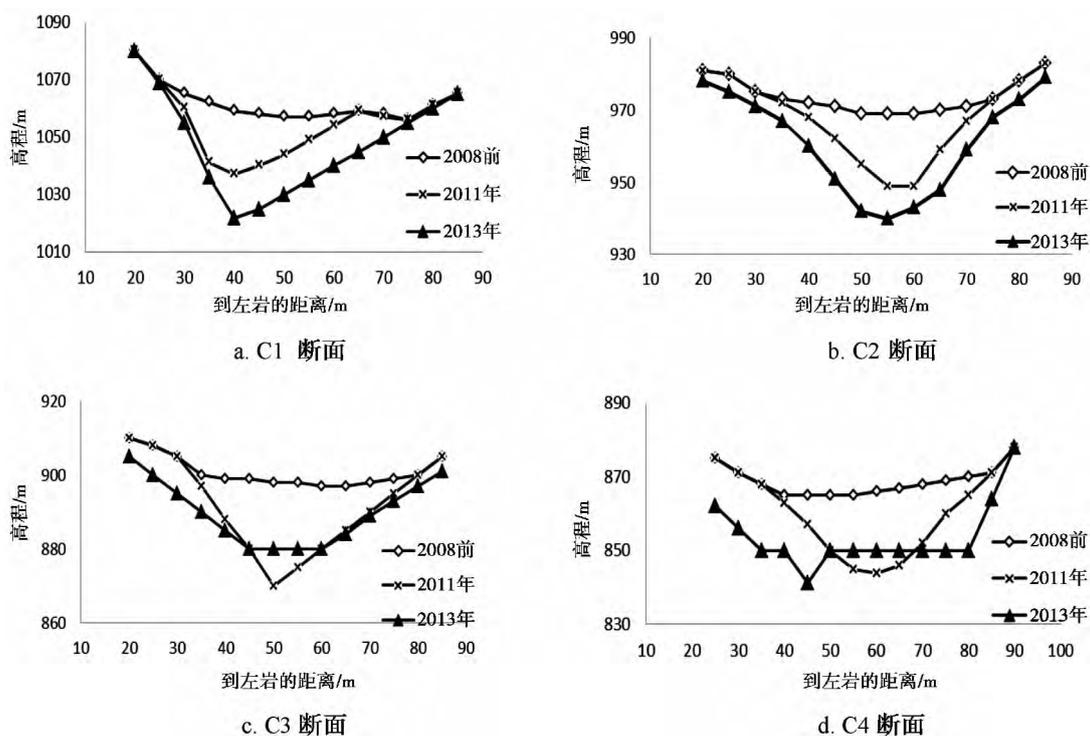
图5 小岗剑沟横断面变化图

Fig.5 Cross sections of the channel pre -2008 2011 and 2013

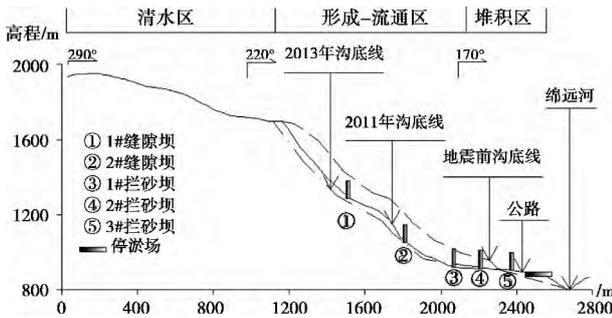
图 6 小岗剑沟纵剖面变化及工程示意图

Fig. 6 Longitudinal profiles of the channel pre-2008, 2011 and 2013 and the location of engineering

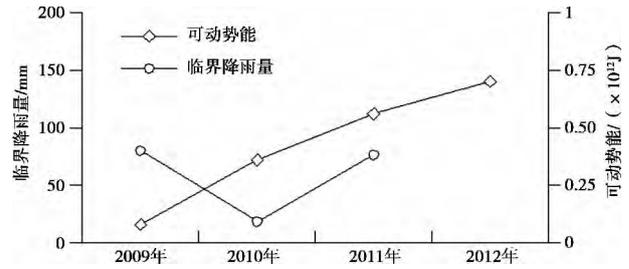
图 7 小岗剑沟临界降雨量与可动势能年度变化图

每年泥石流最小激发降雨量做比较(图 7)。可以看出 2009—2010 年, 临界街降雨量与可动势能增长呈现相反变化, 可能是由于泥石流刚启动, 激发雨量略大; 2010 年后, 按照一般规律, 泥石流会随时间衰减, 临界降雨量会升高, 但是由于沟道被不断切深, 小岗剑沟可动势能也在逐年增加, 后期治理工程建设但被损坏, 泥石流沟谷再次切深。工程建设前 2011 年的可动势能为 0.56×10^{12} J, 2012 年工程损毁后可动势能增大到 0.70×10^{12} J, 增大幅度为 25%。小岗剑沟治理工程失败后, 危险程度增加。为防止泥石流沟被继续冲蚀下切, 需要保护沟底并增加泥石流消能结构。小岗剑沟泥石流的形成-流通区地势陡峻, 在工程失败后安排拦挡工程难度进一步加大, 尤其是在原 1#-2# 缝隙坝段(见图 6)。所以, 除了按照工程规划稳定下游拦沙坝和边坡外, 建议在泥石流沟原 1#~2# 缝隙坝间搭建施工简易的阶梯-深潭结构(图 8), 每级阶梯需要 2~4 块巨石, 并用大石头嵌入形成互锁结构, 以增加稳定性, 在沟道两翼安放铁石笼用来保护边坡, 这种结构可以很好的增加沟道阻力, 并避免沟床下切^[21]。当泥石流流量较大时, 阶梯深潭结构可能会被破坏, 但由于巨石的存在, 会在较短时间内再次形成阶梯深潭结构, 延长抢险时间。

Fig. 7 The minimum excitation of rainfall and dynamic potential energy

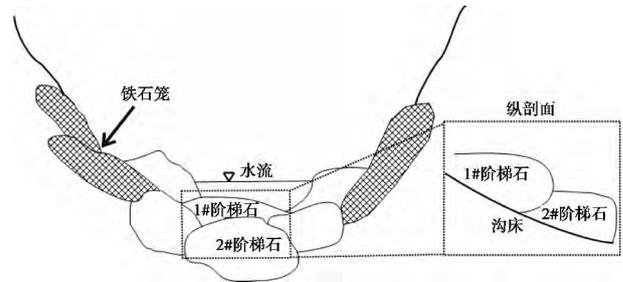
图 8 泥石流沟内阶梯-深潭结构示意图

Fig. 8 Artificial step-pool system suggested in Xiaogangjian gully

小岗剑沟泥石流治理工程没有完全切断灾害链。虽然从泥石流临界降雨量和泥石流规模上看,泥石流激发条件提高,但由于沟床不断被切深,泥石流危险性随着可动势能增大而逐年增大;人工断链失败后,沟床再次下切,建议使用阶梯-深潭结构增加沟道阻力,保护沟道底部,避免可动势能继续增大。通过与文家沟和红椿沟泥石流治理工程做比较,发现灾害链总能量与投资正相关,要根据灾害总能量进行合理投资,降低后发灾害风险;同时,当能量到达一定量时,单位能量需要的投资大幅度降低。
