美国西部滑坡坝的合作研究

提 要 沟谷的滑坡成坝已成为美国西部山地中一个值得注意的问题。1985年作者们考察了美国西部六州九个滑坡坝的特点。这是执行 1979 年中美科学技术合作协议(特别是 1980 年地学合作补充协议定书)的部分内容。中美两国科学家和工程专家考察九个滑坡坝后,取得了一些研究成果,即论述了滑坡坝(尤其是近代滑坡坝)的成因与稳定性,并列举了灾变性溃坝防止措施的若干成功经验。

COOPERATIVE STUDY OF LANDSLIDE DAMS IN THE WESTERN UNITED STATES

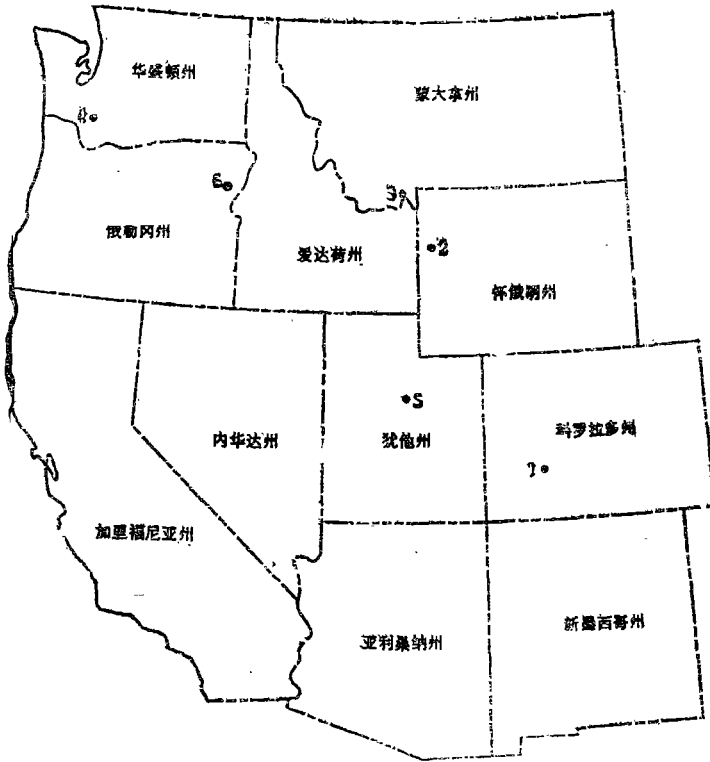
图 1 1985 年 6 月考察的美国西部六个成坝滑坡位置略图

Fig.1 Outline map of the western United States showing locations of six dam-forming landslides visited in June 1985

1. 斯卢姆格莱昂 (Slumgullion) 土流; 2. 下格罗文特 (Lower Gros Ventre) 滑坡; 3. 麦迪逊坎宁 (Madison Canyon) 滑坡; 4. 圣海伦斯火山 (Mount St. Helens) 岩屑崩塌; 5. 锡斯尔 (Thistle) 滑坡;
6. 墙洞峡谷 (Hole-in-the-Wall Gulch) 滑坡

犹如中国西南的情况^[1]一样:更新世以来,美国西部的山区沟谷,被数以千计的滑坡所堵而成坝。某些滑坡坝产生于 20 世纪,正在造成深远的经济-社会影响。这次合作所进行的野外考察为研究滑坡的形成与溃坝提供了一个良机,由此中美两国共同解决了一个技术难题。在美国西部驱车行程 4000 公里,考察过某些地方的六个大型滑坡所造成的九个滑坡坝;这些地方是:华盛顿州西部的喀斯喀特岭,俄勒冈州东北部的蓝山,以及蒙大拿、怀俄明、犹他和科罗拉多四州境内的落基山脉的一些山岭(图 1)。这些天然坝选作为取得某些研究成果的根据,即选来论述天然坝的前因后果,近代大型滑坡坝的实态,并列举了采取溃坝防止措施的若干成功经验。

虽然这次滑坡坝的研究路线始于华盛顿州的圣海伦斯火山,而终于科罗拉多州的斯卢姆格莱昂土流,但是文中将按生成年代的先后论述各个滑坡坝。第一个将是斯卢姆格莱昂土流及其所生成的坝体(位置见图 1),该坝约在 700 年前堵塞成科罗拉多州西南部圣胡安山中的圣克里斯托瓦尔湖。其余四个 20 世纪生成的大型成坝滑坡(位置见图 1)即:1925 年生成的怀俄明州下格罗文特滑坡,1959 年地震触发成的蒙大拿州麦迪逊坎宁滑坡,1980 年生成的华盛顿州圣海伦斯火山岩屑崩塌,以及 1983 年生成的犹他州锡尔斯岩屑滑坡。这四个滑坡中,仅有下格罗文特滑坡坝业已失事,致使下游洪水严重泛滥;另外三个滑坡的天然坝因采取一系列防止措施而仍保持稳定。不过,四个生成 20 世纪滑坡

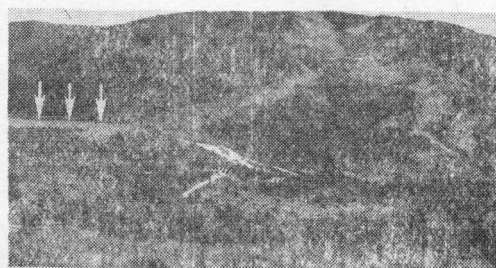
照片2 1925年生成的下格罗文特滑坡及滑坡坝。白色箭头所指为, 滑坡堵塞成的残留着的下斯莱德湖下游末端(1985年向南摄)

1925 年 6 月 23 日,下格罗文特滑坡(照片 2)生成于怀俄明州西北部的下格罗文特河谷,即斯内克流的一条主要支流。正如奥尔登(Alden, 1928)^[3]所提出的,冬春两季格罗文特山内的大雨雪浸润了石炭系粘土层(其倾角 18° — 21° ,倾向谷地),由此一个庞大的完整岩体突然滑入格罗文特河谷。数分钟之内,这个估计方量为 3800 万立方米的完整岩体被破碎成岩石碎屑,横冲过谷地,遇北缘砂岩峭壁冲起高约 100 米,并生成一个横断格罗文特河的高度约 70 米的坝体。洪水来临后,河水即灌满坝体后的盆地;约经三个星期,盆地蓄水成湖,这就是下斯莱德湖,湖长达 6.5 公里,湖宽平均约 600 米,湖深最大 60 米,湖水容量 8000 万立方米^[3,4]。滑坡以上沿河两岸的许多大农场遭这个新湖所淹。

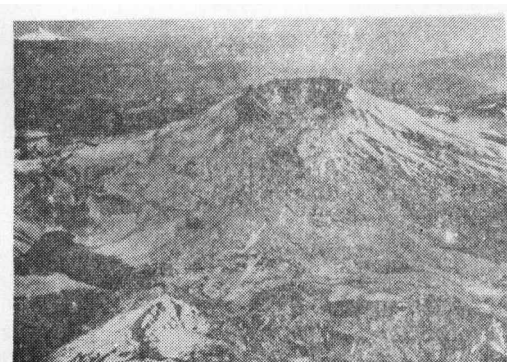
照片5 1982年5月24日, 火山喷发后两年, 圣海伦斯火山截头火山锥以北的景色。左前景为斯皮里特湖西缘。堵湖的岩屑崩塌在火山锥麓由左伸向右。白色箭头所指为堵塞体顶部的大体位置。注意: 火山口正在长出一个新穹隆(1982年美国地质调查局克里默尔(R. M. Krimmel)摄)

斯皮里特湖(照片5)是三个残留天然水库中最大的一个。1982年8月前,岩屑崩塌坝拦蓄于湖泊中的水体约3.30亿立方米。当时湖水位为海拔1055米。就在这时,政府特别工作组决定,坝体拦蓄水位不能超过海拔1060米,以排除坝体决口威胁^[11]。由溃坝数学模式计算结果显示,若斯皮里特湖堵塞体发生决口,则图特尔河北支流谷地内的臆拟洪水(或泥石流)流量约7.5万立方米/秒;这样的溃决洪水足以把图特尔河与考利茨河两者下游沿岸的一些城镇淹深20米^[12]。再次,用单向输沙计算机模式,研究了斯皮里特湖溃决洪水的沉沙效应,由此判断得出:这样的一场洪水使斯皮里特湖下游约100公里的哥伦比亚河内的泥沙堆积厚度能有13米,因而主水道要暂遭阻塞^[13]。
