四川冕宁盐井沟泥石流综合治理工程浅议

提 要 1970年后盐井沟矿山泥石流频发。1986年以来建成的治理工程有,排土场导流堤,5号格栅坝,3号拦沙坝,并正在开展着生物治理工程。综合治理工程发挥了良好的防护作用。

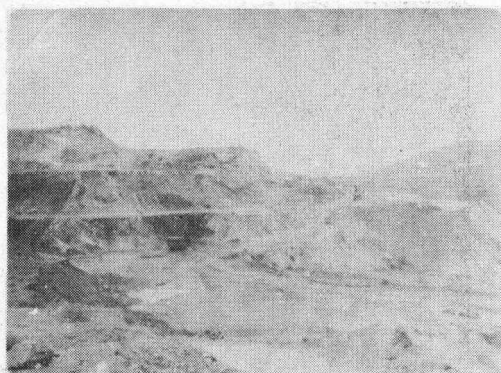
照片 2 铁矿山露天采矿场

盐井沟全长8.4公里,流域面积13.6平方公里。沟口以上3.0公里处西坡的铁矿山,拥有露天采矿场(照片2)和排土场,先后弃碴计630多万立方米,成为泥石流主要形成源地。

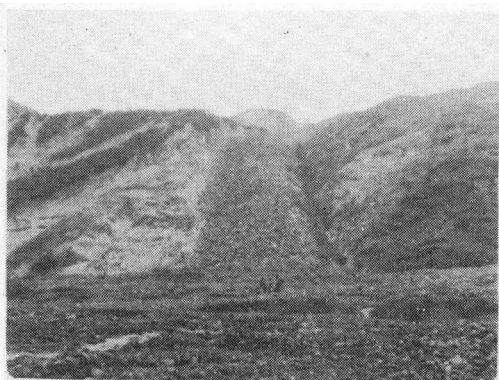
照片 3 铁矿山排土场支沟

本工程用来引导排土场以上盐井沟沟水,顺利通过排土场,以免坡脚遭冲刷和产生崩滑,进而抑制大规模泥石流的暴发。工程于1987年建成潜坝12座,导流堤407米,当年即经受多次山洪、泥石流考验,但也出现过险情。如上下两段导流堤结合部的底脚冲刷严重,1—5号潜坝间基础局部冲深1米。于是补建导流堤75米,将上下两段导流堤连成整体;1—5号潜坝间局部受冲段补修长5米、高1米的护脚保护堤基。与此同时,为防止排土场坡面流水抄后路冲毁导流堤,则在排土场支沟(照片3)内增建护坡和跌坎消能,将支沟水流引入主沟。经上述加固处理后,排土场至今运用良好。

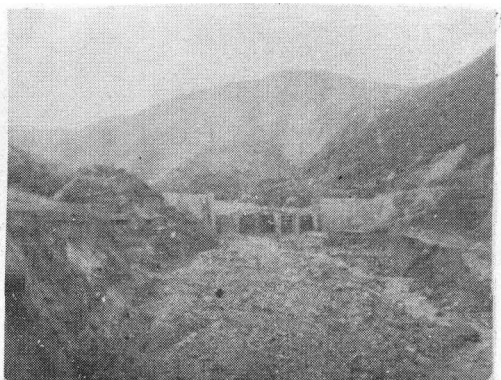
照片 4 5号格栅坝和淤满后的坝库

它在沟口以上2673米处,坝高8米,主要用来稳定排土场坡体弃碴与盐井沟沟床,并拦蓄部分泥石流固体物质。该工程于1987年5月竣工后,即发挥作用,坝库便淤满(照片4),经多次过流考验证明效果尚好。对运用过程中出现的坝下冲刷、坝肩渗漏及冲刷均已及时予以处理,非溢流段坝体加高2米后,过流安全确有保障。

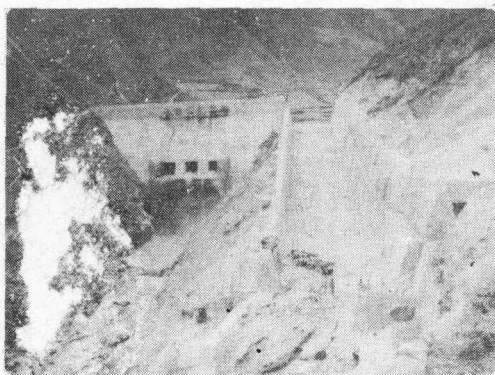
照片 7 3号拦沙坝整体工程

3号拦沙坝整个工程(照片7)包括30米高浆砌石主坝、120米长排泄道和5.5米高潜坝。

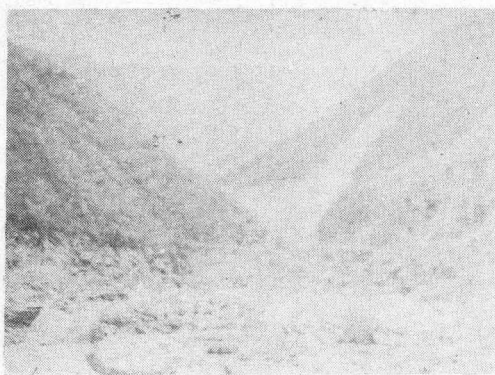
照片 8 向上游照排泄道崩滑体全景

排泄道是用来确保3号拦沙坝坝体安全的。坝库淤满后,它可将山洪、泥石流排入下游沟道,以保障坝库正常使用。该工程于1988年3月开工。排泄道所处坡段坡度陡峻,切坡高10—22米,岩层破碎,风化较为严重。1988年6—9月切坡后,就多次发生崩滑(照片8,9),滑床长40多米,后缘高出排泄道平台约50米,崩滑方量4000立方米左右,致使排泄道工程量加大,并延缓了工期,至1989年5月方基本完成。

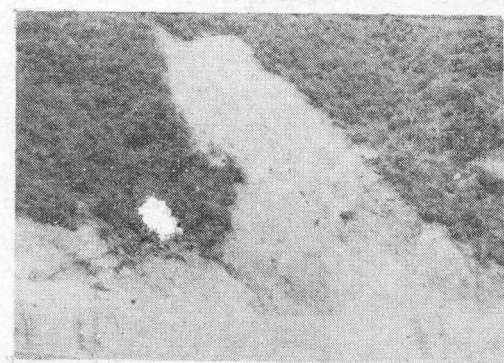
照片 9 处理后的排泄道崩滑体

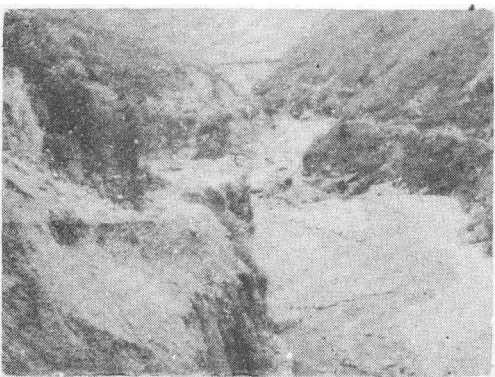
照片 12 盐井沟沟道

近两年里,盐井沟内暴发多场山洪、泥石流。比如,1989年5月7日当地降水71.7毫米,7月8日降水110.4毫米,9月3日降水69.0毫米,沟内分别发生过山洪、泥石流。但上述各项工程发挥了良好的防护作用。特别是3号拦沙坝坝库拦蓄了大量泥沙石块(照片10),坝前淤积至排泄洞进口(高程1730米),回淤段长1200米,拦蓄量12万立方米(照片11),过坝流体规模减小,容重降低,能量大部消除,故未酿成灾害(照片12),确保了孙水关大桥和泸沽镇居民的安全。
