成都市红山村暴雨滑坡灾害

刘新民

(中国科学院、水利部成都山地灾害与环境研究所)

RAINSTORM LANDSLIDE IN HONGSHANCUN OF CHENGDU

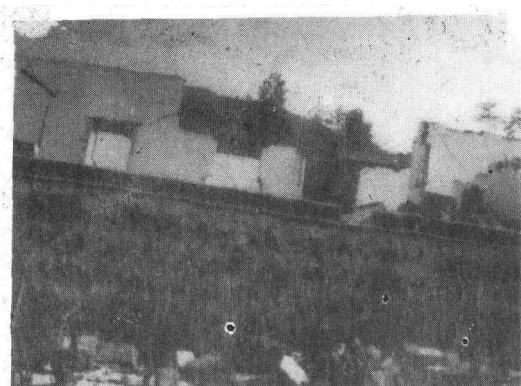
照片 1 滑坡后部左侧陡倾滑移段

红山村滑坡就性质而论, 是历史上古滑坡的一次全面复活, 是基岩带动第四系松散堆积层一起, 追踪古滑移面滑动的滑坡。总体滑动方向北东—南西向。从复活体基本特征上看, 该滑坡挟持在东西两条冲沟之间。滑坡后缘海拔1050米, 前缘剪出口海拔930—960米, 相对高差90—120米。滑坡长500米, 宽850米, 滑体厚5—30米, 滑体总量达509万立方米。滑坡体由中更新统(Q₂)粘土夹块石及部分基岩风化带组成。滑床为三叠系上统须家河组(T_{3xj})砂页岩夹20余层煤线组成。滑面呈三段式: 后部为陡倾(倾角30°—50°)拉裂滑移段; 中部弧形转动剪切段; 前部反倾抗阻段。古滑坡在复活过程中纵向上分上下两级, 横向上分四块。东侧滑块的滑舌伸入沟床, 卷起沟道中厚达10余米的松散堆积层, 直抵对岸, 将对岸基岩掀升拉裂, 部分村舍、道路, 石灰窑等遭破坏。中部两个滑块, 因滑面中前部抗阻段, 远大于后壁陡倾拉裂滑移段, 滑动阻力大、滑速低(0.5—1.5米/日), 虽农舍被毁, 但村民幸免于难。西侧滑块受西沟完整基岩的阻挡, 沟底可见到滑面反翘掀升20—30厘米, 地表仅相应见到变形错位的危房。

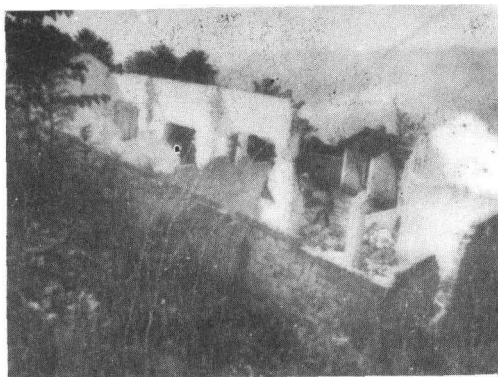
照片 2 滑坡后部右侧陡倾滑移段

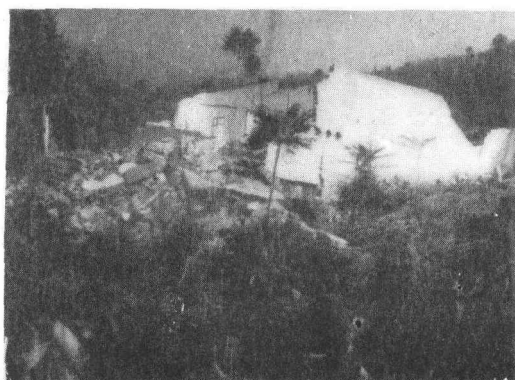
照片 3 滑坡中部左侧转折端

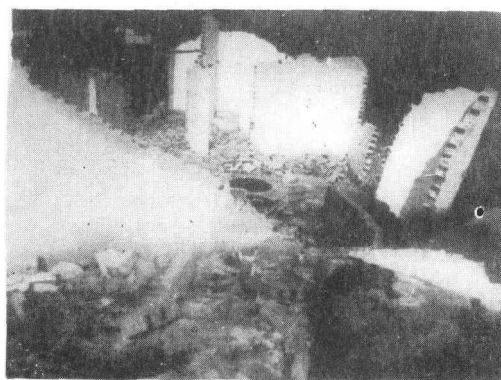
照片 4 滑坡中部右侧转折端

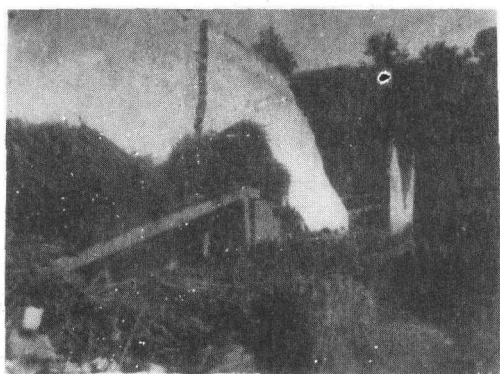
照片 5 滑坡前部左侧反翘段

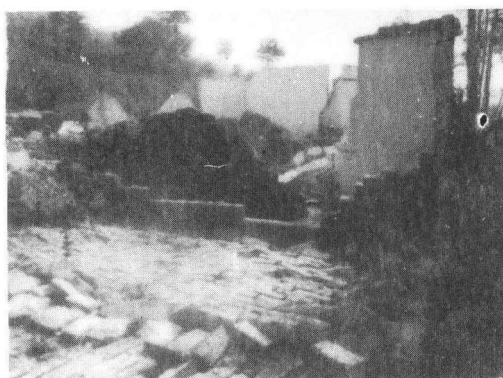
照片 6 滑坡前部右侧反翘段
