一场典型的冰雪雨水泥石流过程*

吕儒仁

(中国科学院、水利部成都山地灾害与环境研究所)

提 要 1989年7月26日,贡嘎山东坡南关沟发生了一场典型的冰雪雨水泥石流。它下行30多公里后堵塞大渡河,造成直接经济损失245万元。这场泥石流历时约3小时,持续流动时间2小时。到达大渡河时的流速9.4米/秒,最大流量6768.0立方米/秒,总径流量1716.4万立方米,总输沙量627.0万立方米,残留沉积物总方量310.4万立方米(其中泥石流堵塞大渡河的扇形地方量30.0万立方米),弯道爬高15.5—16.5米。输往堵河扇形地下游方的固体物质方量是扇形地方量的19.9倍,泥石流尾流作用强烈。

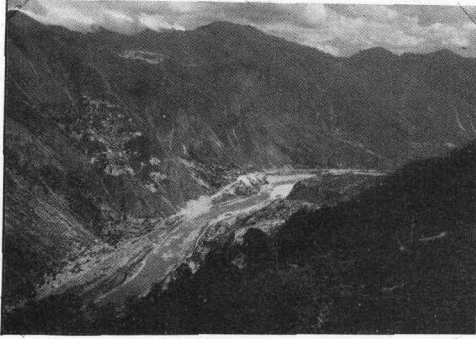
照片 1 南关沟泥石流堵塞大渡河,迫使泸定—石棉公路改线(1990年4月30日吕儒仁摄)

1989年7月26日15—18时,贡嘎山东坡燕子沟流域内的左岸支沟南关沟,发生了近百年来规模最大的一场冰雪雨水泥石流。它下行30多公里,汇入并堵塞了大渡河(照片1)¹⁾,其主流线左(东)移,冲毁泸定—石棉公路820米(照片2),断道9个多月,造成直接经济损失达200万元;距与大渡河汇合处9.6公里的磨西—海螺沟冰川森林公园公路,横跨燕子沟的共和大桥(全长100多米,净跨一孔40米,净高10米,桥面宽8米)在这场泥石流的第三阵洪峰中被摧毁(照片3,4),造成直接经济损失45万元。

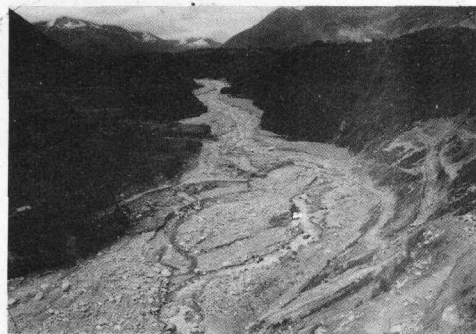
照片 3 南关沟汇入燕子沟后的泥石流堆积体(原共和大桥附近)(1989年10月18日吕儒仁摄)

1. 漫流沉积 泥石流洪峰时满槽,近边岸一带流速减小,逐渐淤积,待洪峰过去,主流归槽,边岸泥石流体完全沉积下来。流体中水分析出后,呈坚固的泥石体。其特点是表面十分平缓,凸出的大漂砾极少,似乎漂砾巨石在漫淤过程中因重力分异而沉底。这种漫流沉积物沿沟道呈左右斜接式排列(见照片3),而非对称式分布。

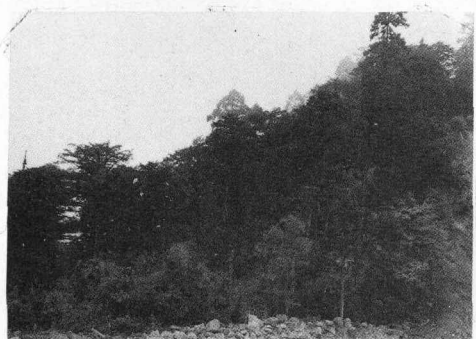
照片 5 南关沟下游的原始森林,下方为泥石流堆积体(1989年11月1日潘嘉峰摄)

在南关沟流域内有森林(照片5)面积2.1平方公里,高山灌丛草甸(照片6)面积3.0平方公里,雪蚀冰蚀寒冻风化基岩陡坡山地面积13.9平方公里,1966年12月时的冰川面积仅0.8平方公里(残存在林线以上的主沟内,附图)。

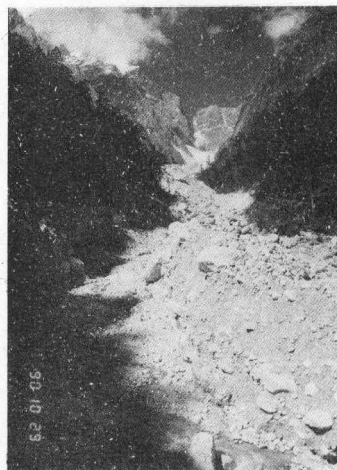
照片8 南关沟内林线上下的堵塞型泥石流堆积体(1990年10月29日郑本兴摄)

由于沟床纵比降大, 堵塞沟道的土体整体溃决, 而演变成泥石流, 其最小流量也在1130.4立方米/秒以上。这样的堵塞型泥石流(照片8)前后至少发生了5次, 其中以第三次为最大。这种泥石流相当粘稠, 根据泥痕和边岸残留沉积物, 估计最大容重在2.4吨/立方米左右。

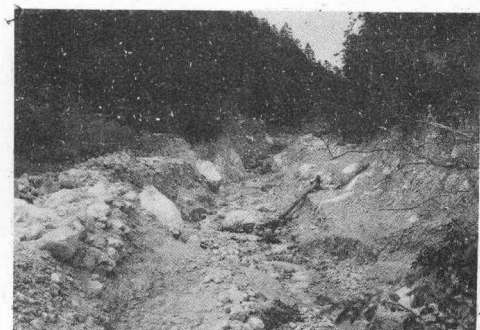
照片9 森林带内南关沟谷底遭泥石流铲刮揭起。泥深10米以上(1989年11月1日潘冀峰摄)

泥石流到达森林带(长4.7公里)时, 又将原沟道内深厚的泥石流堆积体和古冰碛层铲刮揭起(照片9), 松散固体物质方量滚雪球似地增大, 到南关沟沟口段(照片10)最大流量达2340.0立方米/秒。

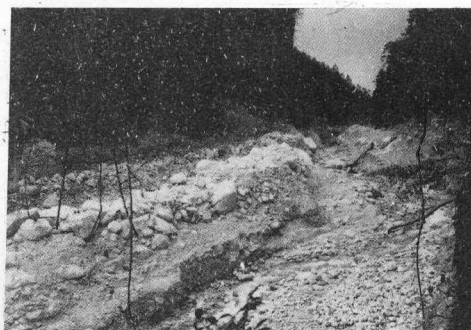
照片10 南关沟下游段泥石流沟床。左侧为1966年6月6日泥石流堤(1989年11月1日吕儒仁摄)

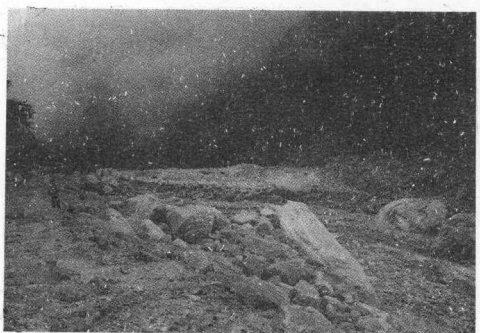
照片11 南关沟与燕子沟主沟汇合处的泥石流堆积体。右下侧为大漂砾,粒度 $8 \times 5 \times 3$ 米(1989年11月1日吕儒仁摄)

泥石流至与燕子沟汇合处(照片11), 在短暂壅塞后又形成溃流, 流量大增, 往下左突右拐, 冲蚀岸坡, 掏揭沟床, 获得巨量松散固体物质补给。
