苍山十八溪的水石流及其防治*

李德基

提 要 云南省苍山十八溪发育十分典型的水石流,流动时表面为高含沙洪水,底部为粗相沙砾和巨石,固液两相离析为非均质两相流。流体具有很大的动能和冲击力,对富绕的苍洱平坝区造成危害。为了治灾除害,保护生态环境,本文对防治目的、治理目标、防治方针与方法,以及实施顺序、程序、方案、技术措施等问题作了阐述。

THE WATER DEBRIS FLOW FROM SHIBAXI AT THE CANGSHAN MOUNTAIN, YUNNAN PROVINCE AND ITS CONTROL

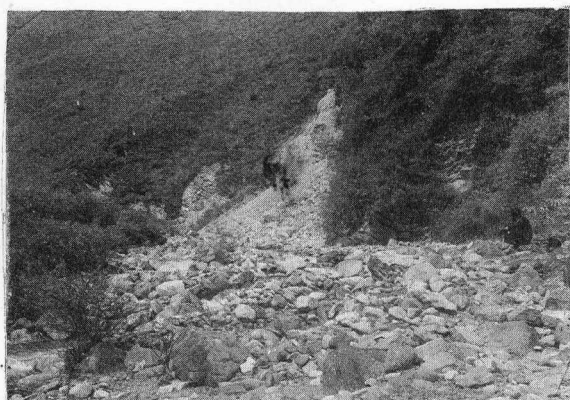
照片 2 采大理石乱弃废碴, 阻塞河道

苍洱之间形成山前和滨海两条人口聚居带。而今人口逐渐向经济迅速发展的滇藏公路沿线集中,受泥石流和山洪威胁严重。特别是近年来滥伐使森林覆盖率不断降低,修路、采石导致山坡失稳,挖沙取石,弃碴堵河(照片 2)阻碍了行洪。从而泥石流活动也更加频繁。1991 年 7 月 19 日莫残溪、清碧溪和黑龙溪暴发水石流,1991 年 8 月 16 日霞移溪、棕树河暴发水石流(照片 3)并酿成了灾害。

其事例有:由于本区一些溪沟的洪水增大,常流量减小,地下水枯竭。莫残溪南岸和阳溪河两岸,堆积扇有沙石荒滩面积 30.7 公顷,下游湖滨有冷浸田 133.0 公顷。白石溪因采大理石乱弃废碴,阻塞沟道、桥涵,常使滇藏公路断道阻车,影响了经济建设和旅游业发展。大量泥沙进入洱海,导致海口淤积,水流不畅造成回灌。洱海水域退缩,水质污染,“弓鱼”珍品也难寻觅了。

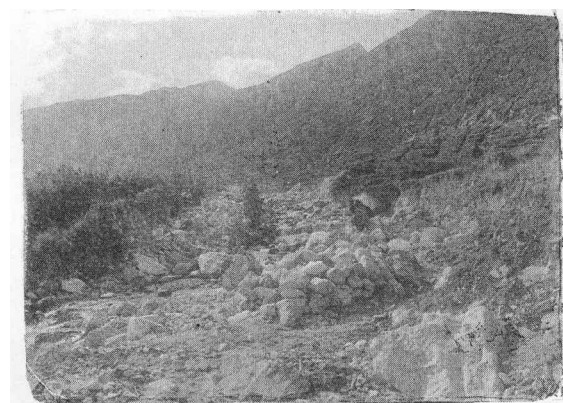
照片 3 1991 年 8 月 16 日, 棕树河泥石流成灾

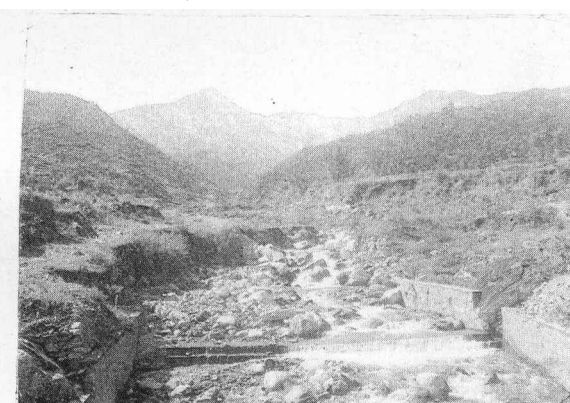
照片 4 沟槽切割古泥石流——洪积扇

十八溪中游古泥石流—洪积扇(照片 4),以及山麓一带的断层破碎带为水石流形成区,不断地提供和补充了泥石流活动所需的固体物质。由于该区缺乏亲水性微粒,无法形成粘性浆体,以致沙浆松散而无整体结构,不仅层间自由水容易流失,沙砾之间充填的孔隙水也会离析。因而无法形成有整体结构的粘性泥石流,也难以形成含细粒塑浆的稀性泥石流或过渡性泥石流。多形成表面为含沙洪流,底层为漂石和沙砾等推移质的典型水石流(照片 5)。流动时固液两相离析,水是输送介质;巨石起动作滚动推移,漂石跃起输移,泥沙悬移输送。流动具有二元性,为典型的非均质两相流^[3]。

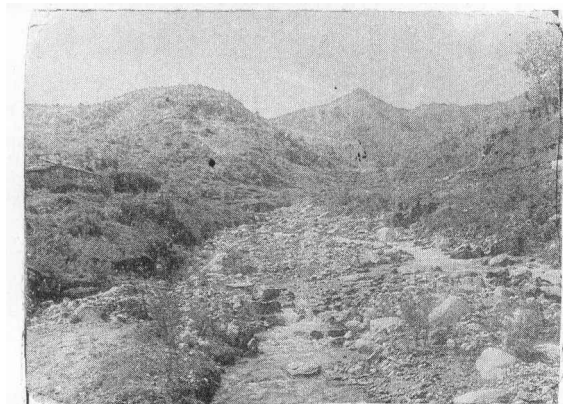
照片 5 水石流过后的沟床推移质

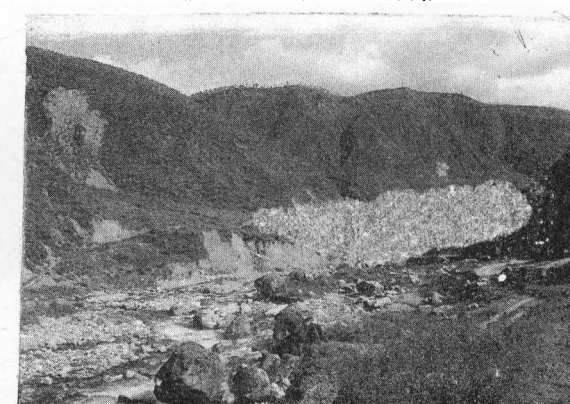
照片 6 岸坡崩塌物加入水石流活动

十八溪水石流属于水力侵蚀起动的暴雨泥石流。当大暴雨或短历时局地暴雨降落时,水源区径流快速汇聚,洪水峰高流急,对形成区沟床集中冲刷,产生塌岸致松散固体物质不断加入而形成水石流(照片 6)。

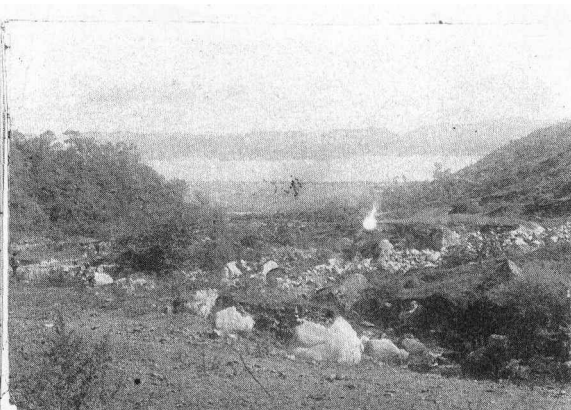
照片 8 管口上游弯道处的水石流堆积物

1. 间歇性 水源区海拔 2450 米以下至箐口,处在泥石流形成区上部,下与堆积扇相接。区内沿程沟床质储分散并时有小股水石流发生,但其中多数无法进入形成区便在中途停歇而消亡了,究其原因分析是由于沟道弯曲,宽窄变化多,沟床糙率大,运动阻力也大,小股水石流动能耗尽也难出箐口,便在弯道凹岸或沟道突然扩宽处停积下来(照片 8),故运动呈间歇性。莫残溪箐口供水池上游 1990 年的水石流堆积体,阳溪内基岩峡口(宽谷段上端)的水石流堆积体即为例证(照片 9)。

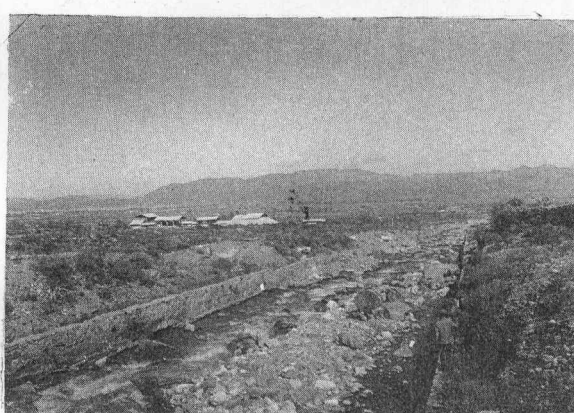
照片 10 水石流在槽内摆动, 造成集中冲刷

2. 游动性 由于水石流为非均质两相流,流体具有二元结构。当固相中含有大量粗颗粒时运动惯性很大,底层推移质易和表层水流分离,便出现游动性。沿宽浅河段流动的水石流易左冲右突游动或蛇曲前进,导致造床改道频繁发生。即使在人工排导槽内流动,若断面设计不当,宽深比不适,水石流也会在槽内“耍龙”左右摆动,对底部和边墙造成集中冲刷,使工程遭受破坏。阳溪水石流排导工程前后两番改断面尺寸均未奏效,就是由于水石流的游动性所造成的(照片 10)。

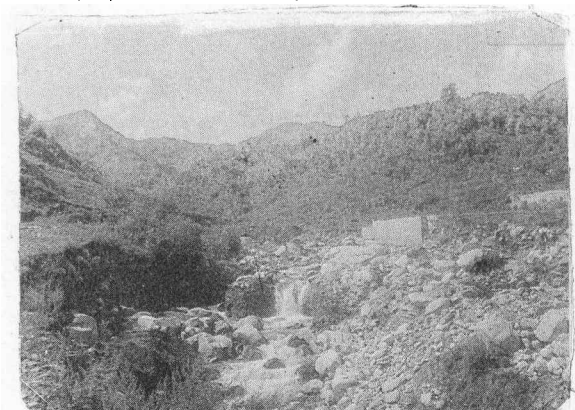
照片 11 古驿道桥被水石流冲毁

盐线)之间。流程长 3—4 公里,高差 80—250 米,上段纵比降为 10%,下段为 3%左右,其间逐步过渡。水石流形成后沿流通段加速,流速可达 4—6 米/秒,常掀动 1 米左右的巨石。流体动能和单个颗粒的冲击力很大,能刷深沟床,掏空建筑物基础,冲击破坏桥墩导致桥梁垮塌。跨莫残溪的古驿道桥(中墩宽 3.2 米,长 8.5 米,高 3.5 米,由坚硬的条石砌筑)和阳溪山口罗刹阁石拱桥,就是由于水石流冲刷基础,冲击桥墩而破坏的(照片 11)。

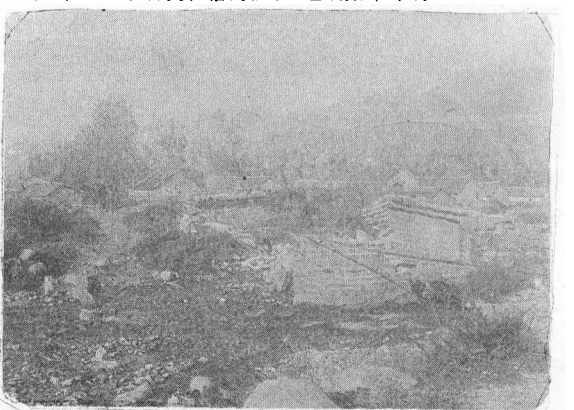
照片 12 水石流冲刷形成的 3.8 米高跌坎

现场调查 1990 年 7 月 21 日,莫残溪的水石流将箐口醉仙桥上游沟底冲深 3.8 米,形成深槽(照片 12);并在滇藏公路下游至中路桥之间,将泄流槽全部淤满,顶部与道路齐平,淤厚达 2.5 米。回淤段长 836 米,平均宽 15 米,淤积总量约 2.5 万立方米。
