我国天山山区公路山地灾害及其防治*

提 要 天山山区公路山地灾害主要出现于海拔>3000米的现代冰缘区, 遭山地灾害威胁较严重的是独山子—库车公路和乌鲁木齐—库尔勒公路。较突出的山地灾害是雪崩、风吹雪、自然积雪、泥石流与石冰川, 其次是倒石堆、热融滑塌和热融掏蚀。该区公路山地灾害防治应采取预防为主、防治结合的原则, 此外应加强灾害预报。

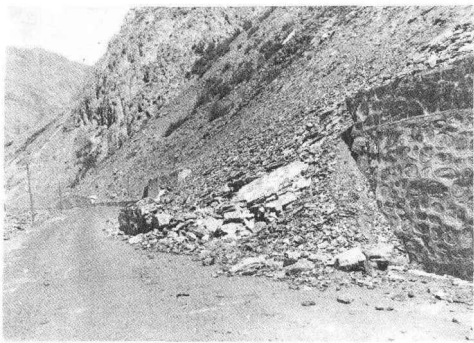
照片 2 独山子—库车公路 70K+300 处被落石型倒石堆摧垮的挡墙

独山子—库车公路的巴音沟—玉希莫勒盖达坂段总长172公里,由于基岩裸露、峭壁陡立、峡谷相间,加之岩性以节理发育、风化严重的凝灰岩、砂页岩、千枚岩等为主,故仅落石型倒石堆造成的塌方、碎落病害点就有186处²⁾,累计长24.5公里。其间70K+300处挡墙被落石型倒石摧垮,路面遭拥塞(照片2)。据统计³⁾,巴音沟—玉希莫勒盖达坂段自竣工后的1983年10月—1987年10月,发生过300立方米以上堵塞公路、中断交通的落石型倒石堆和塌方就有25次,其中在正常通车期间(即每年5—10月)有21次。全线尤以16K+300—800段,90K+300—500段及76—78K的悬岩陡壁段的落石型倒石堆最甚,运行四年内清除倒石塌方量达17万立方米。

对此曾向有关部门建议:挡墙应修成类似铁路沿线的“顺坡上溜”型;在岩体严重破碎区可顺坡往上设置阻拦网,以控制碎落物下塌,并定期清理检查阻拦网,但囿于经济原因而未能实施。

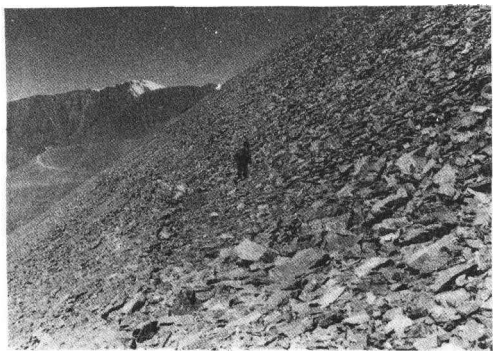
照片 3 乌鲁木齐—库尔勒公路胜利达坂南坡的活动石流坡

石流坡岩屑的运动对公路危害较大。例如乌鲁木齐—库尔勒公路原有一长8公里、宽5.5米的翻越胜利达坂的路段,该处发育有坡向 195° 、坡度 36° 的活动石流坡,在纵向上从山脊一直延伸到底谷(照片3),岩屑常掩埋路面,故不得不于1960年废弃,而在胜利达坂西北坡另辟新路。废弃公路挡墙基础的挖探结果表明,此路段废弃25年内,石流坡岩屑堆积厚度平均达31.5厘米。1985年夏在未被掩埋的废弃路面上埋观测桩3根(木质,桩顶高出路面0.5米),1986年夏观测桩被岩屑所埋没,且岩屑顺坡已越过观测桩1.0米(照片4),石流坡活动之强烈可见一斑。

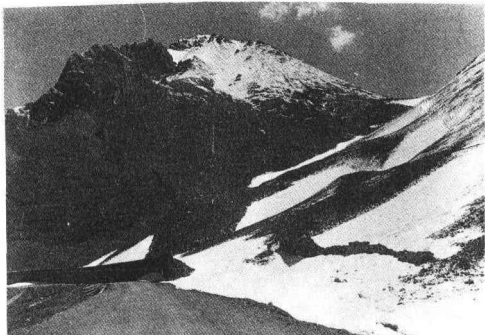
照片 5 独山子—库车公路 112K 处的舌状石冰川 (箭头所指处)

独山子—库车公路112K(哈希勒根达坂公路隧道北400米)处,有一长约200米、宽10

米的舌状石冰川(照片5),其坡向 330° ,沉积面坡度 17° ,前缘坡坡度 38° .在其顶部后缘可看到20世纪70年代用推土机和人工开挖筑成的一条简易小路的轮廓,由此断定这属 Corte 石冰川分类系统^[1]中与人为和技术有关的人为型石冰川.其内部含冰体,且存在着蠕动,前缘已伸至路面,大量片麻岩夹云母片岩岩屑堵塞路面.为安全起见,公路部门在石冰川前缘坡下筑有一长约80米、高3.5米、厚0.8米的水泥挡墙.

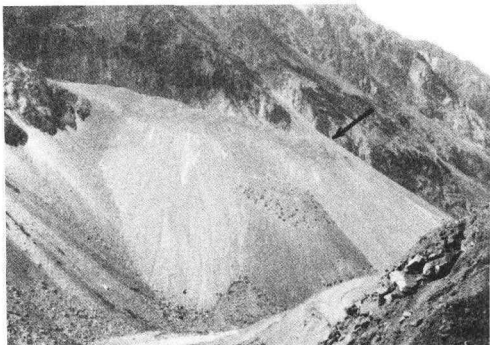
照片 6 独山子—库车公路 108K 处的峡谷舌状石冰川 (箭头所指处)

独山子—库车公路108K处的南侧峡谷口,可见一高约120米、宽约200米的石冰川前缘堆积体(照片6)。其前缘坡坡度37°,组成物质多为松散的花岗岩和云母片岩岩屑。因地势险要,河水湍急,难以攀上此石冰川源头。仅据地形图分析,这是一条由冰碛物组成的长约3公里的阿尔卑斯型舌状石冰川。其前缘坡常有落石,岩屑运动速度较快,对正下方的公路隐患极大,尤其是夏季山洪暴发时,将可能诱发大规模泥石流而堵塞公路;若不及时采取防范措施,公路将要毁于一旦。

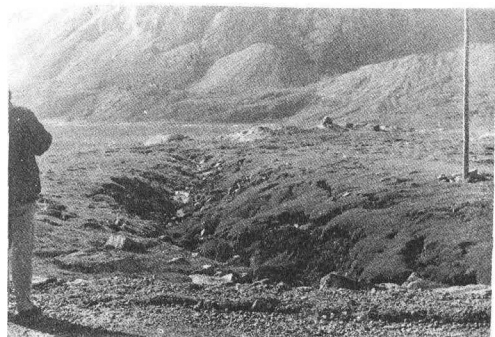
照片 9 乌鲁木齐—库尔勒公路 115K 处的热融塌陷洼地及其内的小沟

乌鲁木齐—库尔勒公路115K处路旁的热融塌陷洼地内有一小沟穿过(照片9).它是修路取土后使冻土及地下冰体融化,地表草皮及表土失去支撑,在自重作用下逐年溯源塌落而成.公路受溯源滑塌影响,每年就需大量人力以土石方回填之.

曾在此以路旁两电杆做控制点,自西向东每两米一处,共设10根观测桩,用来观测热融塌陷洼地的变化.观测结果表明,各观测桩顺塌陷沟向下位移平均12.5厘米/年,塌陷量平均3.0厘米/年^[6].由此可见,本段公路的多年冻土受人为消极影响而退化显著,危害还将继续加剧.

为防止公路沿线热融滑塌的发展,建议今后养护部门取土尽量远离公路,以免人工开挖造成地下冰体融化并溯源滑塌对公路的危害,而解决热融掏蚀危害的关键在于:立即排除防雪走廊渗水,并换成隔热性较佳的砂砾石路基;若从长远考虑,则以修建高架式隔热走廊为最宜,否则此防雪走廊可能会毁于一旦。

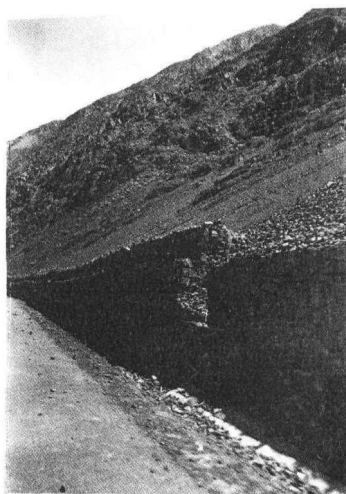
照片 12 独山子—库车公路的直立型挡墙

但因为:1. 挡墙低矮(高一般2—5米),许多倒石堆和石流坡坡面已达挡墙顶部,甚至岩屑已越过挡墙顶部。

2. 挡墙多为直立型(照片12),它与倒石堆坡度比、与石流坡坡度比均在1.0:1.1—1.0:1.3之间,而碎落堆积物坡面的坡度约35°,坡长一般几十至数百米,这种堆积坡形极不稳定,稍遇刮风下雨或冻融交替,就会发生落石塌方。据统计,一场大风或大雨常有落石塌方量>千立方米,所以许多直立挡墙无法起到阻挡作用。
