成昆铁路泥石流防治工程运行效果浅析*

提 要 概述了成昆铁路沿线泥石流防治工程基本情况及此次调研工点简况,对调研工点所建工程的运行效果进行了较系统的分析,对各类工程的主要技术参数进行了讨论,并在此基础上提出了改善工程防灾效能的若干对策。这对今后泥石流防治有很现实的意义。

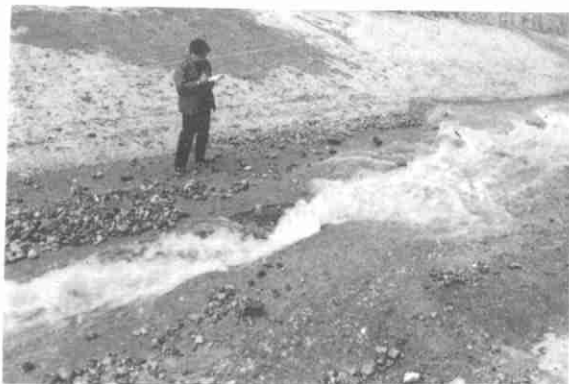
近10年来的运行效果表明,在其它同等条件下尖底断面较平底断面具有更好的排导效果,能有效的排泄各种流量与不同浓度的泥石流. 但由于尖底断面上流体过份集中,尤其是在 $I/I_L > 0.9$ 的沟底磨损较为严重,有的工点在沟心设有构造缝时磨损就更严重. 如姆古足沟,常年有流量为 $0.5\text{m}^3/\text{s}$ 的水流,1989年竣工的尖底排导沟,现沟心已磨出宽30—40cm,深40—50cm的小槽,维修难度很大(照片1)¹⁾. 所以,从输砂与防磨两方面考虑,较合适的断面型式是沟底有横坡的窄底梯形或弧形断面.

照片 1 姆古足沟,1989 年建的尖底排导沟沟床磨损情况

为解决排导沟底磨损问题,一方面,寻求抗磨能力更强的耐磨材料,延长使用年限,降低成本;另一方面从改进排导沟纵横断面型式来控制磨耗强度,在满足输砂能力的前提下尽可能减小纵坡以限制流速,减弱流体磨损强度。对于 $I/I_L > 0.9$ 的工点,本身已不存在淤积危害,排导沟底防护目的是防磨损破坏,因而此类工点就无必要将沟床作整体铺砌,可改为坎式防护,由堆积物自相磨耗来消散能量。就横断面型式而言,应避免采用过份集中磨耗的尖底断面,以控制磨损速度。只有将这两方面结合才可望逐步缓解磨损问题。

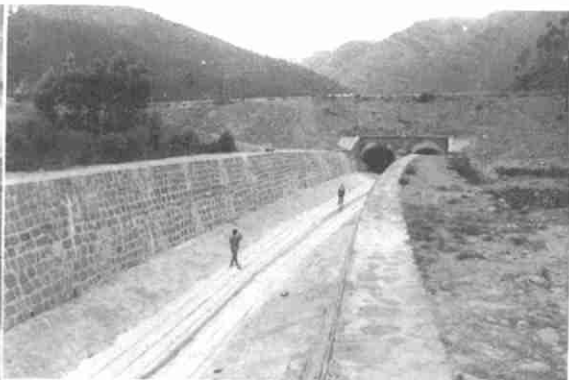
沟床磨损是成昆铁路泥石流排导沟中普遍存在的问题,特别在有常年流水的尖底排导沟心较为突出。磨损不只来自泥石流,也来自中常挟砂水流。尖底沟槽限制了流体不能象在平底上自由摆动,固定了磨蚀部位,这是尖底磨损突出的原因。目前常用的抗磨措施有钢纤维混凝土护面和尖底部位设置钢轨抗磨两种。如列古洛多沟明洞渡槽过流面采用钢纤维混凝土抗磨,年磨损量约2cm;1993年曾设置抗磨混凝土防磨,由于种种原因,效果仍不理想。又如瓦渣沟采用钢轨混凝土防磨,钢轨设置不久,一些沟段钢轨便被淘露出来,沟心已磨坏(照片2),其成本按内部维修价计也达900元/m²,费用较高。

照片 2 瓦磁沟沟床磨损速度很快

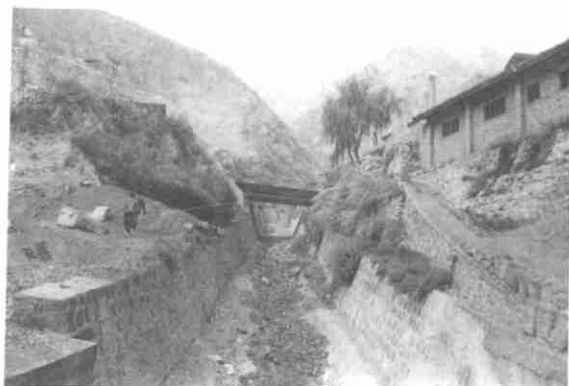
修建在大渡河、牛日河峡谷段的排导沟多数地理位置较好,排导沟末端海拔较大河常年洪水位高,大河可顺利带走泥砂,如罗嗦沟,黑西洛等。在沟口海拔难以争取的情况下,应使排导沟末端倾向大河下游,如拉古子沟,牛日河逐步带泥沙,几次泥石流均未在沟口形成淤积(照片3)。调研工点中的少数排导沟由于过份强调纵坡而使末端海拔过低,造成了不同程度的淤积。如三滩沟1976年建的排导沟因争取纵坡使末端海拔比原洪积扇面低4.2m,造成大量回淤失效,不得不重新改建。可见,处理好排导沟末端与大河的衔接也是保证工程效果的重要一环,切忌为争取纵坡而把末端海拔降得过低。

照片 3 拉古子沟,1989 年改建的窄深式排导沟,排导效果良好,成功地排泄了一次较大规模的泥石流

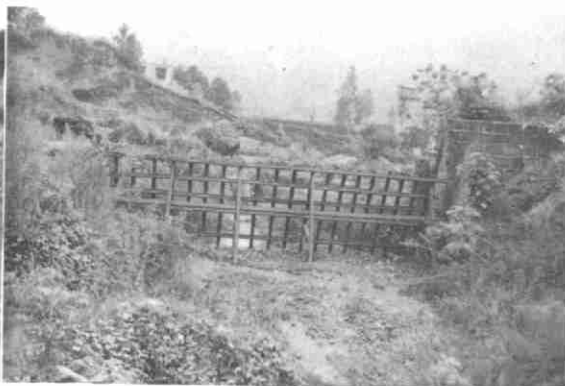
a. 改进基底形状,提高抗滑力,可采用挖孔桩、锚定板及地层锚杆等结构来提高坝体稳定性.如疏砂槽沟已试用锚定板,目前运行状况良好(照片4).

照片 4 峨边砂槽沟,1991 年建的钢轨格栅坝,基础为锚定板,运行状况良好

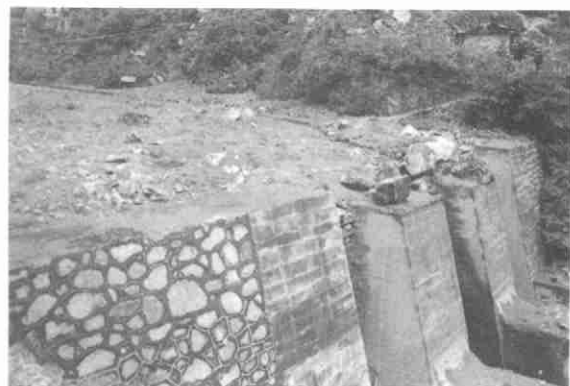
2. 有些坝穿透结构设计不当,如新寨子沟1[#]坝上部所设平面格栅只占坝长的1/4,大

部份迎水面都为实体结构,排细效应就有限(照片5),列古洛多沟1[#],2[#]坝仅靠坝体上预留的1—2个孔洞排砂,穿透面比例小,排细作用便较差。

照片 5 新寨子沟 1#, 坝上部平面格栅只占坝长的 1/4, 排细效应有限

- a. 将穿透面从主流部分扩展到两翼滩面,增大穿透比例。
- b. 将穿透面向下游倾斜30°—45°,以扩大穿透面积,为更多的细颗粒下泄创造机会。
- c. 为克服坝前砂石的堵塞作用,建议在枯水期清除临近穿透面的大块石,这既可作石料资源加以利用,又可恢复堵塞部分的排泄功能。

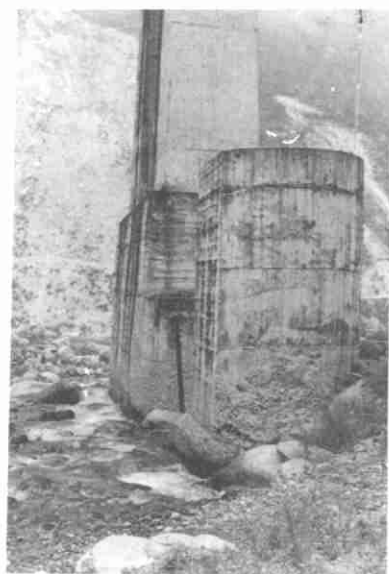
为防止泥石流毁坏铁路桥墩,须对沟中桥墩进行防护。早期采用的防护措施多为墩身套箍加固,如原利子依达大桥、耳足5[#]大桥等,这种方式有增大冲击面积和破坏机率之弊,利子依达大桥的失事主要不该在这样大规模的泥石流沟中设墩,但与防护方法上的缺陷也有较大关系,目前常采用墩前设防冲墩抗冲,此法的优点是防护在墩前,并与桥墩相距>1m,按锚固桩设计,单独承受冲击力。只要流向基本稳定,该法就优于加箍。如龙门沟、盐井沟都收到了良好效果(照片6)。

照片 6 龙门沟大桥下,1990 年建的防护墩已经受了 1991 年泥石流考验,效果较好
