四川省美姑县则租滑坡泥石流*

提要 这是一个厚层岩质顺层高速滑坡,主滑体长1 300m,宽550m,平均厚度28m,总方量2 000万 m³. 滑坡物质堆积在沟道中,形成三个临时性堰塞湖,其中最下游方的堰塞堤局部溃决,形成流量约540m³/s的大规模泥石流. 这次滑坡泥石流造成了严重灾害.

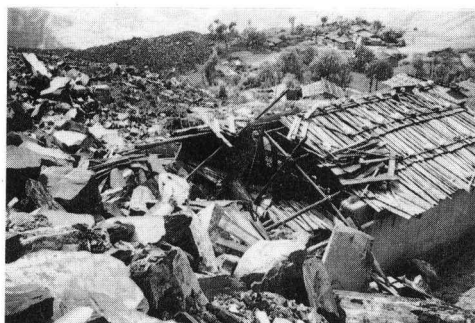
照片 2 滑坡毁灭波阿莫、尼居巴哈与莫乃火村大部

这次滑坡泥石流造成的危害极为严重。据中共凉山州委、州政府和中共美姑县委、县政府统计,有莫乃火、尼居巴哈、扎拉古和尼居洛呷四个村(包括16个生产组307户1527人)受灾;损坏房屋307间,毁耕地437hm²,损失存粮21万kg,死亡大牲畜4084头,死亡和失踪151人,直接经济损失达1529万元^{1,2)}(照片1,2)³⁾。冲入沟谷的滑坡物质,一部分以泥石流方式运动,绝大部分物质堆积于沟床内,致使沟床抬高100m,并形成三个堰塞湖。最下游的一个堰塞湖,于1997-06-08局部溃决,再次形成泥石流,冲出松散碎屑物质20余万m³,给当地居民的生产和生活带来巨大困难。

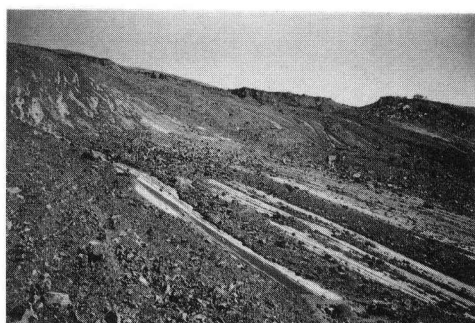
照片 3 滑床光滑,上陡下缓

地质条件 则租滑坡所处地层为下志留统龙马溪组,岩体软硬相间,质地细密,含泥量大,易风化;风化产物颗粒细小,粘土成分高,亲水性强,为高膨胀性土。这种风化土极易使页岩与粉砂岩之间的界面成为滑面。下伏的奥陶系未经滑动(图2)。则租滑坡所处的岩体结构十分有利于滑坡的形成。该岩体层面倾向与山坡坡向一致(约320°);岩层倾角由上向下逐渐变缓;滑坡后壁23°~25°,向下15°~17°,再向下13°~15°(照片3);岩体受多次构造运动影响,形成三组倾向角较大的裂隙,倾向分别为360°,310°和260°~280°。受三组裂隙切割,岩体破碎。倾向与山坡坡向一致的岩体层面结构,利于顺层滑坡的发育(照片4)。岩体倾角上陡下缓,利于推动式滑坡的形成。岩体三组倾向角较大的裂隙,尤其是倾向310°和260°~280°两组裂隙的强烈切割,利于滑坡两侧和后壁周界的形成(照片5)。

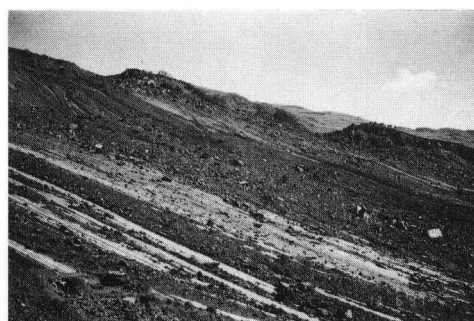
照片 4 滑坡沿岩层层面发育,主滑体越过分水岭

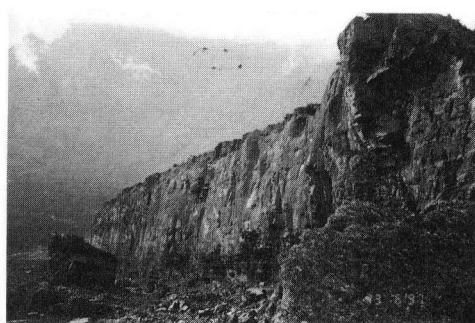
照片 5 滑坡侧壁的东北角(右),大致平行于主滑方向,规整陡峭,高达 30 余 m

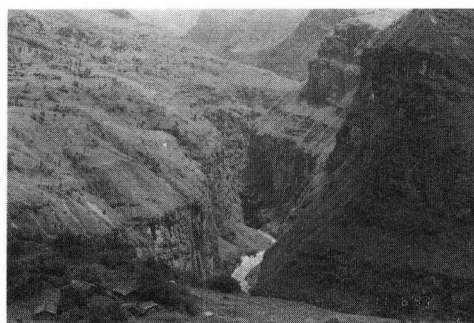
照片 6 溜筒河强烈下切,临空面高

地貌条件 则租滑坡位于川西南山地金沙江强烈切割区,山高坡陡,相对高度大(照片6)。滑坡后壁与堆积区的相对高度1200m,原坡面水平长度3300m,加权平均坡度19°。分段量测结果显示,主滑体长1300m,平均坡度17°。其中上段长530m,坡度21°;下段长770m,坡度16°。实测剪出面附近岩层倾角13°~15°。相对高度较悬殊,为高速滑坡的形成储备了充足的位能;陡峭的山坡为位能的高速转化创造了条件;主滑体剪出口处的地面坡度(16°)>滑面坡度(13°~15°),为滑坡形成提供了临空面。

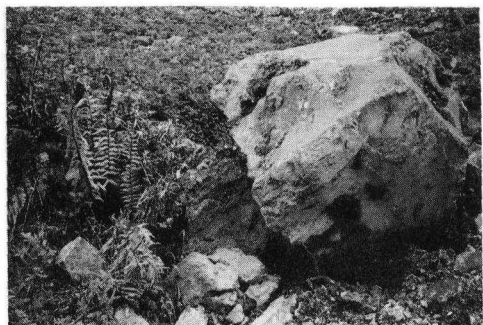
照片 7 高速运动的岩块铲掉田埂表土层,并在空中飞行 300m 余后落下

由于没有可靠的 φ 值, 计算结果的可靠性还有赖于其他证据. 例如: 滑坡运动中的火花是物体高速运动的特征之一; 运动岩块铲掉田埂表土层, 并携带其在空中飞行 300m 余堆积时还保持完好结构, 这也说明了岩块是高速运行的(照片 7); 对岸尼居洛呷村前坡耕地上大面积覆盖的黑色尘埃, 这是滑体高速运动所激起的气浪带过来的岩体碎屑; 谷坡、谷肩和坡地上树木和庄稼都有被气浪剧烈冲击的明显痕迹(照片 8).

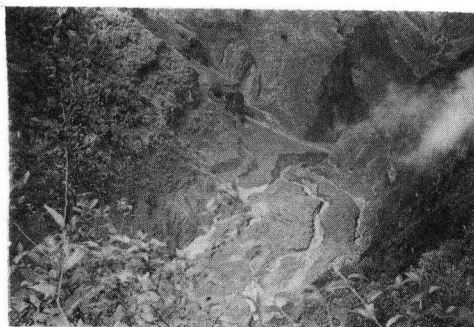
照片 8 滑坡高速滑动气浪的冲击痕迹

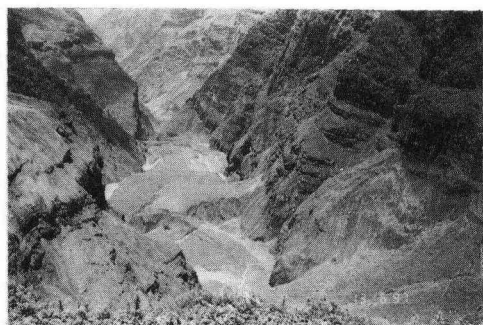
照片 9 大量滑动物质(最大堆积厚度达 100m,堆积总方量 2 140 万 m^3)堆积在沟道中,形成堰塞湖

滑坡物质进入伞第沟后, 在沟谷水流作用下, 一部分物质即形成泥石流, 冲毁下游树窝电站引水口, 致死 4 人, 损失羊 400 余头. 绝大部分物质仍堆积在沟谷中, 形成三个堰塞湖(照片 9). 06-08 08:00, 最下游一个湖局部溃决, 又形成泥石流. 泥石流飞溅的泥浆越过距溃坝口 2.5km 的雷昭公路树窝桥桥面, 桥头上四户居民险些遇难(照片 10). 桥下游 250m 处的弯道被淤埋, 路基被冲坏, 由两侧伸入主沟的坡积物被泥石流强烈切割, 沟道被裁弯取直. 弯道超高痕迹清晰可辨(照片 11). 泥石流堆积扇伸入溜筒河中, 但未堵塞主流. 树窝桥上的泥石流侧积物形态表明, 有两次泥石流过程, 两者规模相近, 第一次淤积范围稍大(高出第二次堆积物约 20cm), 这主要是由于树窝桥过流面积较小, 第一次泥石流受壅塞而扩大了堆积范围. 第一次泥石流及其后续流已在桥下下切 2m, 扩大了过流断面, 因而第二次泥石流在该处的堆积位置稍低, 从整个沟谷纵断面看, 泥石流对沟谷

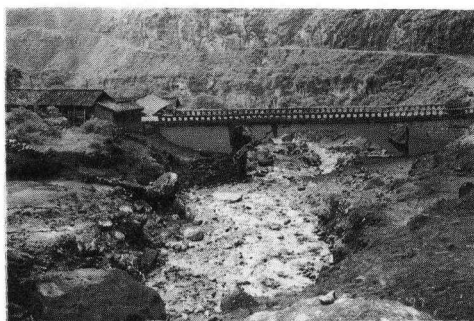
照片 10 滑坡物质进入主沟后转化成大规模泥石流(流速 4m/s ,流量约 $540\text{m}^3/\text{s}$)

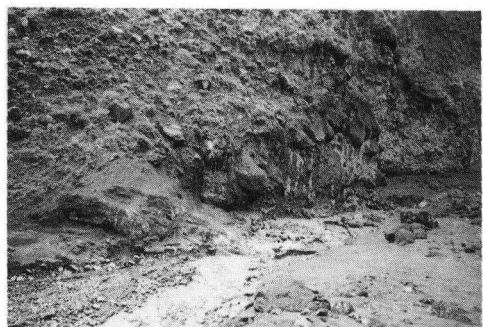
照片 11 泥石流弯道超高 2.5~3.0m(桥下游 250m 处)

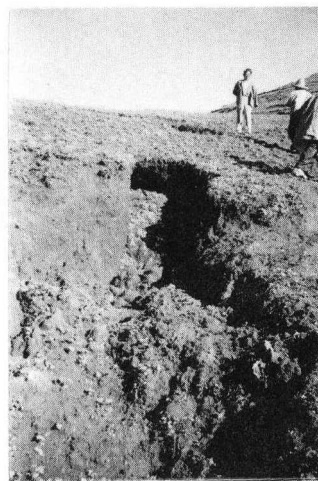
照片 12 主滑体周边发育有 0.5~2.0m 宽的裂缝

目前滑体后缘尚有许多残留体.在主滑体左右两侧,发育着众多裂缝,汇集到滑体边缘(照片 12).这些被裂缝所围的岩体有 400 万 m^3 .破坏了岩体在大雨或暴雨激发下,

仍可能沿已出露的滑面继续滑动,对莫乃火、尼居巴哈、扎拉古三村的残留部分和尼居洛呷四组的安全构成严重威胁。现以主滑体东北侧越过分水岭处为例,分析它的稳定性。

由地形图可算出此处体积 30 万 m^3 ,裂缝在原滑面上所围的面积 $1.78 \times 10^6 \text{cm}^2$,单位面积上的重量为 4.2kg/cm^2 。下滑力 $F = 4.2 \sin 17^\circ = 1.24$,阻力 $f = 4.2 \cos 17^\circ \tan 10^\circ = 0.71$,岩体粘结力为 C ,则稳定系数
