委内瑞拉 1999 年特大泥石流灾害

EXTRAORDINERILY SERIOUS DEBRIS FLOW DISASTERS IN VENEZUELA IN 1999

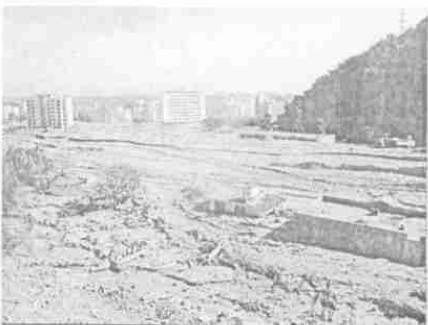
照片 2. 泥石流摧毁、淤埋房屋 (Cerro Grande)

阿维拉山北坡加勒比海岸是委内瑞拉的旅游度假圣地, 首都加拉加斯座落在阿维拉山南坡, 首都机场(玻利瓦尔国际机场)位于北坡加勒比海边, 横穿阿维拉山的高速公路隧道是连接南北的通道(图 1)。1999 年 12 月 15~16 日, 在特大暴雨的作用下, 阿维拉山北坡数十条沟谷同时暴发泥石流, 突然袭来的泥石流使山脚下大部分沿海城市都遭受了极其严重的灾害(照片 1)。泥石流冲毁街道、淤埋房屋和公路、摧毁旅游设施, 破坏了城市供水、供电设施, 使整个城市陷入瘫痪状态(照片 2~4)。连接南北的高速公路多处被泥石流冲毁, 并有 2 处隧道被泥石流堵塞(照片 5), 连玻利瓦尔国际机场也被迫关闭。

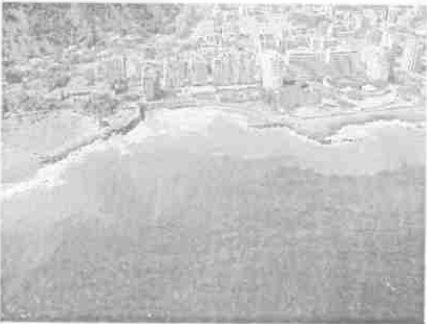
照片 3. 泥石流造成加勒比海沿岸海水严重污染 (Tanaguarena)

所有的泥石流都将泥沙和进入泥石流的各种污染物经过海滩直接输入加勒比海中, 使往日的黄金海滩变成不堪入目的砾石乱滩, 大量的泥沙、动植物腐尸、城市垃圾和有毒化学品进入海中, 给加勒比海近海岸造成了严重污染(照片 3), 给加勒比海岸的旅游业造成了致命的打击。

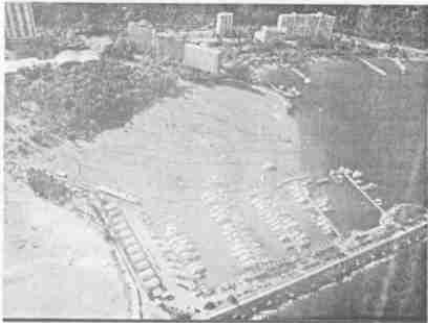
照片 4. 泥石流破坏旅游设施, 淤塞港口 (Naguata)

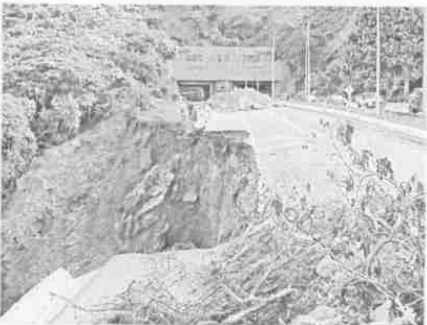
照片 5. 泥石流、滑坡毁坏高速公路, 堵塞隧道 (加拉加斯至玻利瓦尔国际机场)

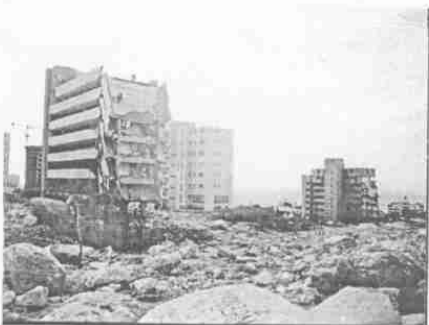
照片 6. 泥石流具有极强的破坏力, 高层建筑也被推垮 (San Julian)

瓦尔加斯州是受灾最严重的地区, 一些城市只剩下几幢钢筋混凝土的高楼, 甚至有的高楼也被泥石流切掉一半(照片 6)。其中纳依瓜塔市的小镇卡门德乌里亚被狂暴的泥石流几乎完全摧毁, 泥石流不但摧垮了绝大部分房屋, 并在原房屋基础和街道上又冲出了 5m 多深的沟槽(照片 7)。照片(8、9)为该

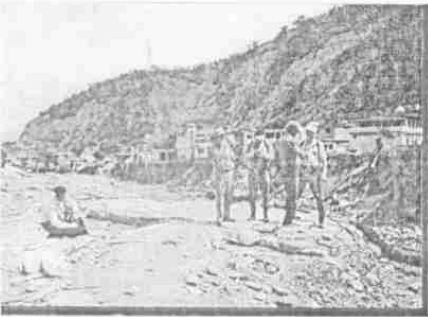
照片 7. 泥石流摧毁卡门德乌里亚(Uria)的建筑物后冲出的沟槽

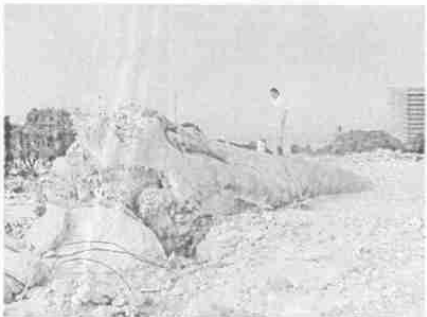
照片 10. 滑坡破坏的植被直接参与泥石流, 增强了泥石流的破坏力

镇灾前和灾后的航片, 对比可见这个小镇几乎被泥石流完全吞没。山体滑坡严重破坏了山坡植被, 泥石流又将这些树木冲出山沟, 粗壮的树干更增加了泥石流的破坏力(照片 10)。

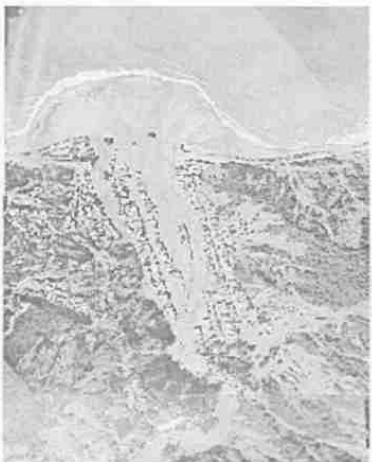
照片 9. 灾害后的卡门德乌里亚镇(Uria) (1999 年 12 月)

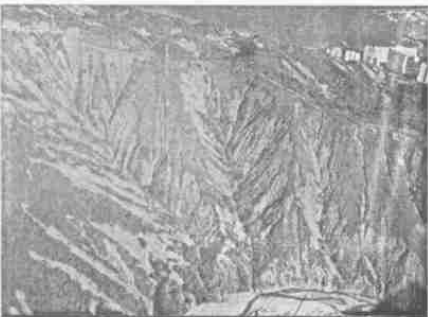
照片 11. 暴雨造成阿维拉山大面积浅层滑坡

3 山体滑坡 阿维拉山区山高坡陡, > 35° 的山坡占总面积的 60%~70%, 且出露的岩层多为片岩、片麻岩、大理岩、变质花岗岩、变质砂岩等, 造成山坡土体较薄。在这次连续降雨和高强度暴雨的作用下, 山坡发生了大面积的浅层滑坡, 许多地方浅层滑坡占到总面积的 50% 以上(照片 11)。坡面的土体和植被一起进入沟谷, 为泥石流的形成提供了丰富的固体物质, 特别是粘土等细粒物质。大面积的山体滑坡成为泥石流形成的重要因素之一。

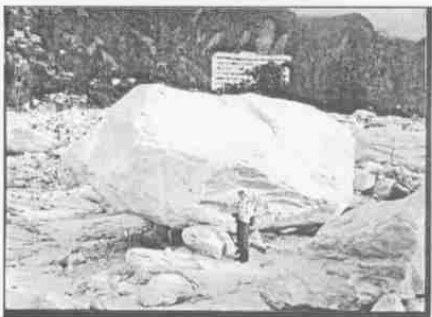
照片 12. 泥石流冲出的巨大砾石($8.2 \times 7.5 \times 4.4 \text{m}^3$) (San Julian)

2 规模大, 灾害重 由于有大面积山体滑坡的物质供给和强大地表径流支持, 各条泥石流沟的泥石流规模都很大, 泥石流堆积量一般都在 100 万 m³ 左右, 其中 San Julian 的规模最大, 泥石流堆积量高达 1000 万 m³, 并将 8 2×7.5×4.4m³ 的巨砾搬出沟口(照片 12)。大规模的泥石流摧毁和淤埋城镇、公路、港口、旅游设施、输电线路等, 给沿岸人民带来了极其严重的灾害。
