The Embedding Ancient Groove's Spatial Distributing Characteristics in the Longchi Slope in Diexi Seismic Area

XU Xiang-ning, WANG Lan-sheng

(Chengdu University of Technology, Chengdu, 610059 China)

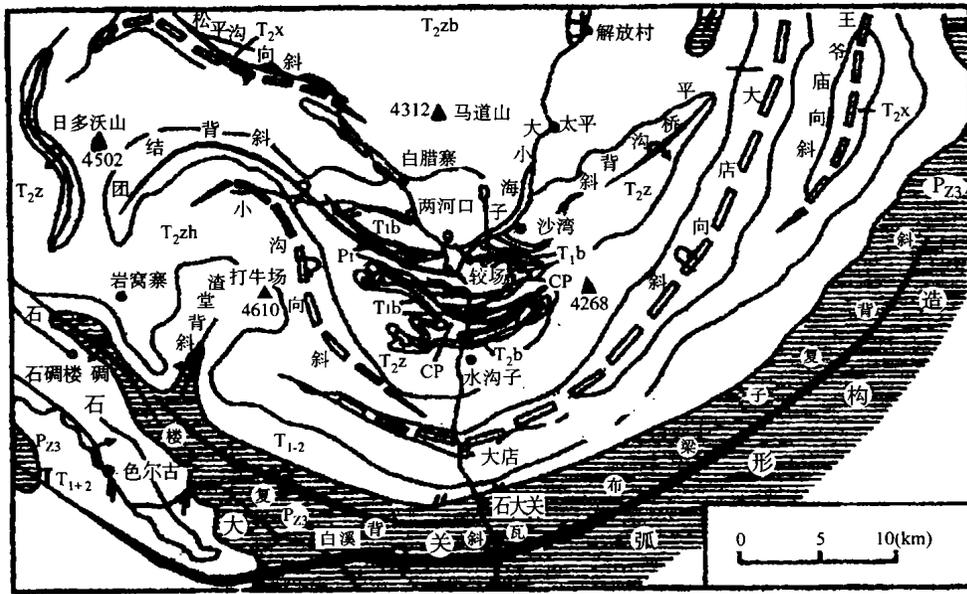
1. 第四系; 2. 新第三系上新统红土组; 3. 新第三系上新统马拉敦组; 4. 三叠上统新都桥组; 5. 三叠系上统侏罗组; 6. 三叠系中统杂谷脑组; 7. 三叠系中下流; 8. 三叠系下统波茨沟组; 9. 下二叠系; 10. 石炭二叠系; 11. 泥盆系危关组; 12. 上古生界; 13. 秦岭东西向构造带; 14. 石大关弧形构造; 15. 压扭性断层; 16. 扭性断层; 17. 性质不明断层; 18. 倒转背斜; 19. 向斜和倒转向斜

图2 叠溪地震灾害区地质构造格架图

Fig. 2 Geological tectonic in Diexi earthquake area

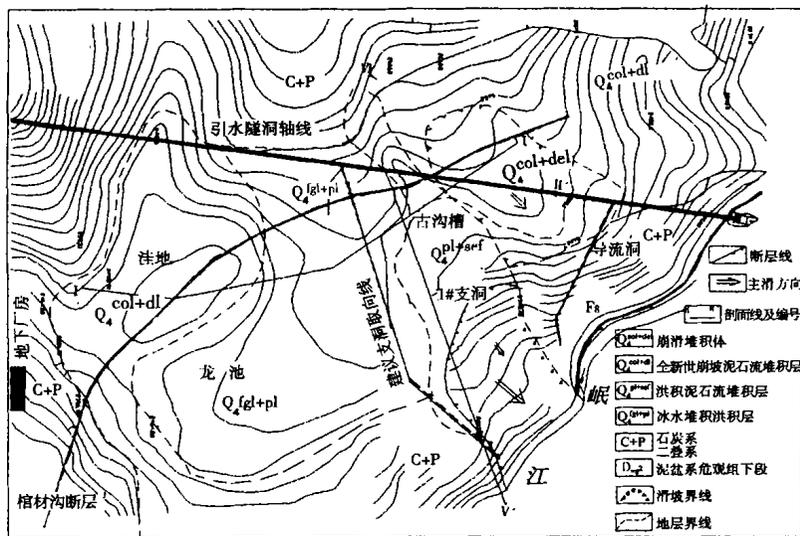
研究区位于岷江山脉南部,地貌以侵蚀构造高中山为主,地面高程 2 135 ~ 2 600m,地面坡度,中部平台部位约 8°左右,前缘陡坡坡度 35°~65°,后缘坡度 18°~40°,总体呈现出上下侧陡、中部平缓的特征。区内第四纪地质背景复杂,多种成因类型堆积物交错叠置,堆积物质成分多样,共有五种成因类型的第四系堆积层,分别是全新世崩滑堆积层(Q₄^{col+del})、洪积泥石流堆积层(Q₄^{pl+sef})、全新世崩坡积堆积层(Q₄^{col+dl})、全新世崩坡泥石流堆积层(Q₄^{col+dhl+sef})、冰水堆积洪积层(Q₄^{fr+pl})(图3)。从岸坡的地面调研来看,“古沟槽”内为洪积泥石流堆积层(Q₄^{pl+sef}),推测在“古沟槽”内早期主要是冲洪积物,有卵石、砾石、砂等,之后由于多次发生沟谷型泥石流,堆积于冲洪积层之上或混杂于洪积层之中,物质成分以块碎石土为主,由冲沟两侧的崩塌物质以及河流冲刷沉积物构成物源。

图 3 龙池岸坡平面图
Fig. 3 Plane of Longchi slope

从图 8 洼地区 RaA 测氦成果异常值分区图中, 可以明显看到左上角一椭圆状分布的高异常值区域 (I 区), 证明越靠近岩溶洼地底部氦值越高; 棺材沟断裂以一弧型穿过洼地, 其走向正是图中左上角的高异常值分布带; 图的右侧较大范围为异常值较低区域 (III 区), 对应于实地 (图 3) 为岩溶洼地与“古沟槽”间的山脊部位, 结合地面调研可以判断该区域为以大理化灰岩为主的基岩坡体。

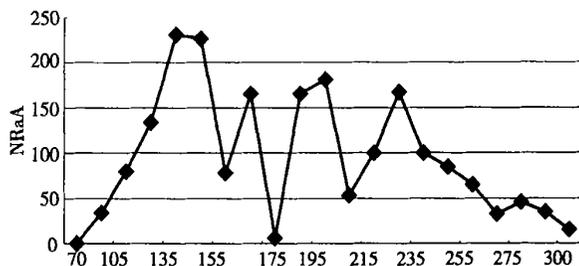
1. 图 4 的 4-4' 测线为岸坡地表“古沟槽”前缘陡缓结合部位, 横向即为“古沟槽”断面, N_{RaA} 曲线呈明显波状起伏, 最高值达 231, 根据现场调研该点应为岸坡地表“古沟槽”槽谷底低点附近; 最低值为 6。说明这一带为高异常区, 裂隙开启性好, 岩体相对于周边解体程度较高、破碎, 有可能是“古沟槽”槽谷谷低部位。

图 4 4-4' 测线 RaA 曲线图

Fig. 4 RaA curve of 4-4' survey line

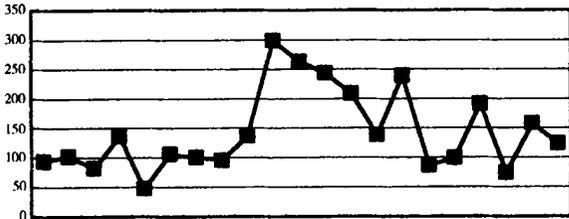
2. 图 5 的 6—6 横测线在平面上位于“古沟槽”堆积平台的中部, N_{RaA} 曲线也呈明显波状起伏, 变化幅度大, 在其横断面的中部 30 m 范围内氦气脉冲计数值均很高, 最高达 299, 横断面(“古沟槽”)左侧略低, 高值为 237, 低值为 48, 表明“古沟槽”在此处附近可能存在一低点。

图 5 6—6 测线 RaA 曲线图
Fig. 5 RaA curve of 6—6 survey line

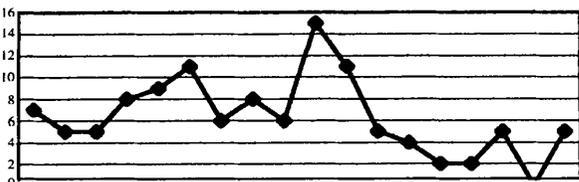
3. 图 6 所示的 12—12' 横向测线在实地横切过岩溶洼地, 图中可以看出在靠近岩溶洼地底部测线氦气脉冲计数值较高, 且变化幅度大, 前者最大达 89, 最小 0, 属高异常区, 表明靠近岩溶洼地底部位置, 岩体解体程度均很高。

图 6 12—12' 测线 RaA 曲线图
Fig. 6 RaA curve of 12—12' survey line

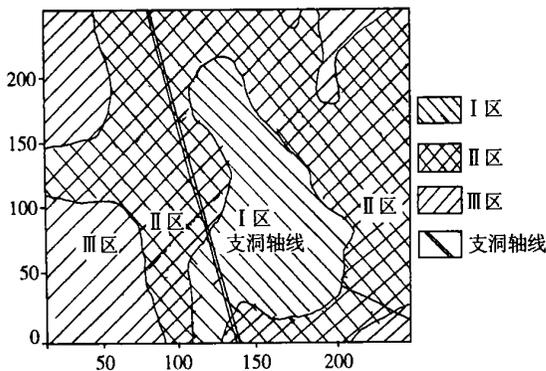
4. 根据氦气脉冲测量灰度图, 结合现场调查, 考虑 RaA 计数值连续出现的宽度及长度, 可分别将岸坡上“古沟槽”测区和洼地测区的 RaA 测氦成果异常值分为 3 个区(见图 7、8):

图 7 古沟槽区 RaA 测试成果灰度图
Fig. 7 RaA testing production of Ancient Groove area

- I 区属氦值高异常区;
- II 区为氦值中异常区;
- III 区为一般区。

从图 7 古沟槽区 RaA 测氦成果异常值分区图中, 可以明显看到一条类似于岸坡“古沟槽”槽谷形态的区域, 其纵向走向与地面沟槽走向基本相同, 即 $NE45^{\circ} \sim 75^{\circ}$ 。有一高异常值成带状, 即 I 区氦值高异常区沿河谷走向分布在槽谷中部, 因此可以帮助推测在该沟槽中部有深覆盖层存在。

3. 沿推测的古沟槽方向确有一个氦气高值带, 证明沟槽的展布方向与地质分析推测的结果基本一致; 沟槽的右(下游)侧有一明显的低值区, 为基岩基座构成的台地; 岩溶洼地一带为另一氦气高值区, 周边为相对低值, 表明岩溶洼地的底部存在深覆盖层或岩体的解体程度较高。

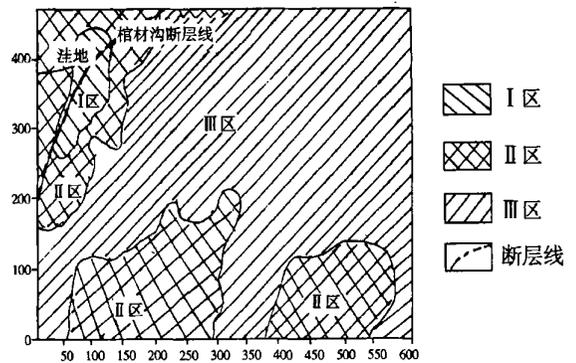
图 8 洼地区 RaA 测试成果灰度图
Fig. 8 RaA testing production of Longchi depression area

4. 岷江左岸的棺材沟断裂以一弧型越过岷江至右岸, 刚好穿过该洼地, 往北穿越古沟槽, 因此靠近洼地底部存在较高的氦气高异常值分布带。

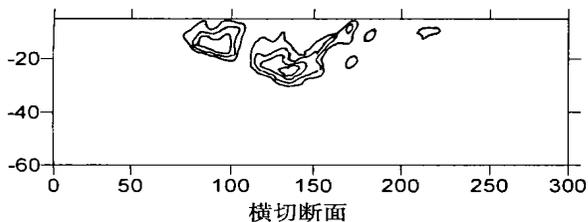
由图 9 和图 10 可见, 在古沟槽各横切断面的中部位置约 150 m 范围内出现异常带(即等效电流密度等值线的高值带), 即为古沟槽深覆盖层部位。异常带在横断面上又分为左右两个, 间隔约 100 m。从测试数据上看, 这些高值点为极化椭圆倾角的零点。这说明接近沟谷底部导电性明显较好, 可能存在一个富水带。因此说明覆盖层是含水的。

图 9 4-4 横测线电流密度等值线图
Fig. 9 Current intensity isoline of 4-4 survey line

1. 岸坡地表古沟槽中部存在等效电流密度等值线的高值带, 即富水带, 倾向 SE, 并在古沟槽横断面上可找到极化椭圆倾角为 0 的多个点。

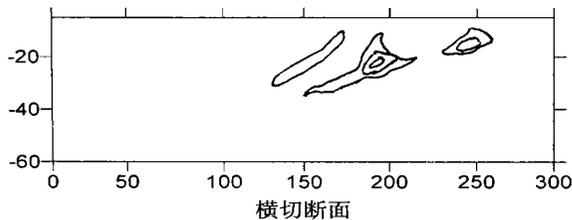
图 10 6-6 横测线电流密度等值线图
Fig. 10 Current intensity isoline of 6-6 survey line

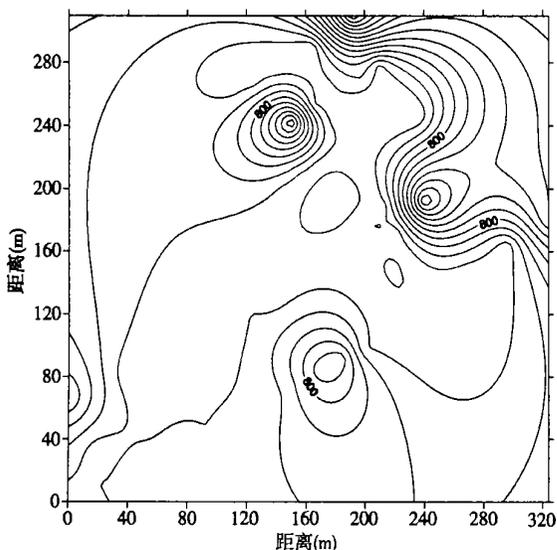
的空间分布形态。从电阻率等值线图(图 11)来看, 图的右上角具有明显较高的电阻率值, 对应于实地为古沟槽左侧台地及后缘坡体位置, 其较好地证明了古沟槽左侧台地及后缘坡体下伏有相对较完整的岩体。而在图的中间位置电阻率值明显相对较低, 并能明显看出与实地槽谷地形完全对应的电阻率低值带, 说明其下可能有深覆盖层或富水带等良导体存在。图的右下角可看出一电阻率值增高的趋势带, 说明其下也有相对较完整的岩体存在, 仅由于测区范围的限制未能看出更明显的效果。

图 11 电阻率等值线图

Fig. 11 Resistance ratio isoline

综合以上信息, 可以有效地帮助证明龙池岸坡上古沟槽覆及其盖层的存在, 特别是通过图 11 的电阻率等值线图, 可以明显地看出岸坡上古沟槽及其覆盖层的空间分布形态。

5. 采用美国 EM-16R 进行 VLF 电法补充测试结果表明: 1#支洞地面两侧分别存在覆盖层的突变点, 即在沟槽中部存在明显的深覆盖层; 从电阻率等值线图上可明显看出岸坡沟槽的空间分布形态。这些信息有效地证明了岸坡古沟槽及其含水覆盖层的存在。
