云南新平 2002-08-14 特大滑坡泥石流 灾害及防治对策

摘 要: 云南新平 2002 08 14 发生了超过百年一遇的特大滑坡泥石流灾害。这次灾害点多、面广, 几乎同时暴发。通过对灾害的实地考察, 分析了灾害发生的地质、气象、地貌等方面原因。崩塌滑坡灾害沿哀牢山东坡的高山与中低山交接处分布, 而泥石流灾害则沿戛洒江和现刀河的支流沟口分布, 这一区域处于红河大断裂范围内。灾害主要是特大暴雨激发所致。针对本区的社会条件和自然条件, 提出了防灾、减灾对策, 具体分为近期措施和远期措施。

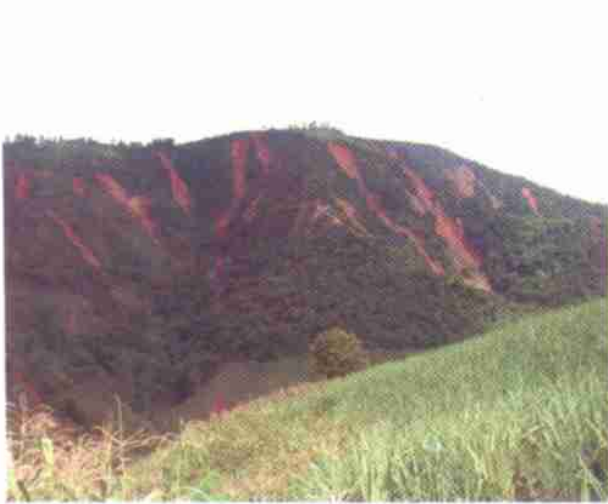
照片 1 灾害区内的滑塌
Photo 1. the scarp in hazard region

区域内中低山区人口密集,全县平均人口密度为 $40\text{ 人}/\text{km}^2$,而中低山区的人口密度在 $150\text{ 人}/\text{km}^2$ 以上。由于历史原因、交通不便等因素,本区的农业耕作技术较为落后,很大程度上是粗放式耕种,耕地利用效率低,产出率低。为了生存,大量的开垦坡地,导致了許多陡坡也变成了耕地。特别是中低山区植被破坏严重,植被覆盖率很低。土壤侵蚀严重,一下雨山地表层滑塌的现象随处可见(照片 1)。

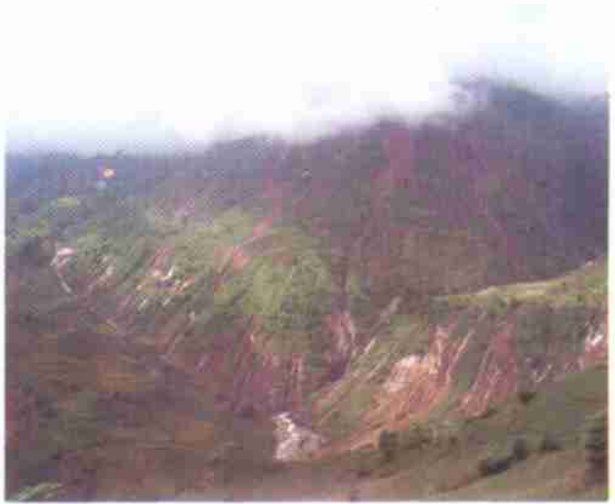
照片 2 邦迈附近沿哀牢山断裂的崩塌
Photo 2. landslip along AILAISHAN fracture

红河深大断裂两侧岩石破碎, 结构面发育, 本次灾害的众多灾点沿该断裂带分布(照片 2)。
