# 山丘区工程滑坡分类与灾害防治

**摘 要:** 通过对山丘区由于基本建设过程中人为处置不当引发的工程滑坡实例的分析, 按滑坡成因将工程滑坡分为: 场地选址不当、切脚开挖且放坡过陡、斜坡加载填土不当和环山渠渗漏降低土体抗滑力等 5 类。在此基础上提出了工程滑坡灾害的防治对策和治理措施, 并建议在山丘区工程滑坡治理中, 优先选用预应力锚固桩。

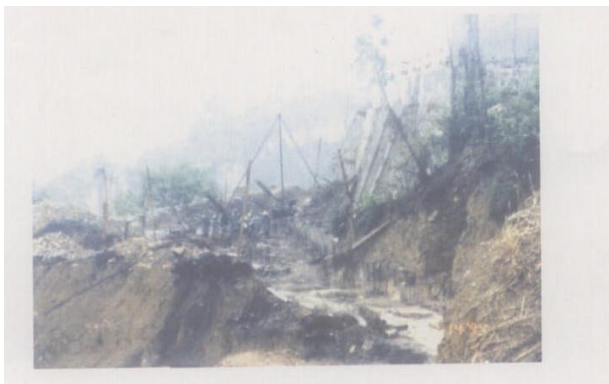
图 1 郎酒集团热电厂联产厂滑坡

车间等, 占地面积约  $5\,000\text{ m}^2$  (相当于厂区占地面积的  $1/3$ ), 选在一条冲沟与赤水河交汇处的台地上。场地地表为坡残积—冲洪积混杂堆积物, 下伏强风化碳酸盐岩和板岩, 不仅岩土层结构不均匀且地基承载力较差; 施工过程中虽采用局部加深桩基进行基础处理, 仍由于基础不均匀沉降过大而使屋墙、砼地面及储水池开裂, 裂缝宽  $8\sim 10\text{ mm}$ , 邻河一侧的护坡拉筋挡土墙出现外倾与凹肚现象。竣工前蓄水池在抽水试验中, 由于渗漏引发了滑坡灾害, 使建于堆积台地上的几幢建筑物和生产设备严重损坏而不能使用。该事故系由工程滑坡所引起, 不仅增大投资, 还延误了建设工程期 (图 1)。

Fig. 1 Landslide threatens a factory of Langjiu Group

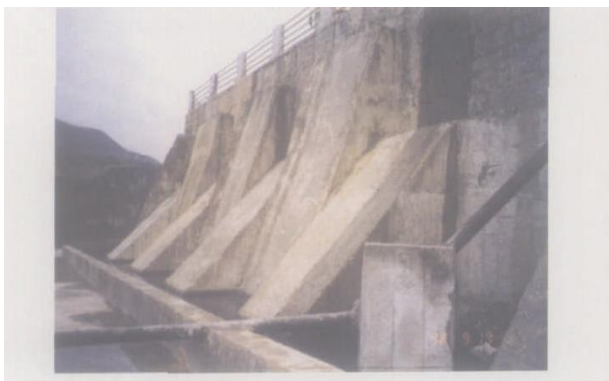
图 2 郎酒集团热电厂联产厂滑坡治理图

其后, 在滑坡整治中发现, 只需将原建设场地上游作整体挪移<sup>[1]</sup>, 即可避开潜在滑坡危险区, 虽开挖量增加, 却能使热电联产项目的主辅厂房都置于基岩上, 可一举避免出现滑坡灾害, 达到事半功倍的效果 (图 2)。

Fig2 Controlling Landslide of Langjiu's thermo-elect factory  
in Guling County

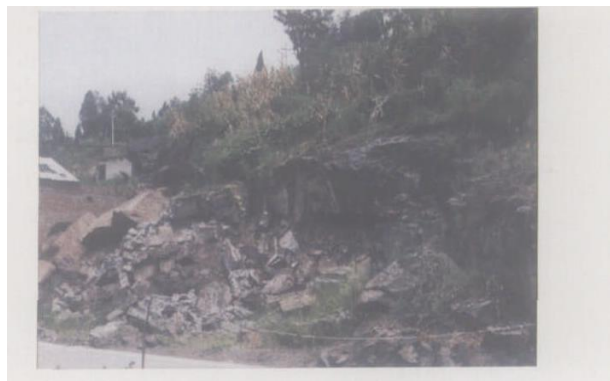
图 3 蔺郎公路永乐滑坡

蔺—郎公路是联系川黔两省干道中的一段,2003 年公路改扩建工程将过永乐镇局部路段南移,从永乐镇北侧山坡上通过。由于切坡后未对坡脚进行支护,该段顺向坡(岩层走向与公路平行,并倾向公路,倾角  $25^\circ$ )由于爆破裂隙、软弱夹层和渗漏水作用,2004-08-18 突发基岩滑坡,巨大岩块击破宅墙迫使住户弃屋搬家,公路停运,并危及运输安全。有关部门不得不采取应急措施,防止灾情扩大并着手勘察,申报治理项目(图 3)。

Fig. 3 Yongle Landslide threatens LingLang Road

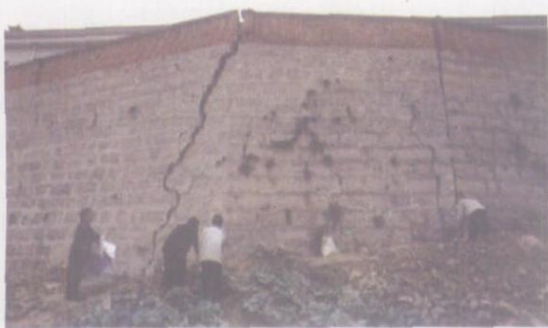
图 4 古蔺郎酒厂酿酒一车间滑坡

工程实例: 四川古蔺郎酒厂酿酒一车间, 位于赤水河谷的山前堆积扇上。厂址选在一舌状形且两侧临空的缓倾山麓缓坡堆积地上, 原始地面坡度 $15^{\circ}\sim 25^{\circ}$ , 两侧有小冲沟。出露地层为志留系下统石牛栏组灰岩、泥质灰岩和砂质泥岩; 岩层产状: $185^{\circ}\sim 215^{\circ}/8^{\circ}\sim 11^{\circ}$ 。地基从上自下由人工素填土和老崩塌碎石堆积土组成。该人工素填土厚 0~8.42 m, 系基建平场之人工堆填土; 粘土—砂质粘土中含有少量碎、块石, 填筑过程中未进行分层夯实, 靠自重压密。虽历经 4 a (1993~1997 年), 但仍结构松散, 孔隙率高, 渗透性强。填土层下部为崩坡积碎石土层, 结构中密, 渗透性相对较弱; 两土层之间为 $8^{\circ}\sim 11^{\circ}$ 之天然倾斜界面。由于山坡地表径流与酒厂发酵—烤酒过程中的渗漏水补给, 使填土层下部常年湿润, 呈软塑—可塑状, 成为滑带土。在厂房与设备荷载作用下, 地基变形增大, 产生不均匀沉降并向北侧平移而蠕滑, 其最大裂缝宽 80~150 mm。滑体长 130 m, 宽 35 m, 厚 8.42 m, 体积达 $3.2\times 10^4\text{ m}^3$ , 属粘性土堆积层滑坡。该滑坡造成的灾害有: 厂房北侧圻工挡土墙产生多

条垂直裂缝, 将条石拉断、错开、墙体外斜, 顶上围墙倾倒; 厂房地坪下沉, 最深处达 25 cm, 门窗、墙体开裂, 屋檐上翘, 盖瓦揭落且破损严重 (图 4)。该滑坡进行整治后已停止活动。

Fig. 4 Landslide threatens a workshop of Lang Vintage Factory

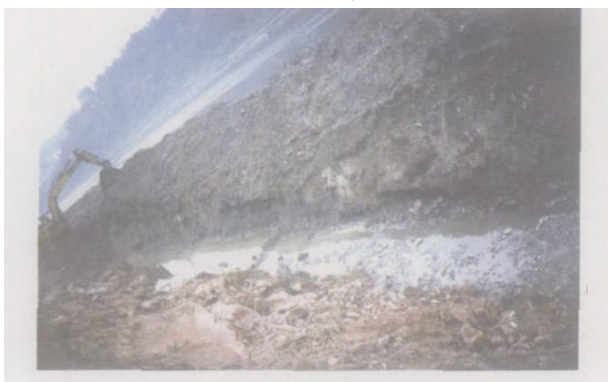
图 5 长控厂子弟校滑坡

斜坡坡脚地面隆起, 将新铺就的砼拱裂。与此同时, 坡脚新修的圬工挡土墙墙体产生水平位移并出现多条垂直贯通裂缝, 缝宽 15~20 mm。勘察发现, 校区南侧斜坡上产生多条环形裂缝, 缝宽 75~100 mm, 垂直落距 250~300 mm, 斜坡中部一坟地墓碑严重歪斜, 倾斜度  $72^\circ$ 。这是一个在渗漏水浸润下, 由于坡脚减载不当而诱发的堆积层蠕移型滑坡。在滑坡推移作用下, 第一教学楼西北隅基础下沉, 砖墙开裂, 教室无法正常使用 (图 5)。该滑坡于 2002 年立项治理后, 校园转危为安。

Fig. 5 Landslide threatens school of Changwa Factory

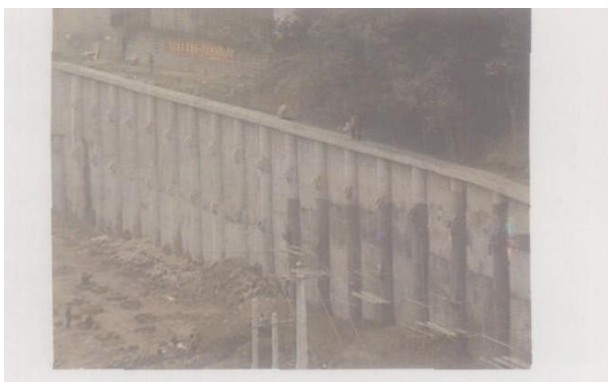
图 6 四川泸州灯杆山滑坡治理图

Fig. 6 The chart of controlling for Denggan hill landslide in Luzhou  
City of Sichuan

南侧临空面开挖后形成前置深 12 m 的高陡边坡; 事前对边坡开挖后果未作预测, 仅按当地经验类比, 采用半重力式圬工挡土墙支护。当下挖 8~9 m 深时, 开挖段坡体出现严重拉裂变形, 中部 18 m 地段产生蠕移, 剪出口水平位移 8~12 cm, 坡上部垂直位移达 36 cm, 崖边碗口粗的樟树随土体下垮并被连根拔起。为防止快速剧滑产生使事故扩大, 于坡角剪出口以堆载反压措施作应急处理 (图 6)。

经勘查, 滑坡长 100 m, 宽 40 m, 平均厚约 10 m, 体积约  $40\,000\text{ m}^3$ , 属粉质粘土和风化中砂岩滑坡, 滑面呈折线形。原有天然斜坡处在临界平衡状态, 人工开挖切坡是导致平衡破坏, 产生滑坡的主因。该滑坡经过治理已趋于稳定, 住宅楼现已竣工并投入使用。
