# 张溪滑坡——台风诱发滑坡成因分析

**摘 要:** 14 号台风“云娜”造成我国东部沿海地区发生多处滑坡地质灾害, 张溪滑坡便是其中个案。通过对张溪滑坡成因进行分析, 得出了张溪滑坡是在一定厚度覆盖层、特定地形条件、植被条件下, 台风风力加载作用及暴雨的淘蚀、软化、增重等一系列过程共同作用下滑动失稳的滑坡。它与暴雨型滑坡的形成机理有显著不同, 这一分析成果对类似滑坡的研究和防治具有一定的意义。

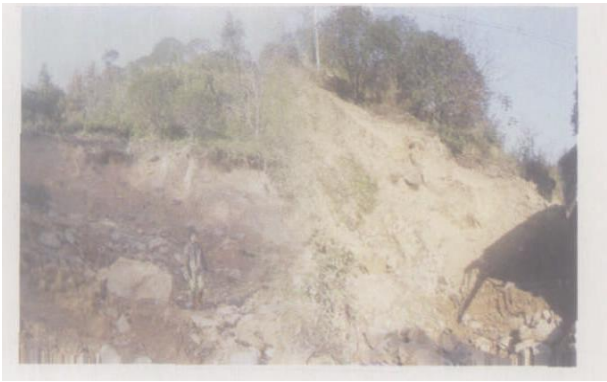
图 2 2 #滑坡全貌  
Fig. 2 2 #landslide

2 号滑坡体临近张溪河 (图 2), 翻越山脊与 1 号滑坡相距约 200 m。该滑坡体呈凹形, 长约 34 m, 宽 43 m, 平均厚度大约 3 m, 滑动方量约 4 000 m<sup>3</sup>。在该滑坡的右翼靠中部, 为一民房, 民房靠滑坡体一侧的边墙已经被下滑的大块石砸破。该滑坡后缘较陡, 坡度 60°, 前缘较缓, 坡度为 23°。

张溪 1 # 和 2 # 滑坡的滑动均在后缘造成较陡的坡势, 现状条件下其已处于稳定临界状态, 如果暴雨或台风再次来临, 后退式的坡体失稳破坏不可避免, 那时较高位的势能必然产生较大的动能, 会直接冲向非常密集的居民房屋, 破坏力会更强, 产生的损失会更大。目前该滑坡已列入治理规划中, 治理方案费用估计在 200 万元左右。

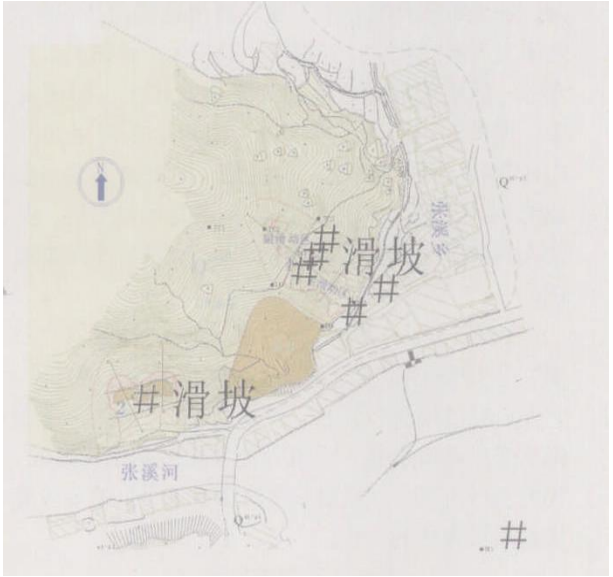
图 3 张溪滑坡平面图  
Fig. 3 Plane diagram of landslide in Zhangxi

如图 3 所示，从地形上推断张溪滑坡的原始斜坡坡度约在 38°左右，对于该覆盖层来讲，此坡度相对较陡，基本趋近于边坡的最大稳定坡角。据温州市及其附近区域 158 个滑坡点统计结果<sup>[2]</sup>，当斜坡坡度>25°时，滑坡发生的频数急剧增大，当坡度为 35°时，频数达极大值。易发生滑坡的地形坡度在 25°~45°之间。从微地形上看，滑动区分布在山脊（小分水岭）两侧，为相对汇水区。再加上该两处滑坡坡脚均有住户，住户扩充院坝，对坡脚有局部切挖，虽在坡脚修有简易堡坎，但当滑坡滑动时仍难抵挡较大的滑动推力作用。

与此同时, 主导风向的风力通过坡体植被或表土对坡体产生顺坡向的推动加载作用, 使坡体的下滑力增大。当坡向与风向一致时, 这种作用最明显。这种作用直接降低了坡体的稳定性。从张溪滑坡平面图可以看出, 1 # 滑坡的主滑方向为南东向, 2 # 滑坡的主滑方向接近于向南, 而 14 号台风前进的主要方向为向南偏西, 风向与滑坡的滑动方向具有很大程度上的一致性。因此风力加载促滑应该是张溪滑坡失稳的重要原因之一。
