某公路滑坡成因机制及稳定性

摘 要: 对某公路滑坡的变形特征、成因机制及稳定性进行了详细研究, 并提出了相应的防治措施。研究表明: 此滑坡为推移式滑坡, 坡体的地形及物质组成是滑坡发生的地质基础, 大量的降雨是滑坡发生的主要诱发因素; 滑坡在自然状态下是稳定的, 而在暴雨和地震工况下不稳定; 此滑坡防治应以加强排水措施为主, 并在前缘修筑挡墙, 同时加强监测。查明滑坡的变形特征及成因机制是滑坡灾害评价和防治的基础, 研究思路及其成果可供类似滑坡稳定性分析及灾害防治参考。

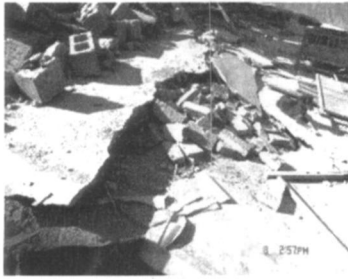
a- 后缘民房滑塌下错

滑坡体的后缘变形明显, 农房出现约 10 cm 宽的拉裂缝, NE侧的一间水泥砖砌民房已经倒塌, 房屋前方平台已经明显滑塌下错, 最大错距约 40 cm, 错后裂缝张开约 1~5 cm (图 3a); 滑坡体 NE 侧的中上部可发现走向为 $N40^{\circ}E$ 的羽裂状裂缝, 裂缝宽约 1~3 cm, 可见深度约 5~10 cm (图 3b), NW 侧的中下部可见走向为 $N55^{\circ}E$ 的裂缝, 裂缝呈间断出现, 总长约 6 m, 宽约 1~5 mm; 在滑坡的中部有一顺坡向长约 12 m, 宽约 6 m, 厚约 5 m, 方量约 $300 m^3$ 的局部滑塌 (图 3c); 滑坡体前缘没有明显剪出口, 但前缘约 2.5 m 高的堆石挡墙出现了局部的鼓胀变形现象。

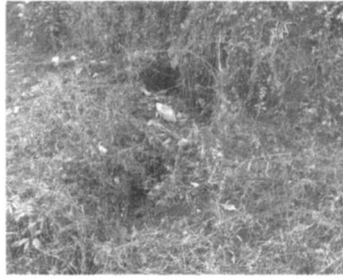
b- NE侧羽状侧裂缝

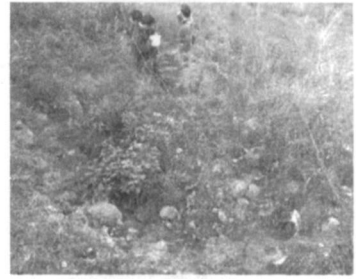
c- 中部的局部滑塌

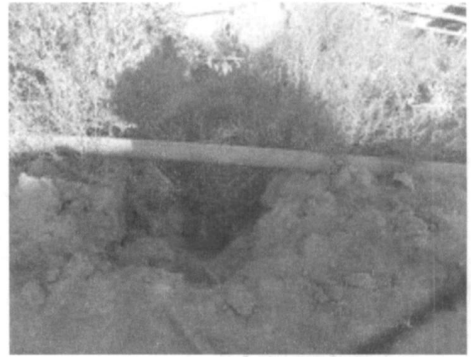
宽缓的山脊并在两侧均有冲沟存在, 而且山脊随两侧冲沟水流冲刷下切而更加凸出, 形成了一个典型的滑坡微地貌^[5] (见图 1所示)。斜坡在纵剖面呈现陡→缓→陡的阶梯状, 中部的平缓地段及平缓段上端的堆石挡墙陡坎正好提供了滑坡剪出的地形条件 (见图 1所示)。滑坡体上方微地貌近“簸箕”状, “簸箕周边” (两条公路) 高程相对较低, 形成了很好的汇水条件, 地表水正好汇集于滑坡体后方, 现场调查发现地方公路路面下方有一较深的水流冲沟 (图 4)。

图 4 滑坡体后方冲沟照片

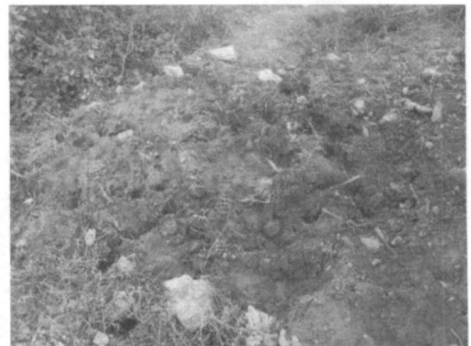
图 5 滑坡体上渗水

组成使得地表水容易汇集和渗透,致使坡体一定深度处于饱水状态。图 5 为滑坡体表层渗水照片。
