5•12汶川地震龙门山风景区地震次生山地灾害 特征与处理

摘 要: 5•12汶川地震激发了龙门山风景区崩塌、滑坡、泥石流、堰塞湖等链状次生山地灾害。通过应急调查发现, 该区已有堰塞湖 5处, 危害性崩塌、滑坡 6处, 已成灾泥石流沟 1条, 潜在泥石流沟 11条, 根据各处灾害的主要特征, 确定堰塞湖的危险程度, 提出山地灾害处理建议。

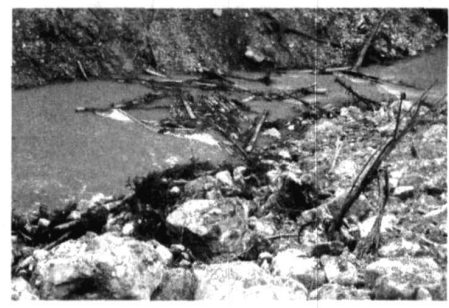
图 2 九峰山堰塞湖

回龙沟堰塞湖、九峰山堰塞湖(见图2)、三边坪堰塞湖(见图3)、大龙潭堰塞湖和小龙潭堰塞湖, 这些堰塞湖中危险性较大的是九峰山堰塞湖和大龙潭堰塞湖, 危险性中等的为三边坪堰塞湖, 危险性较小的是小龙潭堰塞湖和回龙沟堰塞湖, 各湖特征见表1。

Fig. 2 Jiufeng mountain barrier lake

2. 进一步实地调查与勘查, 尽快判别九峰山滑坡堆积体的稳定性, 确定危害堵塞河道的可能性, 堵溃的可能性, 对下游两岸居民及驻扎救援部队危害的可能性。

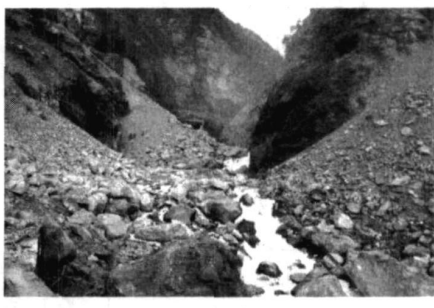
图 3 回龙沟崩塌

1. 回龙沟沟口崩塌、滑坡(见图3)堆积物方量约 $5 \times 10^4 \text{ m}^3$, 左右岸山体崩塌严重, 沟口形成多个倒石锥, 河道内遍布漂砾, 最大粒径达 8 m。目前崩塌堆积物未完全堵断河道, 河流流量 $6 \sim 8 \text{ m}^3/\text{s}$ 。

Fig. 3 Huilonggou collapse

6回龙沟崩塌群,在白水河的两岸绵延 800 m,崩塌堆积物的体积约 $3.9 \times 10^4 \text{ m}^3$,粗大颗粒很多,最大颗粒可达 8m 直径,集中于沟床,形成倒石堆。

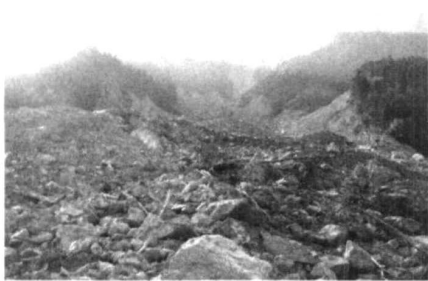
图 4 九峰山滑坡
Fig.4 Jiufeng mountain landslide

2. 九峰山滑坡(见图4), 体积约 $220 \times 10^4 \text{ m}^3$, 堆积体坡度较缓, 约 15° , 堆积体整体较为稳定, 滑坡在运动中转化为土石流, 堆积体快速淤积河道左岸, 堵断原有河道, 在上游形成堰塞湖, 后切割形成河流的通道。

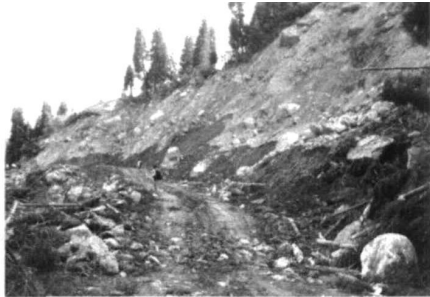
图 5 满天星崩塌
Fig.5 Mantianxing collapse

4. 满天星崩塌(见图 5),体积约 $0.4 \times 10^4 \text{ m}^3$,公路沿河一侧路基跨塌,公路中间裂缝最宽处达 20 cm,对应河道被左岸崩塌物质堵塞,形成小型堰塞湖,不过尚未完全堵塞河道。满天星向下游约 100 m 处形成一大型崩塌体阻断路面。

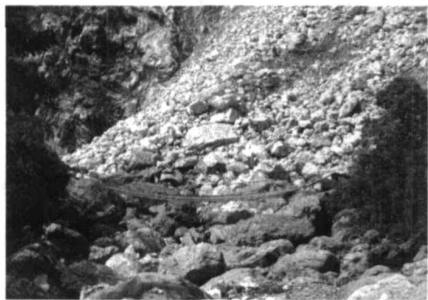
图 6 大龙潭崩塌
Fig.6 Dalongtan collapse

5. 大龙潭出山口崩塌(见图 6),体积约 $3 \times 10^4 \text{ m}^3$ (道路不通,无法直接观测到大龙潭堰塞坝情

况),目前河床稳定,河道内遍布巨砾,部分为左右两岸崩塌物质,流量已经恢复正常水平,推测大龙潭堰塞湖水已经漫堤,河水水质较差,多泡沫。

1. 立即组织有关专家, 在有关部门和武警部队的配合下, 进一步对大龙潭上游地区可能存在的堰塞湖进行实地考察, 针对堰塞湖的特征, 提出处理方案, 确保下游灾民及部队安全。若不能进行及时排泄, 应进行最大溃决洪水水位计算, 将下游灾民临时住所及部队驻扎点迁出洪水危险区。

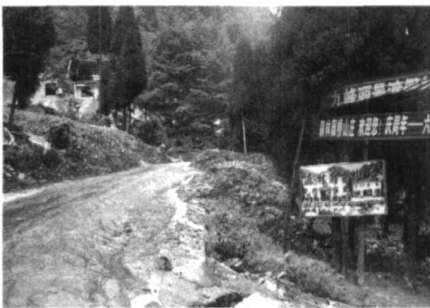
图 7 柏果坪泥石流堆积
Fig.7 Sediment of Baiguoping debris flow

1. 已成灾泥石流沟 景区柏果坪的平安山庄处已有泥石流暴发, 泥石流堆积物阻断公路, 冲毁房屋, 泥石流堆积物厚度约 3m, 含有大量的粗大颗粒, 见图 7。该泥石流系坡面松散堆积物启动形成。

4. 开展风景名胜区内潜在泥石流沟调查及风险判别; 避免将居民居住点及部队驻扎点设置在泥石流危险区内; 建立相应的群策群防体系; 对危害严重的泥石流沟, 采取适当的工程措施加以防治。
