# 柔性框架石笼在大型崩塌体治理工程中的应用

## ——以5·12汶川地震区豆芽坪崩塌错落体为例

**摘要:** 5·12汶川大地震诱发了许多大型崩塌体, 对这类崩塌体尤其是处于江河强势冲刷下的大型崩塌体, 采用常规的治理工程措施显然是很不适宜的! 柔性框架石笼就是针对都汶路最突出的豆芽坪崩塌错落体提出的一种新型防护工程。这种防护工程不仅便于就地取材, 经济实用, 而且较好地解决了依然处于变形调整中的崩塌体工程治理问题, 突出了柔性防护的特色, 具有一定的应用和推广价值。

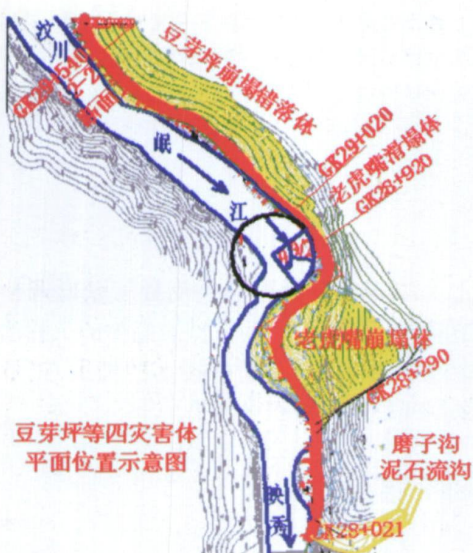
图 1 灾害体平面位置图

Fig. 1 Sketch map of four Mountain Hazards

5·12汶川大地震引发了大量的次生灾害<sup>[1]</sup>, 其中有的已经给人们造成了危害, 有的则以灾害隐患的形式继续孕育和发展着。都(江堰)汶(川)路豆芽坪崩塌错落体就是5·12汶川大地震于震中附近引发的同属上述两种代表性的大型次生灾害体。这一灾害体正处于有名的老虎嘴壅塞体的上游, 二者之间仅夹了一个200 m范围的老虎嘴滑塌体。豆芽坪崩塌错落体因为老虎嘴巨型崩塌体形成的壅塞体, 而使本段公路外侧岷江积水成湖, 并成为岷江最大的一个天然壅塞湖。也正是这个壅塞湖的存在, 才使豆芽坪崩塌错落体、老虎嘴滑塌体、老虎嘴巨型崩塌体和磨子沟泥石流沟这四个紧紧相连的不同性质的灾害群体(图1)<sup>[2,3]</sup>更加复杂多变, 充满危险性和危害性。目前虽然公路已经开通, 甚至一些路段也做了些应急工程处理, 但其安全隐患并未真正解除, 相反在大部分重点部位, 其防护工程技术难度有增无减, 必须认真对待!

对于冲刷, 主要是因为弯道的原因, 使水流形成螺旋流<sup>[5]</sup>, 进而引起断面环流和泥沙的横向运动, 其中面流流向凹岸, 底流流向凸岸。研究分析, 水流进入弯道中心角为  $\theta$  的弯道后 (图 1), 在离心力作用下, 引起流速流向的重新分布, 大约到湾顶断面 ( $\theta/2$ ) 主流逼向凹岸, 在  $(2\theta)/3 \sim \theta$  断面之间, 形成

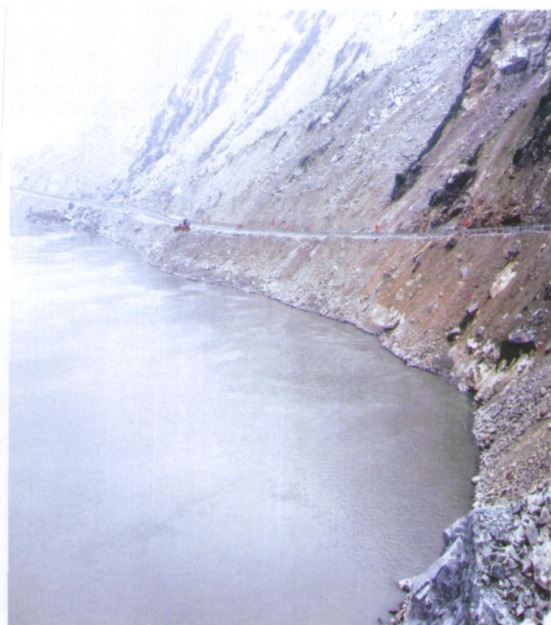
图 2 岷江最大壅塞湖畔的都汶路豆芽坪崩塌错落体

Fig. 2 Duwen Road Douyaping Collapse located along the biggest dam lake in Minjiang River

岷江河床,其河床标高约 900 m,相对高差 570 m(图 2)。据 2008-11-15 调查发现,该堆积区原为岷江的冲刷岸,由于岷江河水的长期冲刷,导致岷江左岸上部岩体多次滑(崩)塌、错落并堆积于早期河床之上,形成巨厚的松散堆积体,堆积体平面形态呈“撮箕”状,宽约 700 m,长约 1 000 m,最大堆积厚度已大于 80 m。本次新近堆积厚度 0~40 m,堆积方量约  $500 \times 10^4 \text{ m}^3$ ,属于一大型崩塌堆积体,堆积体由许多大小不一的块、碎石组成,底部以碎石土为主。其表面块体粒径 20~100 cm 不等,约占 50% (图 3 图 4)。

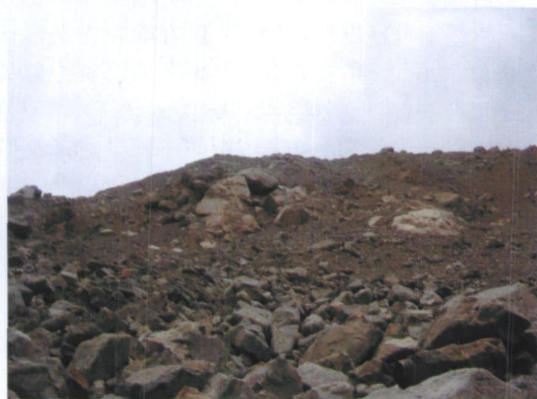
图 3 上部崩塌物质松散丰富

Fig. 3 Loose and plentiful collapse materials on the top

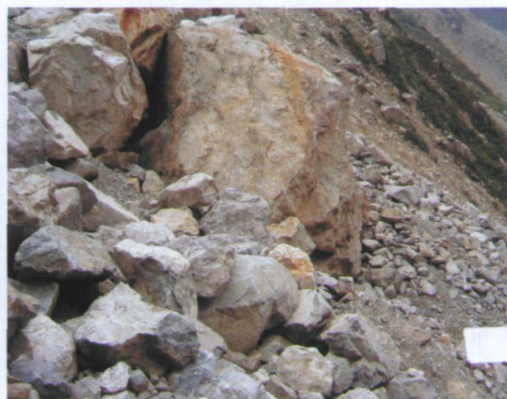
图 4 崩塌体块、碎石居多

Fig. 4 Most of the collapse are block rock and scree

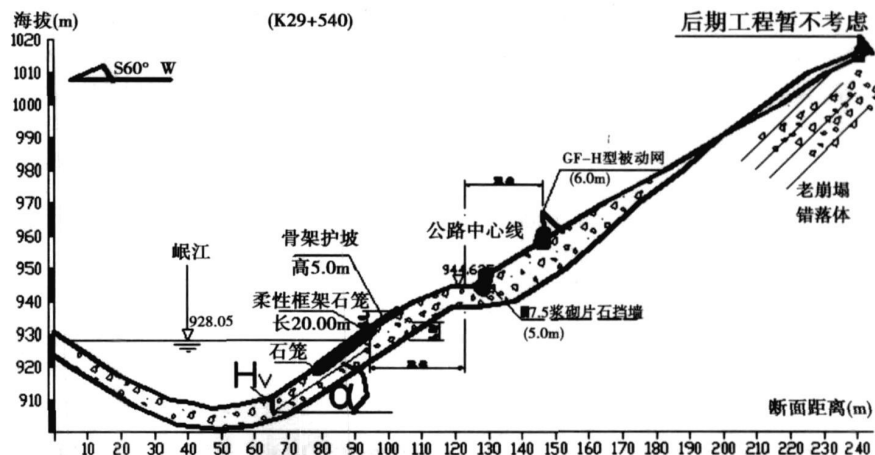
图 5 治理工程剖面图

Fig 5 Profile section of the Controlling project

现豆芽坪崩塌错落体是在历史上原崩塌错落体的基础上由“5·12”汶川大地震再次崩塌堆积而成, 之后在开通公路时, 仅对其下部有所扰动。堆积与稳定情况经分析主要呈现以下三点: 1. 在其他条件不进一步恶化的情况下, 整体是基本稳定—稳定的; 2. 作为自然堆积, 其坡角  $\alpha$  (图 5) 与堆积体本身物理性质密切相关, 即直接受控于堆积体内摩擦角  $\phi$  的大小; 3. 因为来自地震诱发, 所以崩塌物质在脱离母体之际, 或多或少地拥有不同的初始动能, 因而这种堆积而成的坡角将因地而异, 而且比堆积物质内摩擦角要小。至于二者相差多少着重取决于最终表层崩塌物质在崩塌滚动过程中消耗和重新吸收能量的情况。如同是豆芽坪, 不同部位的坡角最小的  $24^{\circ}$  最大的  $35^{\circ}$ , 相差  $11^{\circ}$ , 而同是老虎嘴崩塌堆积体其正面和侧面的堆积坡角分别为  $16^{\circ}$  和  $39^{\circ}$ , 二者竟然相差  $23^{\circ}$ 。

柔性框架石笼,以  $1.5 \text{ m} \times 6 \text{ m} \times 8 \text{ m}$  为标准结构,即厚  $1.5 \text{ m}$ ,宽  $6 \text{ m}$ ,高  $8 \text{ m}$ ,也可取  $1.5 \text{ m} \times 6 \text{ m} \times 4 \text{ m}$ ,纵、横向可以上述单元任意扩展组合。其中大部分上下两两结合后,在最下部采取专设的  $4 \text{ m}$  高小框架石笼,其结构与上述单体的  $1/2$  结构基本相同,区别在于,强化了整体性和防冲的作用,即增加了底部支撑托杆,以保证洪水强冲刷下即使框架位置调整变化也能保证其整体性。同时为增强抗冲刷能力,表面由浆砌卵石改为 C25 砼。内部全部干砌充填块、卵石,由  $0.2 \sim 0.3 \text{ m}$  厚的薄型框架约束。为方便施工,  $0.2 \text{ m} \times 0.2 \text{ m} \times 1.6 \text{ m}$  的支撑杆件可以事先预制。此种结构主要用于中等冲刷条件下,高而松散的崩塌堆积岸坡上。该结构不仅经济实用,寿命长,兼顾抗冲、护坡、以及轻度支挡的多重作用,尤其对岸坡较高,洪水消落带变化很大,坡体物质又松散不稳的情况更加实用。

并在柔性框架石笼上部设置高  $5.0 \text{ m}$  的骨架护坡,以防止洪水对上部坡面的冲刷破坏,水下岸坡则以  $4 \text{ m}$  长条状石笼作为可调性更大的底层防冲工程。其他配套组合工程也在坡体不同部位分别予以考虑(图 5),如在几个控制点采用  $6 \text{ m}$  高的 SNS 高抗弯柔性防护系统。
