乐山大佛风化剥蚀及渗水病害防治对策

摘要: 世界遗产乐山大佛位于四川盆地西南部丘陵区, 由白垩系夹关组 (K_{1j}) 紫红色砂岩雕刻而成, 但砂岩风化强烈, 给大佛的保护带来极大的困难。长期以来, 乐山大佛的保护受到国内外多方关注, 众多专家学者进行了潜心研究, 相关部门也采取了许多保护措施。但乐山大佛的保护目前仍面临两个主要问题, 一是大佛遭受日晒雨淋、风化剥蚀, 二是佛身受到渗水病害威胁。要保护好乐山大佛, 就必须彻底解决上述两个问题。通过对乐山大佛风化剥蚀及渗水病害机理的探讨, 有针对性地提出了相应解决办法和治理措施。

The Prevention Countermeasures of Leshan Giant Buddha Weathering Erosion and Seepage Harm

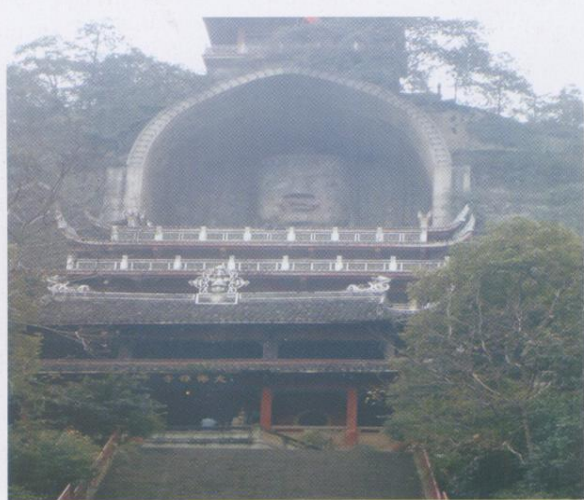
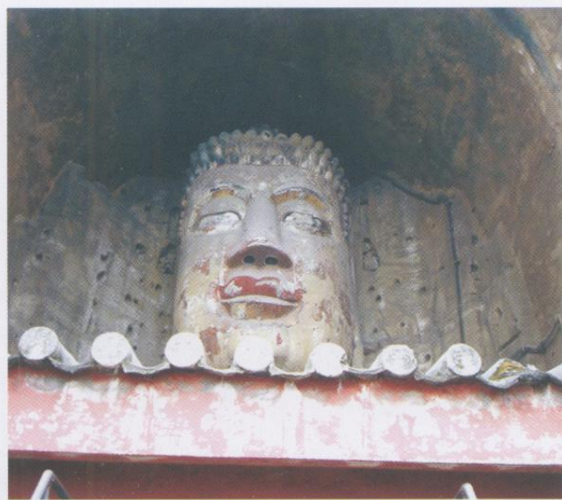
图 1 四川荣县大佛及其脸部残存的彩绘

“红层砂岩”摩崖石刻,但有挡雨建筑物的四川荣县大佛相比(荣县大佛修成于公元 1092 年,只比乐山大佛晚建成 289 a),裸露的乐山大佛,其风化剥蚀程度要强烈得多(图 1)。荣县大佛整个佛体均未暴露于露天环境,至今大佛脸部还残存有历史上维修的彩绘,表明其受风化剥蚀厚度不大,且荣县大佛与其两侧没有挡雨建筑的石刻小佛像相比较,小佛像风化剥蚀程度也明显强烈得多(图 2)。可见露天环境下,热胀冷缩、雨水淋滤等物理风化作用是导致乐山大佛毁损的重要原因之一。

Fig. 1 Sichuan Rongxiang County Big Buddha and survival painting on its face

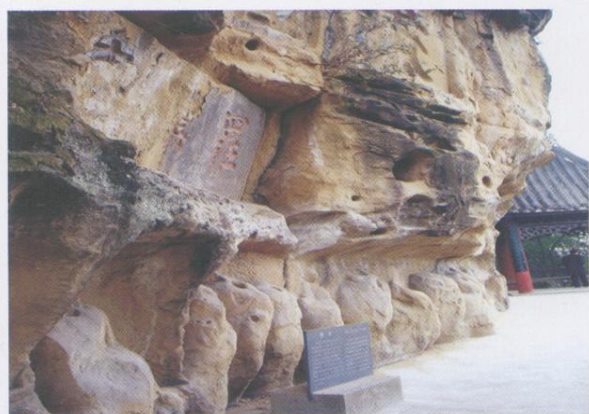
图 2 荣县大佛两侧小佛像风化剥蚀程度强烈

Fig. 2 Small buddha statues on both sides of the Rongxiang County Buddha strong degree of weathering erosion

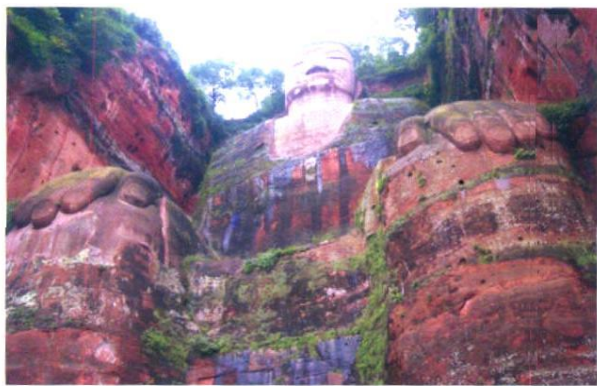
图3 孔洞多风化严重的乐山大佛

Fig 3 Leshan Giant Buddha has been seriously weathering
with many holes in the body

铺设五道暗管导流,再经过抹灰层处理”的防渗措施^[9],现在看来效果并不好。笔者认为,大佛身体已有很多孔洞(图 3),表面风化严重,岩层经过长期风化剥蚀,强度很低,在大佛身体上或附近岩体上做任何防渗工程均会使岩体进一步破碎,危及大佛安全。应尽量避免在大佛躯体上或靠佛身很近位置的岩石上施工,解决佛身渗水的方案,再也不能在乐山大佛躯体上或靠佛身很近位置的岩石上,采取堵截、疏排水工程,而应从区域范围内弄清大佛周边地下水分布径流情况,利用大佛所在凌云山体规模小,又与周围山体基本分离,仅“基座”相连特点,在大佛所在凌云山与周围山体间地势低洼处,进行帷幕灌浆堵截或挖沟疏排(明、暗渠均可,或二者结合使用)流向大佛的地下水,同时对大佛所在凌云山采取全面的防大气降水渗透措施。其治理原则应是截断水源,不让有水体通过佛身渗流,而不应该是让水流入大佛体内再设法引流排往体外。因为在水体流经佛身的过程中,对大佛岩石的破坏总是存在的。
