# 2008年汶川地震重灾区的泥石流

**摘要:** 2008年,在“5·12”汶川地震后,随着降雨的发生,地震重灾区的中高山区较普遍地多次发生了泥石流灾害,尤其是对一些地震灾民安置点板房区造成了危害,累计造成人员伤亡(含失踪)达450余人,进一步加重了灾情。按照地震与泥石流暴发的时间顺序分类,区内的泥石流属后发型地震泥石流。其特征主要为:泥石流活动频率增高,暴发点多,规模大小不一,流体性质一般以粘性为主,密度值多在 $2.0\sim 2.3\text{ t/m}^3$ 之间;泥石流的活动范围与降雨关系密切,活动范围还受地形因素控制,主要集中在龙门山等中高山区;泥石流危害形式有冲毁、淤埋、堵塞主河等多种形式。因此,在汶川地震重灾区这样的区域选址恢复重建,实质上是在工程地质条件复杂的不稳定区内选择相对稳定的安全岛,可供选择的场地极为有限。故恢复重建居民点时应因地制宜,尤其是岷江等江河峡谷区等地的居民点重建,宜保持当地居民传统的分散、多点居住的特点,而不宜于搞成规模较大的集中成片的居民点。这样既有助于场址的安全,又可以避免大规模泥石流、滑坡、崩塌、山洪等山地灾害发生时造成大量的人员伤亡。地震重灾区2008年的泥石流活动显示,龙门山及邻近的邛崃山等山区因汶川地震的影响,泥石流已进入强烈活动时期。其强烈活动时间,可能持续10~30 a甚至更长。对此,要有足够的重视。在可能遭遇泥石流的区域开展的各种工程建设,一定要加强防范措施,防止泥石流危害。

## Debris Flow in Wenchuan Quake-hit Area in 2008

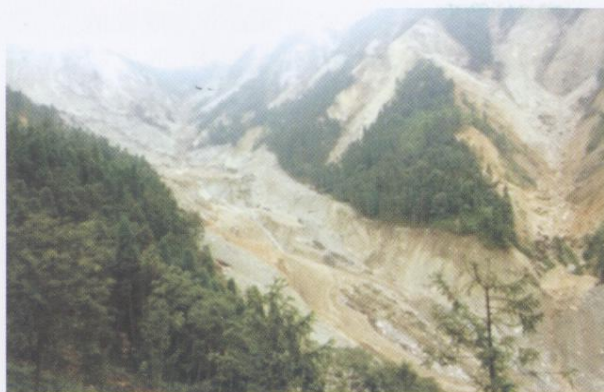
照片 1 汶川牛圈沟支沟莲花心沟滑坡碎屑流

Photo 1 The high-speed elastic flow of landslide in Lianhuaxingou gully

“5·12”汶川特大地震主震过后,又长时间反复发生余震,余震也有不少达到强震级,对灾区的地表及各种设施造成了强烈地、反复地、持续不断地破坏,尤其加剧了对山坡稳定性的破坏,持续不断地诱发新的崩塌、滑坡、落石等山地灾害的发生,极大地增加了山区沟道的松散固体物质量,增强了泥石流的形成条件,使一些长时间没有泥石流活动的沟,泥石流不仅重新活动,而且活动的频率极高,特别是处于地震烈度 X~XI 度极震区的泥石流沟。例如,汶川地震的震中——汶川映秀镇牛圈沟(又称牛眠沟)支沟莲花心沟,地震瞬间激发的高速滑坡迅速解体并转化为碎屑流(照片 1),冲出莲花心沟进入主沟,经实地考察及结合航片、地形图分析,堆积在主沟和支沟内的碎屑物质体积约  $180 \times 10^4 \text{ m}^3$ ,极大地改变了牛圈沟泥石流的形成条件,使这条近百年没有较大规模泥石流活动的低频率泥石流沟,转化为高频率泥石流沟。从“5·12”当晚开始,牛圈沟泥石流频繁活动,2008 年仅导致沟口公路交通中断的较大规模的泥石流就发生了 11 次,其余小规模泥石流不计其数。据访问,几乎只要下稍大一点的雨,即发生泥石流。与牛圈沟泥石流活动类似的还有汶川银杏乡磨子沟、小沟、关山沟、麻柳槽沟,耿达乡三圣号沟、肖家沟(照片 2 3),彭州市龙门山镇狮子包沟、谢家店子沟、白果坪沟(照片 4),崇州市苟家乡

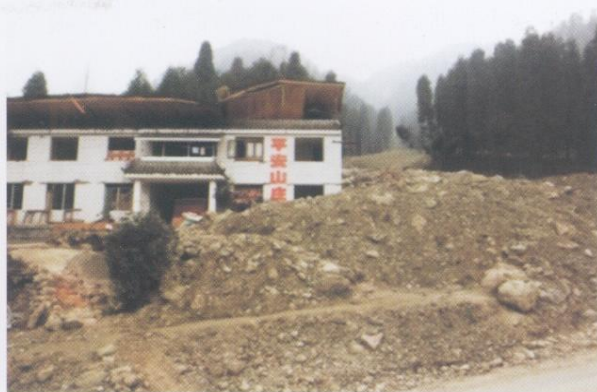
照片 4 彭州白果坪沟泥石流冲毁村庄淤埋公路

Photo 4 Villages and road were destroyed by debris flow from Baiguoping gully

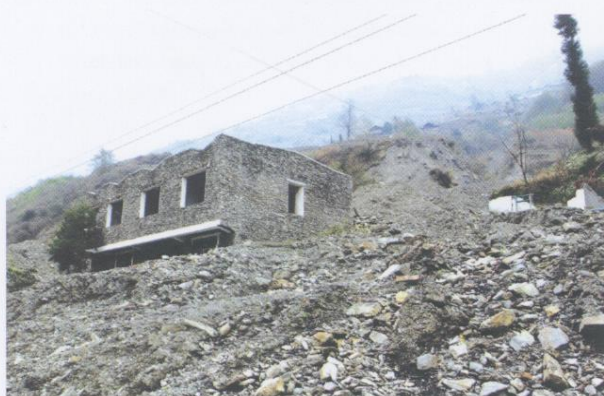
照片 2 汶川耿达三圣号沟泥石流淤埋村庄

Photo 2 A village of Wenchuan County was destroyed by debris flow

冲、淤危害,导致伤亡和失踪达417人(见表1);再如,汶川县耿达乡龙潭村三圣号沟口8户村民未被地震震垮的房屋,都被5月下旬的几场泥石流冲毁或淤埋(见照片2)。另外,泥石流多处、多次冲毁和淤埋刚刚恢复的交通、电力、通讯、供水等设施,给地震灾区恢复重建带来极大困难。

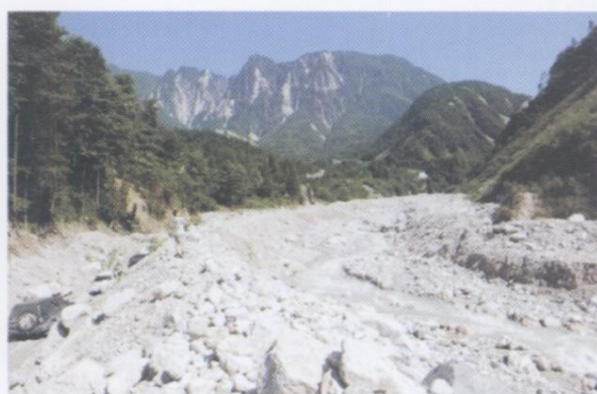
照片 5 崇州火石沟泥石流淤塞沟道(陈晓清 摄)

Photo 5 Gully bed of Huoshigou has been silted by debris flow (by Cheng Xiaoqing)

火石沟(照片 5),等等。

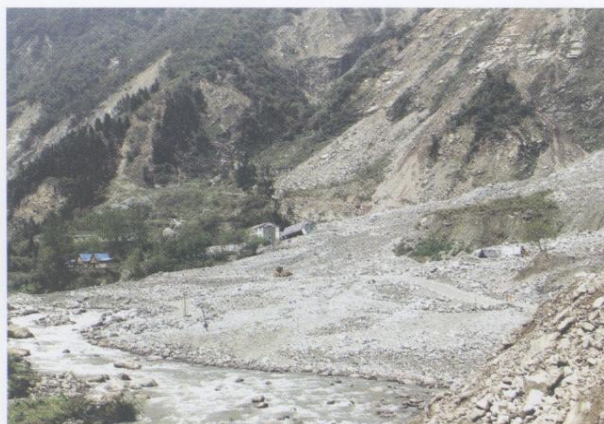
照片 3 汶川耿达头道桥村遭泥石流冲毁

Photo 3 Toudaoqiao village of Wenchuan has been covered with mud and silt from debris flow

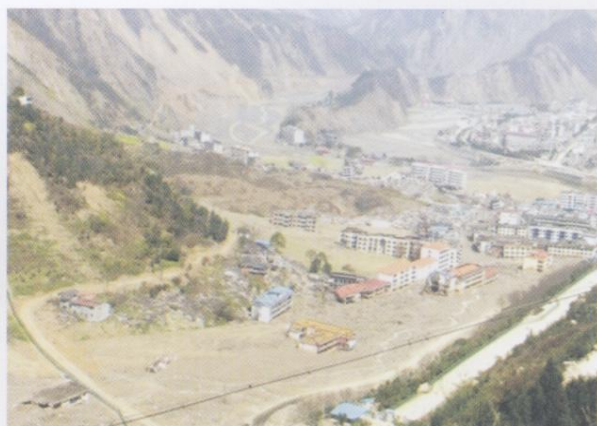
照片 6 北川县城遭席家沟等沟泥石流淤埋

Photo 6 Beichuan county has been silted by debris flow

泥石流冲毁和淤埋其流路上的各种设施(照片6),特别是对其流路上的居民住房和灾民安置点危害极大,并造成了新的人员伤亡,如9月下旬北川县的部分灾民临时安置点的板房等遭受了泥石流

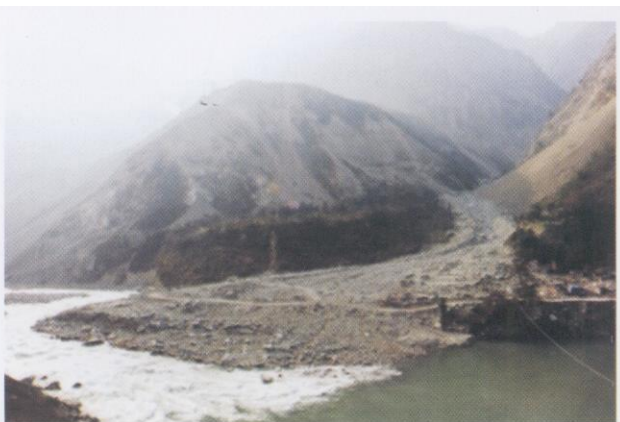
照片 7 汶川磨子沟泥石流堵塞岷江

Photo 7 The Minjiang River is blocked by debris flow from Mozigou gully

在汶川县映秀镇、银杏乡、耿达乡、卧龙镇,彭州市龙门山镇,崇州市苟家乡等地震重灾区的多条沟泥石流暴发时曾短暂堵塞主河、形成堰塞湖,危害与威胁主河上下游沿河各种设施的安全。如银杏乡磨子沟泥石流堵塞断岷江成湖,水位迅速上涨,最高涨幅达12 m左右,形成淹没灾害,一碗水村19户村民的房屋被淹没在江水之中;在堵塞体溃决后,大量由泥石流带入岷江的石块仍然堆积在河床上,抬高了沟口段河床和岷江水位(照片7),使河边的村庄长时间浸泡在水中(照片8)。再如,9月下旬,北川县唐家山堰塞湖右岸泥石流阻断泄流槽入口河道,使堰塞湖水位上升数米,平武县文家坝堰塞湖泄洪道被泥石流堵塞等,均对下游沿岸群众的生命财产安全造成直接威胁。

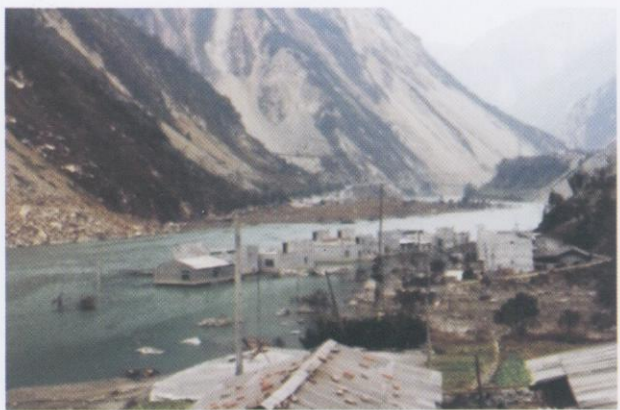
照片 8 汶川磨子沟泥石流堵塞岷江成湖,淹没村庄

Photo 8 The debris flow stops up the Minjiang River to become the lake, submerges a village of Wenchuan
