“5·12”汶川地震堰塞湖应急处置措施的讨论 ——以唐家山堰塞湖为例

陈晓清, 崔鹏, 赵万玉, 高全

(中国科学院水利部成都山地灾害与环境研究所, 中国科学院山地灾害与地表过程重点实验室, 四川 成都, 610041)

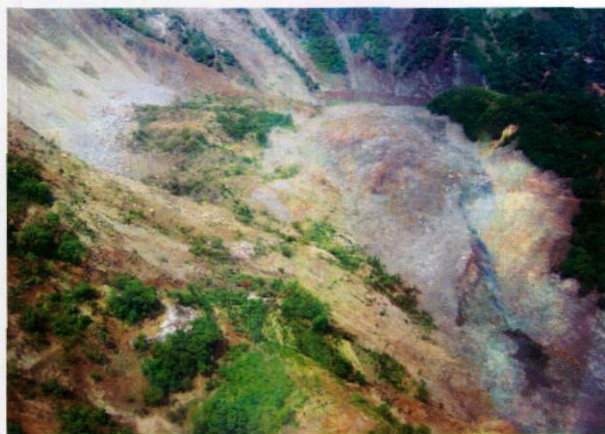
图 2 唐家山堰塞湖的坝体

唐家山堰塞坝的坝体顺河流方向长 803.4 m ,垂直河流方向宽 611.8 m ,水平投影面积 $30.72\times 10^4\text{ m}^2$,坝体堆积体方量 $2\,037\times 10^4\text{ m}^3$ 。堰塞坝最高点高程 793.9 m ,坝底高程 669.5 m ,基岩弱风化顶板高程 638.0 m ,最大坝高 124.4 m ,坝口处坝高 82.6 m 。堰塞坝地形起伏差较大。坡体右侧、中部和左侧分布 3 条沟槽(图 2),右侧沟槽最高点高程 752.2 m ,宽 $20\sim 40\text{ m}$,贯通上下游。中部和左侧沟槽分布于下游坝坡,长约 400 m ,宽 $10\sim 20\text{ m}$ 。上游坝坡较缓,坡度约为 20° 。下游坝坡上部 and 下部为陡坡,中部为缓坡,上部陡坡坡高约 50 m ,坡比约 $1:0.7$,中部缓坡坡比约 $1:2.5$,下部陡坡高约 20 m ,坡比 $1:0.5$ 。

Fig 2 Dam of Tangjashan dammed lake

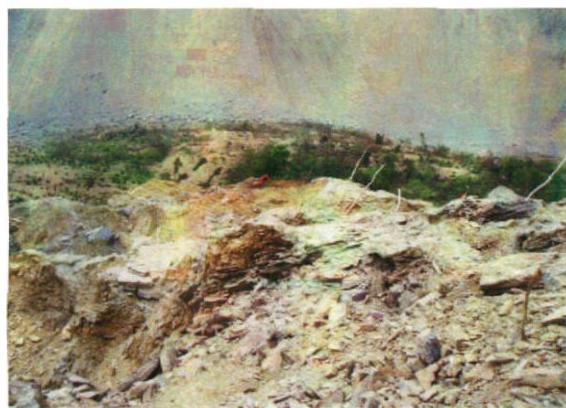
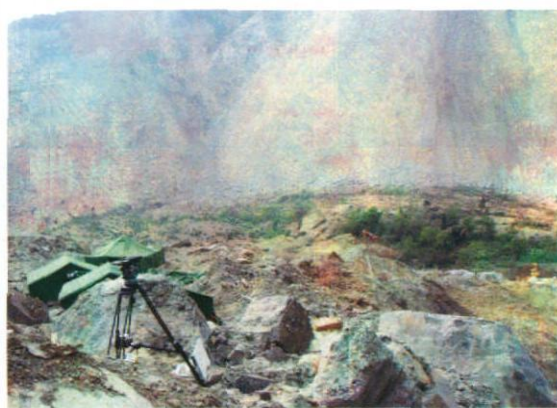
图 3 唐家山堰塞坝坝体岩土结构

其下为弱风化。两岸坡分布有残坡积的碎石土,厚度 $0\sim 15\text{ m}$ 。碎石土由粉质壤土、岩屑和块石组成,其中粉质壤土占 60% 左右,岩屑占 $30\%\sim 35\%$,块石占 $5\%\sim 10\%$,粒径 $5\sim 20\text{ mm}$ 。从堰塞坝的滑坡堆积形态的初步勘测来看,唐家山堰塞坝表面许多岩层的结构还保存较为完好,图 3(a)显示了岩体层状结构。从图 3 的两个角度看来,坡面的植被虽然经过滑坡运动,但还保持近于直立状态,表明该滑坡为整体滑动,内部岩体的结构保存较好。

(a)堰塞坝保存较为完好的岩体结构

(b)堰塞坝上的巨石,粒径 4 m 左右

Fig 3 Rock and soil structure of Tangjashan dam

明类似的堰塞坝出现瞬时全溃的可能性较小,而出现多期分步溃决的可能性较大。由于唐家山堰塞湖的坝体中含有大量的块石,而且粒径 $3\sim 4\text{ m}$ 的巨石较为常见,堆积体保存原岩体结构较好,在水压力作用下,即使库漫溢流时,出现瞬时坝体全部溃决的可

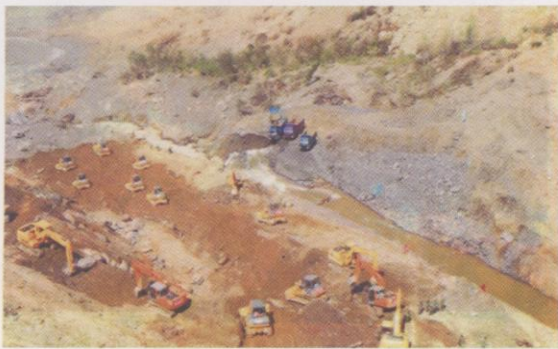
图 5 泄流槽旁新施工的引流槽

在水利部的组织下, 唐家山堰塞湖经过 2008—05—26~31 应急抢险施工, 形成了一条横断面呈梯形的泄流槽。该泄流槽上方宽约 50 m, 进口段的底部宽 7 m, 出口段的底宽大于 10 m, 最深处约 13 m, 平均深 12 m, 全槽总长 475 m, 槽底部中间段最高海拔高为 740 m, 出口段高程 739 m。共完成土石方开挖 $13.55 \times 10^4 \text{ m}^3$, 钢丝笼护坡 4 200 m², 疏通道路 17 km, 平整场地 14 040 m², 清障树木 35 000 m³, 投入推土机 26 台, 自卸车 4 台^[12]。为了加快泄流, 从 2008—06—06 起, 再次进行泄流抢险施工。首先在已有的泄流槽左岸山坡开辟新的引流槽 (图 5), 以

Fig 5 New drainage goove

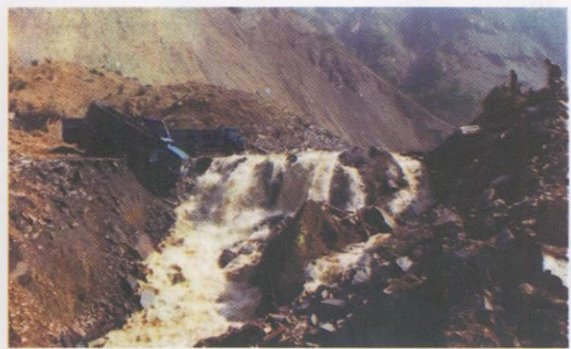
图 6 泄流槽出口的巨石阻止沟道下切

在开始泄流的 2 d 时间里, 由于泄流槽的纵比降较小, 进入泄流槽的水流流量小, 水流下切侵蚀强度较小, 导致下泄流量偏小, 库水水位不断上涨, 溃决危险性不断加大。图 6 显示下游出口巨石阻止下切侵蚀。为了加快泄流槽下切速度, 从 2008—06—08 18:30 开始, 陆续使用 82 无后坐力炮对泄流槽中的巨石进行爆破清障, 并继续采取机械开挖和小规模爆破方式对溢流槽进行扩宽、加深。随着水流流量加大, 下切侵蚀能力增加, 加上阻碍的巨石被清除, 溢流槽强烈下切, 于 2008—06—10 早上流量急剧增加, 在短时间内增至最大 $6 420 \text{ m}^3/\text{s}$ 。堰塞湖泄流过程参见图 7。

Fig 6 Huge rock prevents channel erosion

只有通过增大泄流槽纵比降, 才能有效提升溢流初期沟槽的过流能力, 加快溢流初期沟槽的下切侵蚀能力, 有利于加快泄洪, 降低堰塞湖风险。正是由于纵比降偏低, 排泄初期的水流下切侵蚀能力弱, 导致了槽体中的个别大石块大大延缓了沟槽下切、排泄能力的快速提升, 才在应急处置中采用迫击炮清除巨石。

泄流槽的进、出口的稳定对于平稳泄流至关重要, 可在进、出口增加铅丝笼等防护措施。沟床中的巨石在控制水流下切侵蚀方面起着一定作用, 通过爆破巨石方式, 可以快速提升溢流初期的过流能力, 加快沟床下切速度, 但是失去巨石对下游沟床的保护, 使后期下切侵蚀控制失去支撑, 而出现超过预期的快速下切、流量暴涨。由于巨石保护, 沟床下切侵蚀速度较慢, 当流量达到一定量后, 其搬运能力许可, 可以通过机械辅助扩宽沟床, 增大侵蚀能力, 来提升过流能力。

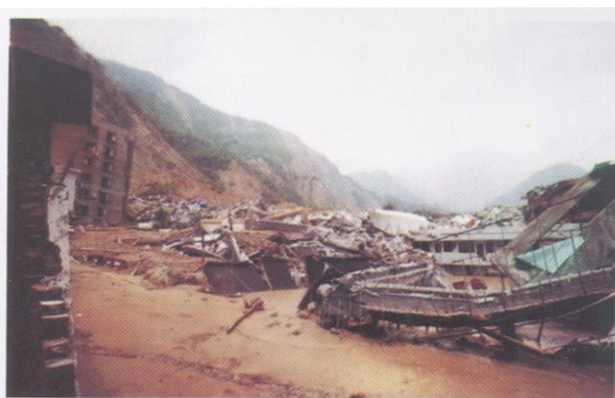
图 8 洪水过后北川县城沉积的淤泥

由于唐家山的泄洪流量急剧增加, 下泄洪水对下游区域造成了一定的影响, 淹没了部分北川县城。由于唐家山洪水携带大量的崩塌、滑坡及沿途堰塞坝的松散固体物质, 其含沙量极高, 洪水过后, 北川县城淹没范围沉积一层淤泥, 见图 8。

Fig 8 The deposit silt of flood in the Beichuan county
