2007年日本群马县南牧村泥石流成灾特点与启示

摘要: 2007年日本群马县南牧村在“植被覆盖良好, 且实施了泥石流工程防护”的情况下, 依然发生泥石流灾害, 究其原因, 与南牧村大量培育的“浅根型杉木人工纯林”关系密切。研究表明, 南牧村的高大浅根杉木纯林具有典型的抑灾、致灾双向影响作用, 其中“致灾影响”使得持续强降雨过程中斜坡林地大量破坏, 结果(1)出现多条新发育的泥石流沟, 泥石流暴发规模超过防护设计标准; (2)产生的漂木堵塞透水型拦挡坝, 实际防护效能下降; (3)有的泥石流沿公路输移并破坏沿线经济体, 泥石流危害范围扩大。据此, 探讨了浅根型人工乔木纯林斜坡林地的稳定性问题、漂木拦挡问题、良好植被覆盖区泥石流灾害防治对策问题, 建议探索浅根型乔木林人工培育及良好植被覆盖区泥石流危险区辨识等工作的减灾途径, 重视斜坡林地稳定性的动态评价、泥石流危害路径的探查及良好植被覆盖区低频泥石流灾害隐患的揭示。

The Characteristics of the Process of Debris Flow Disaster in 2007 in Nanmoku Village, Gumma Prefecture, Japan and Its Enlightenment on Disaster Mitigation

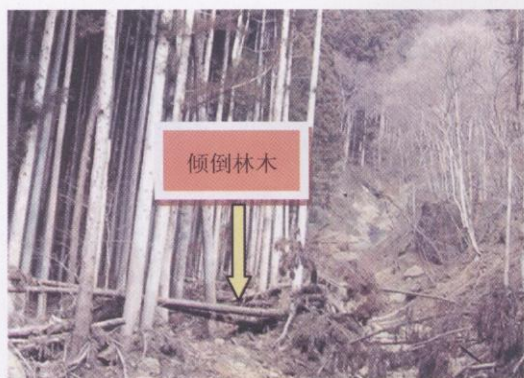
照片1 斜坡林木被连根拔起*
Photo. 1 Tear-up of trees on a slope

南牧村山区培育了大量人工纯林,植被覆盖良好。然而,灾后调查发现,南牧村境内大量滑坡、泥石流发生在植被覆盖良好区域,让人始料未及。成片树林被连根拔起(照片1),根系土体连带松动,引发更深层的土体破坏。倾倒林木随泥石流漂移,被切削得只剩树干,堆积在拦挡坝后方(照片2)。据日本电视台报道,当时有的河道、公路表面遍布漂木,甚至绵延到河道出海口,足见斜坡林地破坏的严重程度。

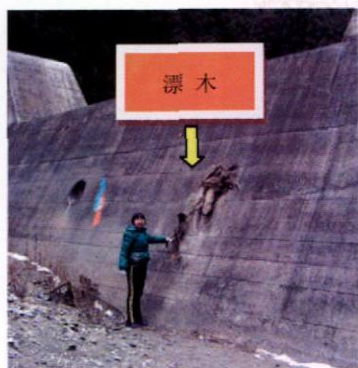
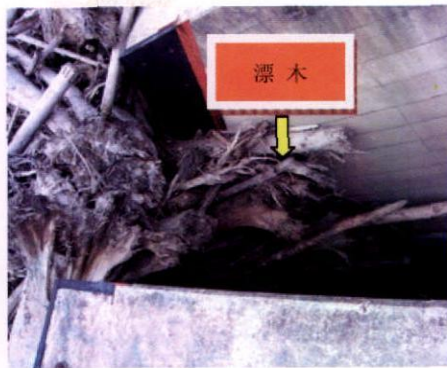
照片 3 漂木堵塞坝体排水通道

南牧村泥石流治理大多采用透水型拦挡坝。该种坝体通过选择地拦阻大石块,排走碎屑、泥浆和流体中的自由水,实现水土分离,较实体坝具有库容利用系数高、使用年限久、节省材料等优点^[9]。调查的两座拦挡坝,坝体结构基本完好,坝身无明显损伤,但排水通道均出现漂木堵塞(照片3)。漂木有的嵌入透水型拦挡坝的排水通道,有的卡在通道进口。由于排水通道被堵,有的坝体的蓄砂表面离坝顶尚有3 m多(设计坝高约7 m),拦蓄能力远低于预期效果。

Photo 3 Water passages of dams were plugged up by drift logs

从南牧村拦挡情况看,透水型拦挡坝拦蓄了漂木,但漂木也造成了坝体的堵塞(见照片3),进而降低了拦挡坝的减灾效果。为避免类似问题的发生,漂木拦挡措施的排水通道不宜过于狭长,或者设计目标只考虑泥石流停歇期的排水问题,而不是拦粗排细功效。

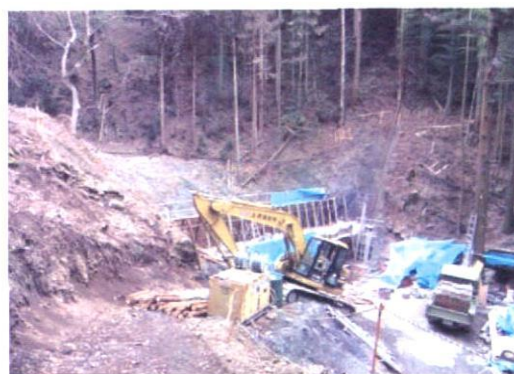
照片 6 在建拦挡坝

Photo 6 Constructing dam

公路成为泥石流输移通道还有另一种情况。南牧村有条沟道原设置了小型拦挡坝(照片5)。2007年强降雨过程,上游林地大量破坏,并暴发泥石流。该座拦挡坝不足以拦蓄新生的大量泥沙和漂木,致使泥石流漫过拦挡坝,直接冲到公路,并沿公路输移。灾后,在上游沟道修建一座规模更大的拦挡坝(照片6)。应该指出,前期泥石流灾害防治工作中意识到该条沟道源流的危险性,只是防护措施介入灾害体的程度不够,未能成功抵御灾害体侵入人类活动区,导致灾害的发生。

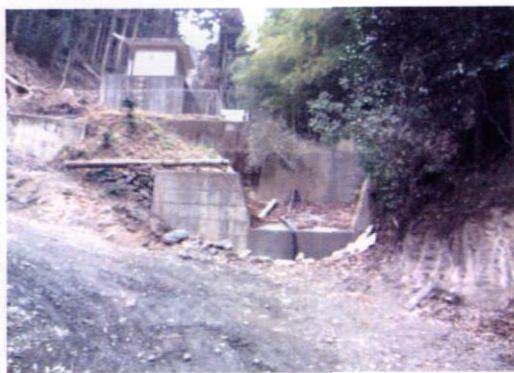
照片 5 公路边既有拦挡坝

Photo. 5 Existing dam beside a road
