对甘肃舟曲特大泥石流灾害的初步认识

摘要: 2010-08-07 T23:00左右, 甘肃省甘南藏族自治州舟曲县城北面的罗家峪、三眼峪流域突降强降雨, 引发了特大泥石流灾害。泥石流将沿途村庄和城区夷为平地, 摧毁了沿途的楼房民居, 毁坏了大量的农田。泥石流还冲进白龙江形成堰塞湖, 将半个舟曲县城淹在水中。此次泥石流流速快、流量大、规模超大, 发生于半夜, 且表现为山洪-泥石流-堰塞湖灾害链形式, 因而造成重大人员伤亡和财产损失。截止 08-15 共造成 4 496 户、20 227 人受灾, 水毁农田约 95 hm², 房屋 5 508 间, 1 248 人遇难, 496 人失踪, 是建国以来我国损失最严重的泥石流灾害。现场调查与遥感图像分析表明, 舟曲泥石流是局部强降雨作用下发生的百年一遇的水力型特大泥石流灾害。三眼峪、罗家峪泥石流总方量约 $220 \times 10^4 \text{ m}^3$ 。沟内储存的大量的崩塌、滑坡体及坡积物、残积物为泥石流提供了丰富的固体物质。形成区陡峭的地形以及沟道内堆石坝、拦沙坝形成的陡坎级联堵溃效应, 加大了泥石流的流速、流量与破坏力。在分析本次泥石流的背景条件、灾害成因、特征以及发展趋势的基础上, 提出了相应的减灾对策。

Preliminary Analysis of Extra-large-scale Debris Flow Disaster in Zhouqu County of Gansu Province

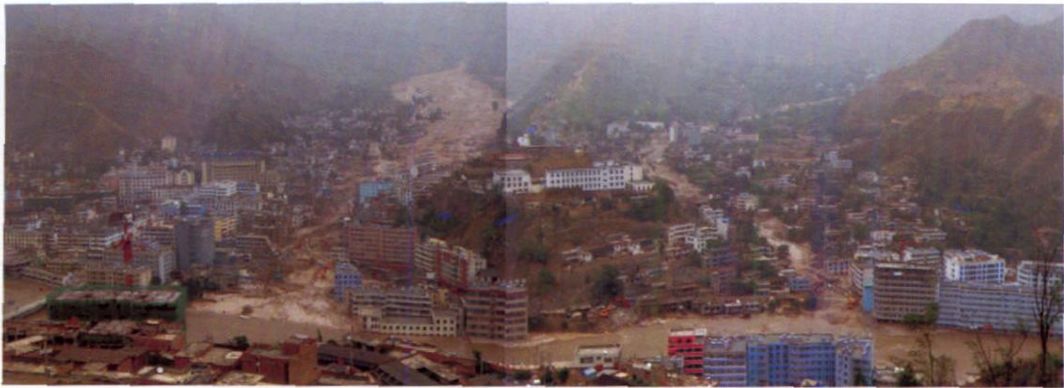
200 m 左右的堆积区, 淤积厚度 2~7 m, 平均约 4 m; 罗家峪泥流出山后, 形成长约 2.5 km, 平均宽度约 70 m 的堆积区, 平均堆积厚度 2 m (图 1~2)。泥石流冲进白龙江, 形成堰塞湖, 水位上升 10 m 左右, 淹没大半个县城, 造成重大财产损失和人员伤亡 (图 3)。据统计, 泥石流灾害共造成 4 496 户、20 227 人受灾, 水毁农田约 95 hm², 水毁房屋 307 户、5 508 间, 其中农村民房 235 户, 城镇职工及居民住房 72 户; 进水房屋 4 189 户、20 945 间, 其中农村民房 1 503 户, 城镇民房 2 686 户; 机关单位办公楼水毁 21 栋, 损坏车辆 18 辆。截止 2010-08-15 共有 1 248 人遇难, 496 人失踪, 是建国以来我国最严重的泥石流灾害事件。灾害发生后, 本文作者于 2010-08-09 赶赴舟曲泥石流现场, 对三眼峪和罗

图 1 特大泥石流灾害后的三眼峪与罗家峪及舟曲县城

Fig. 1 Situation of Sanyanyu Ravine, Luojiayu Ravine and Zhouqu City after the disastrous debris flow

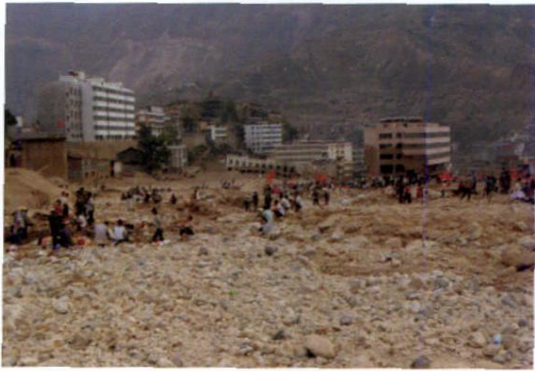
图 2 县城附近的村庄被夷为平地

Fig. 2 Villages buried by the event near the city

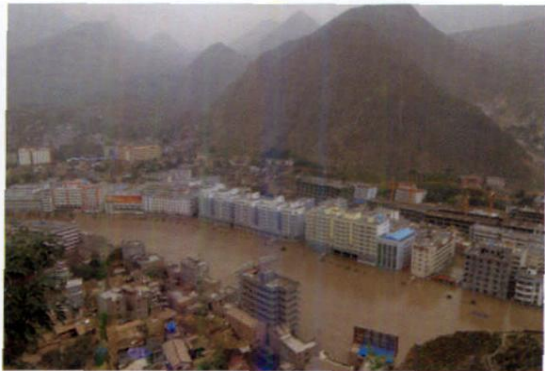
图 3 受淹的舟曲县城

Fig. 3 Buildings submerged in the dammed lake
