## 舟曲“8.8”特大泥石流对建筑物的破坏方式

**摘 要:** 2010 - 08 - 07—08 发生的甘肃舟曲特大泥石流造成了 1 765 人死亡和失踪, 33 幢面积共 11. 472 km<sup>2</sup> 的建筑物被直接冲毁, 有 20 幢面积约 69 km<sup>2</sup> 建筑被部分损坏。现场的调查表明, 泥石流破坏建筑物主要有冲击、淤埋和摩擦三种方式。通过对 8 座破坏建筑物的具体分析, 发现泥石流破坏建筑物有正向以撞击为主、侧向以淤埋和摩擦为主, 沿流向呈现波浪式变化以及遮蔽效应等特点。根据泥石流的破坏方式、特点和建筑物类型, 初步提出了我国山区居民住宅两种常见结构的泥石流破坏分级标准。最后提出了几条能有效减轻泥石流对建筑物破坏的具体措施, 可供坐落于泥石流危险区的山城镇借鉴。

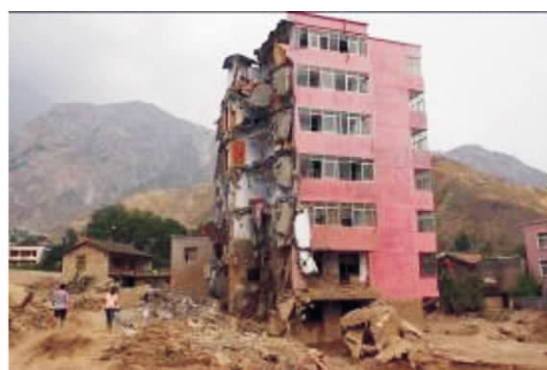
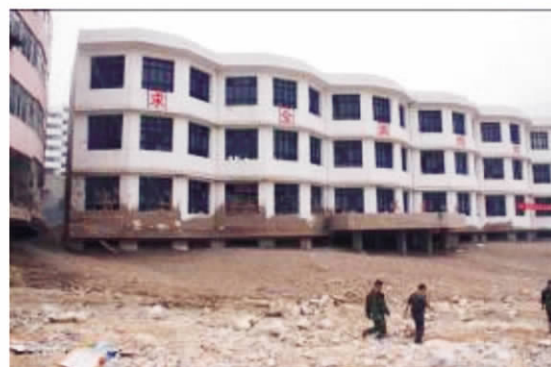
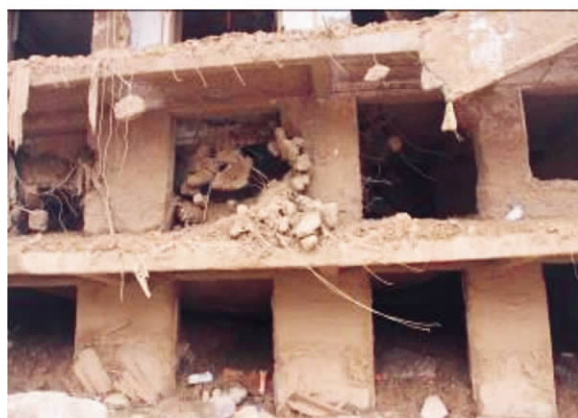
图2 舟曲泥石流的三种破坏作用

样,在物体接触面发生碰撞和摩擦。另外,由于泥石流具有比较大的屈服应力,在坡度较缓的条件下,很容易淤积。所以,泥石流对建筑物的破坏方式主要有冲击、淤埋和摩擦三种。其中,冲击是最强的破坏方式,淤埋次之,摩擦最次。当然,这三种方式并不一定是单独起作用的。很多情况下,它们是交织发生,共同产生破坏作用。在舟曲泥石流灾害现场,可以看到这三类破坏的典型实例。比如,图 1 中的建筑 A 为一栋 7 层楼高的居民楼,罗家峪的泥石流将该建筑的最下面 2 层对半冲开;随后,上面的 5 层楼在自重的作用下,垮塌了一半(图 2a)。建筑 B 为城关一小的老教学楼,整整被三眼峪泥石流淤埋了 1 层(图 2b)。建筑 C 为紧挨着老教学楼的一栋居民楼,正面和两个侧面都遭受了泥石流的破坏,正面 1~3 楼的墙体被泥石流打穿,泥石流的刮擦将楼体侧面的门窗和墙面破坏(图 2c)。

a. 撞击破坏; b. 淤埋破坏; c. 刮擦破坏

a. impact, b. deposition, c. abrasion

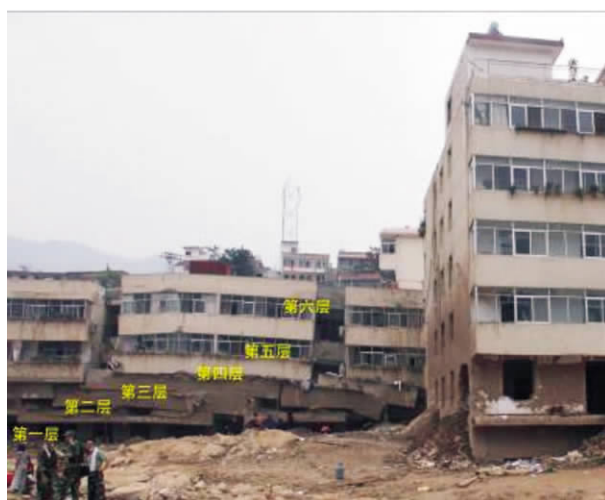
图3 泥石流对建筑物的间接破坏

另外,也还存在一种间接破坏的方式。比如图 1 中的建筑物 D,为县公安局家属楼,共 6 层楼高,位于城关一小一座教学楼的后面。教学楼被泥石流推倒后,直接撞向家属楼。因为家属楼不是框架结

构,整体受剪,整栋楼像水平叠放的多米诺骨牌一样,第 2 层到第 4 层被水平推垮,墙体完全消失,每层依次错位 2 m 左右,建筑只余最上面完整的 2 层(图 3)。

Fig. 3 Indirect damage of construction by debris flows

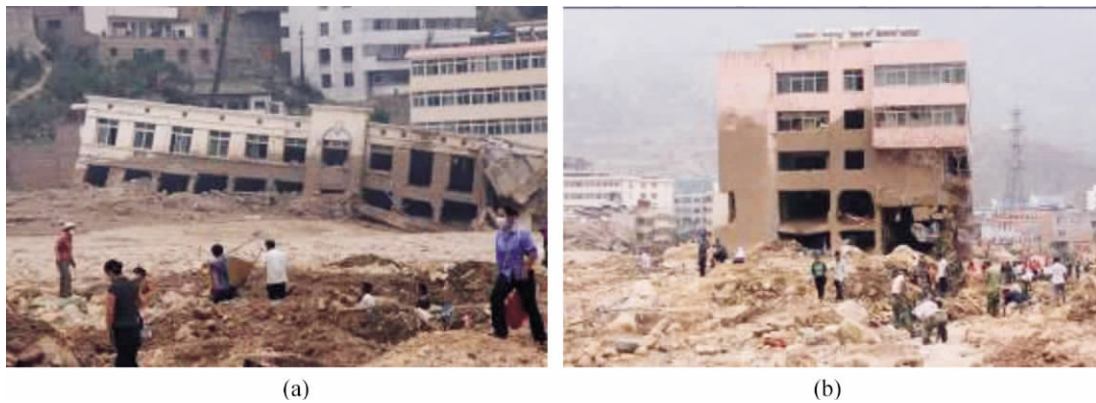
图 4 正向撞击破坏( a. 建筑 E; b. 建筑 C)

泥石流的主流线方向与建筑物的作用面垂直或接近 90°时为正向撞击。比如,图 1 中的建筑 E 为城关一小新教学楼,共 6 层楼高。泥石流首先将教学楼的基础破坏,之后整栋楼被泥石流向下游推动了约 18 m。楼整体倒塌后将图 3 中的家属楼撞塌。建筑 E 正好处于泥石流的主流线上,相当于一座拦挡坝,阻挡了很大一部分的泥石流物质。其长轴方向与泥石流的来流方向垂直(图 4a)。这种与泥石流流向正交的建筑布局,一是增加了受泥石流撞击的面积,二是减小了建筑物的重力力矩,大大降低了

建筑物C在新教学楼北面60 m。虽然楼体迎流面的墙体被打穿,但因为基础牢固,整体为钢筋混凝土结构,加之长轴方向与泥石流流向平行,撞击面积小。所以在泥石流的强烈撞击下仍然屹立不倒。泥石流的流深大约3层楼高,冲起约2层楼高。根据水头与流速的关系,如果是洪水的话,估算流速为

10.84 m/s(楼高按3 m计)。一般情况下,泥石流的冲起高要大于洪水,也就是说实际的泥石流流速要小于10.84 m/s。假设泥石流流速10 m/s,流深9 m,重度 $20.58 \text{ kN/m}^3$ ,楼面宽15 m,估计当时这栋居民楼承受的泥石流冲击力最大约为 $1.23 \times 10^4 \text{ t}$ 力。

Fig. 4 Constructions impacted face-to-face by debris flow ( a. Building E , b. Building C)

为了避免建筑物遭受泥石流的破坏,最有效的方法就是不要将房子修在泥石流的必经通道。不过,在目前仍然有许多山区城镇位于泥石流堆积扇的情况下,通过合理的建筑布局、加强建筑的结构,也可以在一定程度上有效减少泥石流对建筑物的破坏。根据建筑物受破坏的特点,主要有 5 条具体措施: 1. 建筑物的长轴方向应该平行于主沟的流向,以降低建筑物的迎流面面积,增强建筑物的抗倾覆能力; 2. 建筑物应该采用钢筋混凝土的框架式结构,可以有效抵抗泥石流的撞击和剪切; 3. 建筑物的突出部位最容易被破坏,所以建筑物的外形应尽量平整; 4. 建筑物之间应该保证足够的间距; 5. 建筑物的底楼是最容易遭遇危害的地方,所以在泥石流危险区,比如舟曲三眼峪入江口附近,修建高层建筑时,底楼采用架空的支柱结构,不作为住宅或商铺。

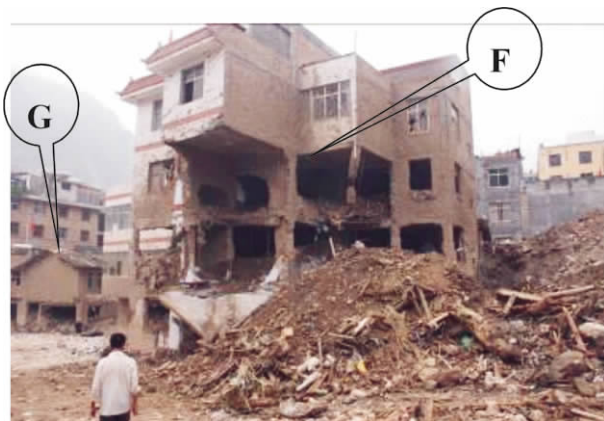
图 5 泥石流的侧向淤埋破坏

泥石流的主流线方向与建筑物的作用面平行或接近 $0^\circ$ 时为侧向破坏。泥石流的速度和能量主要集中在主流线方向,沿侧向即与主流线垂直的方向速度分量小,多表现为淤埋和摩擦作用。比如,图1中建筑物G,为一座砖混结构的两层老楼房(图5)。泥石流将它前面的建筑物F(一座4层高的居民楼)摧毁3层后,断面突然变宽。部分泥石流沿侧向流动,冲向建筑物G。尽管该建筑物不是框架结构。但是在侧向运动的作用下仍然保持完整,只是部分被淤埋。

Fig. 4 Transverse deposition of construction by debris flow

由此看来,为了减小建筑物受到的破坏,可以有两种方法:一是修建排导槽,让泥石流束流,快速通过,不与建筑物发生接触;二是尽量让泥石流沿侧向铺开而不束流,减小泥石流的流深和流速。

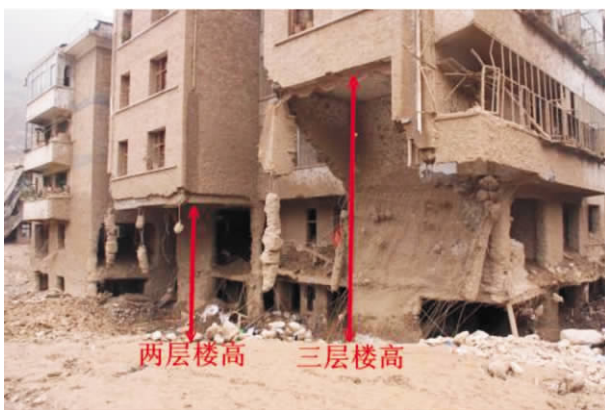
图 6 破坏作用沿纵向递减

泥石流的破坏作用沿流向呈现“强→弱→强”的波浪式变化特点。比如,图1中3栋并排的家属楼H。第1栋被泥石流撞毁3层楼,第2栋被撞坏2层楼,第3栋只有1层楼被淤埋,结构没有受到破坏。这说明泥石流的破坏作用在沿程递减。3栋楼的总长大约为24 m。也就是说隔8 m左右,泥石流受到建筑物阻拦之后,破坏作用降低1/3。但是,经

过一段距离的加速和后续来流的补充后,泥石流又重新获得能量,把建筑物 H 下游 20 m 远的一栋建筑冲塌。

Fig. 6 Decreasing damage along flow direction
