汶川地震引发的次生灾害链

徐梦珍¹, 王兆印^{1*}, 漆力健²

Disaster Chains Initiated by the Wenchuan Earthquake

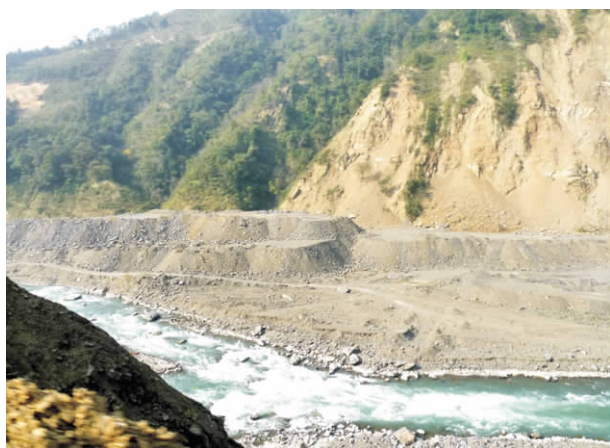
图2 唐家山堰塞坝下游的泥沙淤积体上的新切河道
(2009-11)

Fig. 2 New incised channel on the downstream of the Tangjiashan Dam
(November, 2009)

湖蓄水量由 $24\,600 \times 10^4 \text{ m}^3$ 降低为 $8\,600 \times 10^4 \text{ m}^3$ 。尽管泄洪槽下切,洪水下泄过程中的洪峰流量达到 $6\,420 \text{ m}^3/\text{s}$,也并未造成危害。溃坝洪水将大量泥沙携带到下游河道中淤积,淤积高度超过 20 m,在淤积体上,泥沙运动剧烈。2008—2009 年期间,强烈泥沙淤积与侵蚀过程不断发生。图 2 所示,是溃决后的唐家山堰塞坝下游 500 m 范围内的岷江河段,洪水在下游淤积体上冲刷出一条深度达 20 m 的深谷,新的河道逐渐形成。由于强烈的泥沙运动与河床演变过程,底栖动物和鱼类丧失了原有的稳定栖息地。

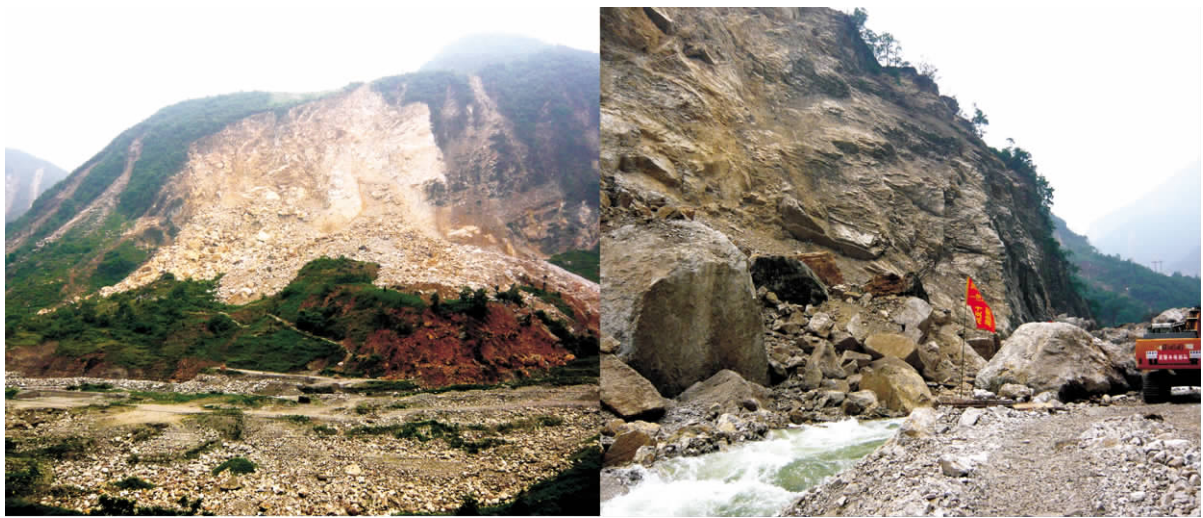
图 7 汶川地震触发岷江(左图)及绵远河(右图)沿岸崩塌,形成的裸露岩石表面(2008-05 拍摄)

汶川地震引发了河流沿岸大量的崩塌、落石,崩塌造成了大面积的裸露岩石。图 7 中,左图所示为岷江沿岸的花岗岩崩塌的裸露岩石,右图为绵远河沿岸白云质灰岩崩塌造成的裸露岩石。这些崩塌形成的裸露岩石极脆,在阳光暴晒及昼夜温度变化作用下,极易支解破碎。在岩石破碎过程中伴随着发生颗粒侵蚀,颗粒侵蚀定义为:地表植被完全破坏后,裸露的岩石表面在阳光暴晒和热胀冷缩直接作用下破碎,呈颗粒状脱离,在风力、雨水及余震等外力触发下沿坡面以滚石或碎屑流的方式滚下,在坡脚形成碎屑堆积体的现象。汶川地震发生后,江河沿岸无数的山体崩塌与滑坡造成了大片裸露的山体,可发生颗粒侵蚀的面积急剧扩大。颗粒侵蚀下来的碎石粒径均匀,一般为 1~5 cm,最大的颗粒也

Fig. 7 A grain erosion site on the Minjiang River (left); grain erosion on avalanches along the Mianyu River (May 2008)

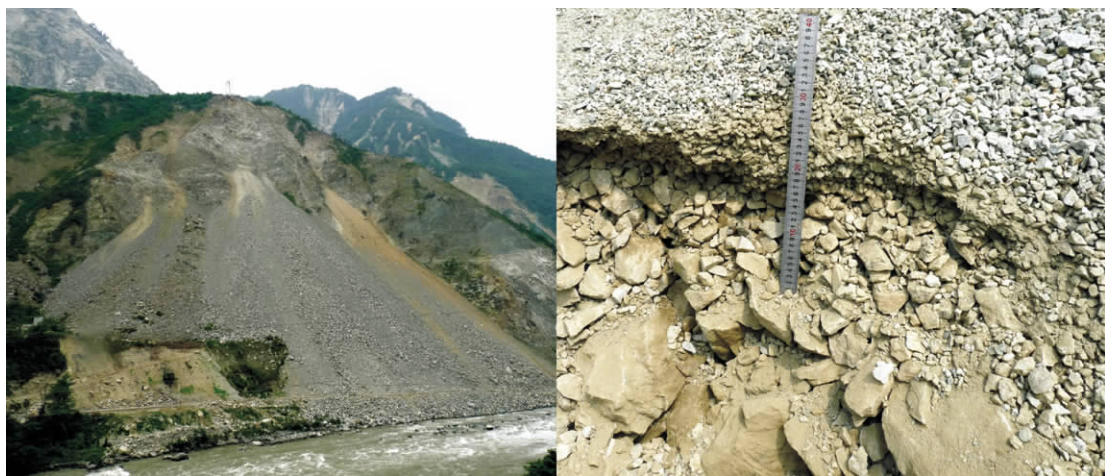
图 8 汶川附近的岷江河段的颗粒侵蚀(左)及该颗粒侵蚀堆积体厚度测量(右)(2009-06 拍摄)

汶川地震后,汶川一带岷江干旱河谷中,几乎所有的崩塌滑坡面都成了颗粒侵蚀面,甚至不少非干旱河谷里的崩塌滑坡面也成了颗粒侵蚀面。在颗粒侵蚀体上,植被的修复速度低于侵蚀速度,颗粒侵蚀不断破坏和埋没新生植被。笔者通过调查发现了颗粒侵蚀的规律,并通过野外试验证实了颗粒侵蚀主要造成 3 种灾害:破坏植被、破坏交通和形成坡面泥石流。汶川震区的颗粒侵蚀面表层不断发生脱落,每年剥蚀厚度数十厘米。颗粒侵蚀物覆盖在原来的崩塌、滑坡堆积物上,二者粒径明显不同。图 8 左显示的是汶川附近岷江岸坡上的一个崩塌堆积体上发生颗粒侵蚀。一般来讲,颗粒侵蚀包括三部分:上部侵蚀面;中段的颗粒流滑动段;下方的颗粒堆积扇。发生颗粒侵蚀的裸露岩石面的坡度约 $45^\circ \sim 60^\circ$ 。颗粒侵蚀面上没有植被覆盖。颗粒流滑动段的坡度约为 40° 。坡脚堆积扇的坡度约为 35° ,与颗粒物质堆积体的自然休止角相等。颗粒侵蚀的碎石粒径远小于地震中崩塌体岩石粒径。图 8 右是汶川附近岷江河段发生颗粒侵蚀的河段:上层堆积的是震后 1 a 来发生的颗粒侵蚀物,颗粒大小都在 1 cm 左右,形状相似;下部是地震崩塌堆积体,其颗粒级配极为不均,形状各异,最大的巨石直径达数 m,最小颗粒粒径小于 1 mm。由于颗粒侵蚀和地震崩塌形成的堆积物的差异,颗粒侵蚀堆积物的厚度及表面积清晰可测。对颗粒侵蚀堆积体的 3 个不同位置进行厚度测量,计算平均值作为其堆积厚度。颗粒侵蚀堆积扇的表面积采用激光测距仪测量。颗粒侵蚀堆积扇表面积与堆积厚度的乘积近似为过去 1 a 中颗粒侵蚀的体积,因此,颗粒侵蚀率即可通过颗粒侵蚀的体积与裸露岩石表面积之比来得到。

Fig. 8 A grain erosion site on the Minjiang River near Wenchuan (left); Depth of the grain erosion deposition (June 2009)
