“4·20”芦山 7.0 级地震次生山地灾害活动 特征与趋势

关键词: 芦山地震; 次生山地灾害; 崩塌; 滑坡; 落石; 泥石流; 堰塞湖; 减灾

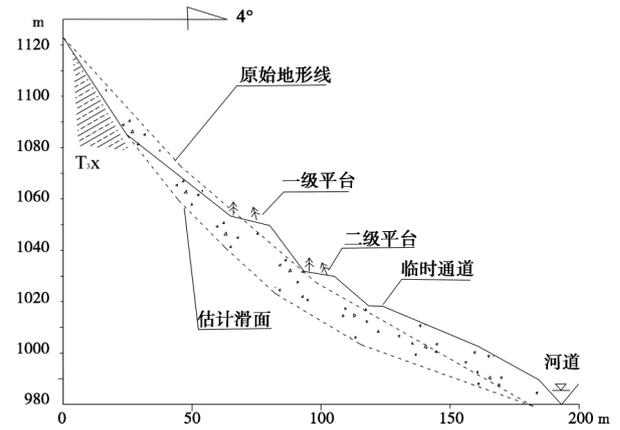
图 4 双石镇流水沟滑坡堆积剖面
 Fig. 4 Profile of landslide accumulation in Liushui Gully Shuangshi town

流水沟滑坡位于西川河右岸,滑坡体宽约80 m,长约220 m,平均厚约15 m,总体积约 $20 \times 10^4 \text{ m}^3$;滑坡坡向 4° ,原始坡度 40° ,高差约143 m;滑坡为堆积层滑坡,滑面为基覆交界面,地层岩性为三叠系须家河组(T_{3x})粗砂岩;滑坡平面呈箕状,堆积剖面形态阶梯状,滑体上有2级台阶,原始河道宽40 m,堵河约30 m(图4)。

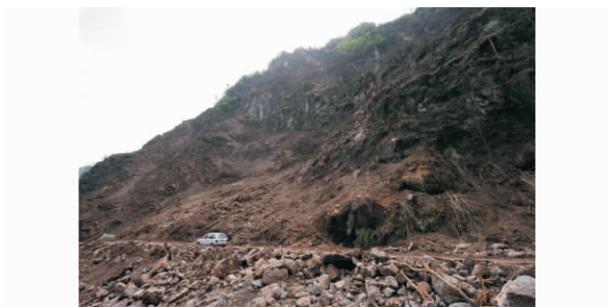
图 2 宝盛乡金鸡峡崩塌落石危害公路
 Fig. 2 Rockfalls threatening highway in Jinji gorge, Baosheng

崩塌和落石主要发育于由硬岩形成的高陡斜坡上,在深切峡谷尤为发育,集中成群发育的区段有芦山县至宝兴县的省道S210线的高陡边坡,以及龙门乡玉溪村至宝盛乡(图2)、宝盛乡至太平镇、清仁乡至双石镇的峡谷地段。其中,芦阳镇—穆坪镇的省道S210公路崩塌、落石区长度约7 km,路段崩塌群成片发育(约40个),规模 $0.1 \times 10^4 \sim 2.8 \times 10^4 \text{ m}^3$ 不等,崩塌体原始坡向 $25^\circ \sim 290^\circ$,坡度 $5^\circ \sim 70^\circ$,高差400~600 m,岩性为厚层砾岩,受大川冲断层控制,岩体节理裂隙发育,构成崩塌体的有效结构面(图3)。

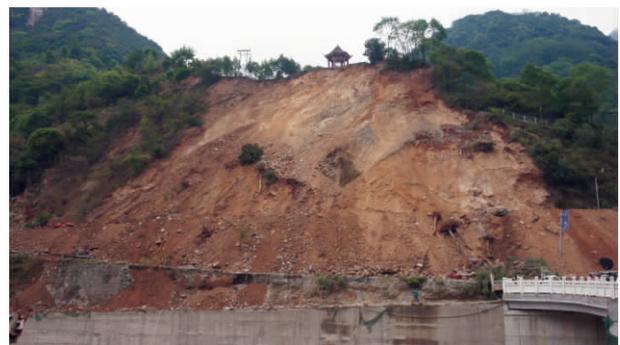
图 5 宝兴县城烈士陵园滑坡毁坏城区道路
 Fig. 5 Landslide in martyr cemetery of Baoxing county, destroying urban road

在第四系松散堆积层中也发生了比较典型的滑坡,宝兴县城烈士陵园滑坡就是其中一例。该滑坡长约50 m,宽约70 m,厚约3~5 m,规模约 $1.5 \times 10^4 \text{ m}^3$;坡向 310° ,坡度约 45° ,高差约30 m,滑坡平面呈不规则梯形,坡型和滑面均为直线型(图5)。滑坡物质为混杂松散堆积体,受地震作用由堆积台地前缘破坏,毁坏坡脚的公路、车辆,导致人员伤亡。

芦山地震灾区崩塌和落石具有地震诱发岩体高位破坏的特征。大部分破坏发生在山脊部位、陡崖和陡坡的凸出部位,高位破坏特征明显,图3、5、6、8、9中的破坏起始位置可以显示这一特征。

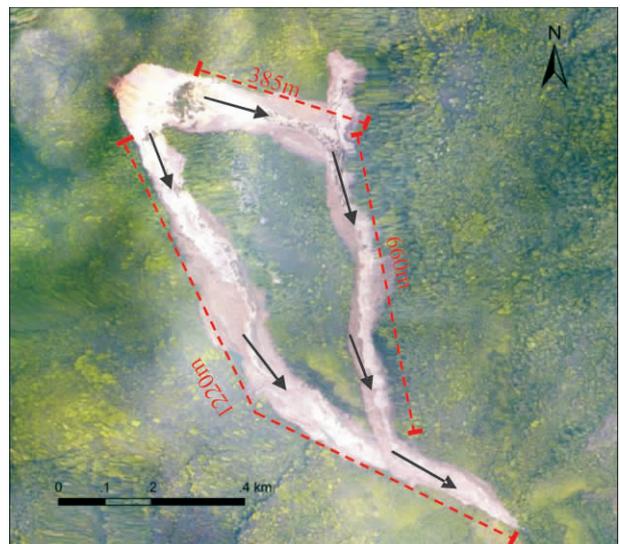
图 6 天全县老场乡汤家沟滑坡碎屑流平面形态和流动距离
 (影像来源: 国家测绘地理信息局)
 Fig. 6 Moving form and distance of landslide-turned clastic flow in Tangjia Gully, Tianquan county (from SBSM)

芦山地震激发的大型滑坡很少,截止目前,只在天全县老场乡汤家沟发现一处大型滑坡,估计规模 $200 \times 10^4 \text{ m}^3$ 。该滑坡物源区高程为1535 m,在向下运动中遇到山嘴阻挡,分为左右两支向下运动,土体在运动中解体,形成碎屑流,右支直接向下运动1220 m,左支在运动385 m以后与正北方向的另一滑坡汇合,继续向下运动660 m,与右支汇合于主沟(图6)。

对两次地震诱发的最大滑坡加以比较。芦山地震诱发的最大的滑坡位于天全县老场乡汤家沟内,滑坡覆盖面积约为 0.20 km^2 ,体积约 $200 \times 10^4 \text{ m}^3$ 。汶川地震诱发的最大的滑坡是位于安县高川乡泉水村的大光包滑坡,该滑坡距发震断裂龙门山中央断裂不足 7 km,航空影像上的投影面积为 7.8 km^2 ,宽 2.2 km,体积约为 $7.5 \times 10^8 \text{ m}^3$,滑坡滑动的距离达 $4.5 \text{ km}^{[11-12]}$ 。

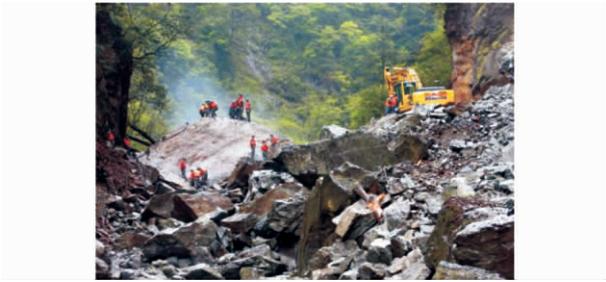
图7 大川镇黑水河堰塞坝^[4]

2008年汶川地震期间发生了256处堰塞湖,成为当时最为严重的次生灾害^[3]。“4·20”芦山地震激发的崩塌、滑坡规模较小,形成的堰塞湖数量少,规模也小。目前,在芦山地震区共发现堰塞湖4处,分别位于宝盛乡的金鸡峡、清仁乡峡口、龙门乡大岩下和大川镇黑水河,均为崩塌、滑坡型堰塞湖。受崩塌、滑坡的规模限制,芦山地震形成的堰塞坝高度较小,一般低于10 m,库容小于 $10 \times 10^4 \text{ m}^3$,而且坝体结构主要以大块石为主。其中,大川镇黑水河堰塞湖最大,堰塞坝约 $2 \times 10^4 \text{ m}^3$,堵塞高度9 m,最大库容约 $3 \times 10^4 \text{ m}^3$,至4月29日已蓄水量 $>4000 \text{ m}^3$ (图7)。

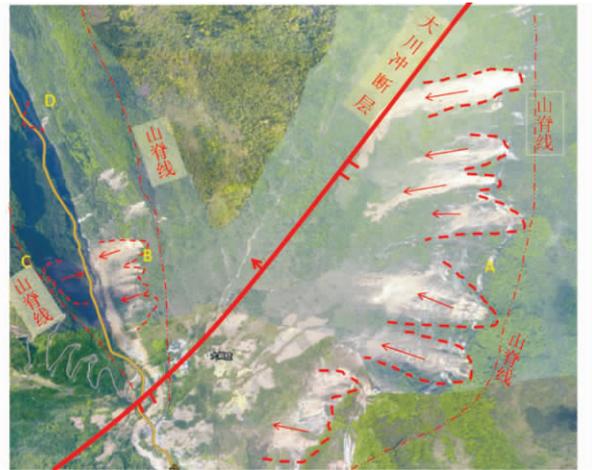
图9 宝盛镇大岩峡崩塌群与断裂的关系

芦山地震区的同震次生灾害如滑坡、崩塌、落石主要受构造、岩性、结构面和坡位的控制。例如,双石镇大岩峡崩塌群由 7 组崩塌组成,集中沿断裂带分布且主要分布于断裂的上盘,规模 $0.2 \times 10^4 \sim 1.0 \times 10^4 \text{ m}^3$ 不等,总长度约 300 m,坡向与断裂带近似垂直 $270^\circ \sim 320^\circ$,破坏均发生在山脊,原始坡度 $50^\circ \sim 60^\circ$,高差约 300 m,岩性为砾岩夹少量泥岩(图 9)。

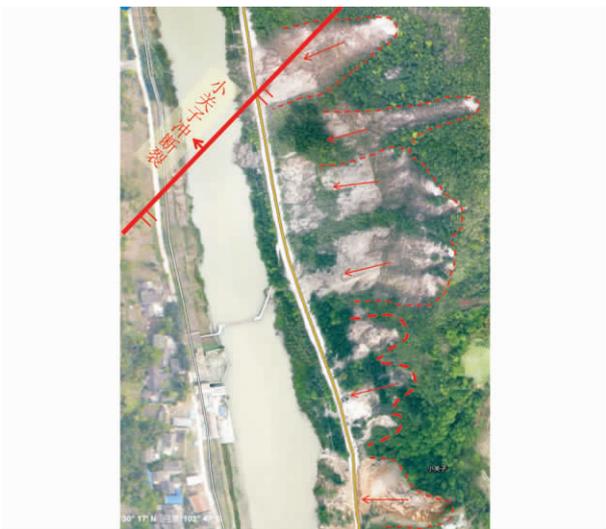
图8 灵关镇以北小关子崩塌群

受构造、岩性和地貌的控制,构造部位、岩性和坡体形态相同或相近的区域,在地震的动力作用下,同时诱发多处崩塌和落石。主要崩塌、落石群发育区段有:芦山县的宝盛乡金鸡峡、双石镇大岩峡以及省道S210线K317路段和灵关镇以北小关子段。其中,灵关镇以北小关子崩塌群长度约600 m,由4个崩塌构成,位于灵关河左岸省道S210公路一侧,崩塌体原始坡向 265° ;山坡坡度,上部 $70^\circ \sim 90^\circ$,下部 $40^\circ \sim 50^\circ$;高差约200 m;岩性为灰岩和灰质白云岩,受小关子冲断层影响,岩层直立,倾角达到 90° ,岩体节理裂隙非常发育,同层面共同组成崩塌的有效结构面(图8)。

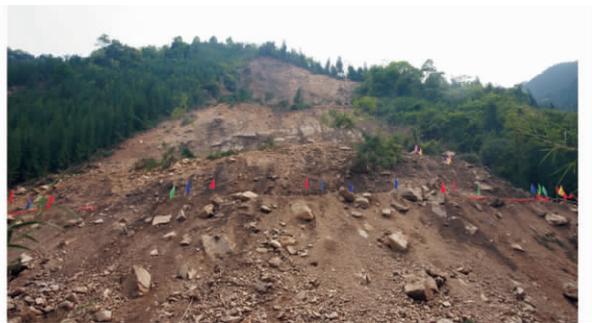
图10 双石镇流水沟滑坡

汶川地震导致的崩塌按照发生机理和动态特征分为振动倾倒式、振动坠落式、振动流动式、振动弹射式等 4 种类型,这些类型在本次芦山地震区均有出现,落石还具有明显的散落式特点。从野外现场考察来看,滑坡为振动加载式滑坡,双石镇周家山滑坡就是一例(图 10)。该滑坡的动力来源于地震加载,斜坡中上部发生滑动,滑体对下部松散坡体强烈冲击并推动下部坡体产生滑坡。

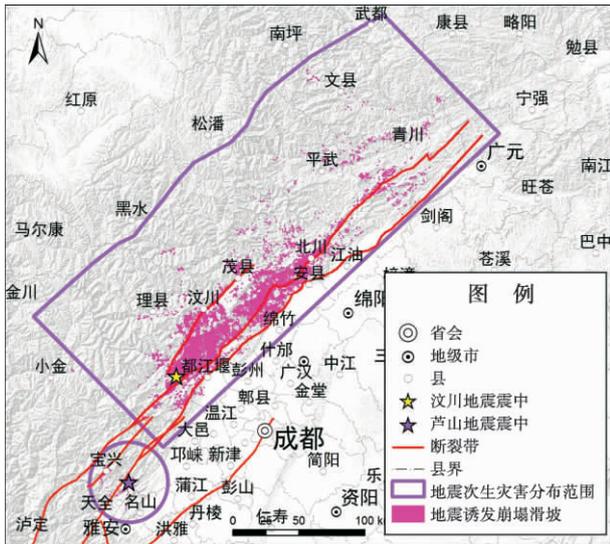
图 11 芦山地震与汶川地震次生山地灾害分布范围对比

芦山地震诱发的崩塌、滑坡主要分布在距离震中 30 km 的范围内,集中分布于芦山县、宝兴县和天全县境内,其中芦山县宝盛乡、太平镇、龙门乡和宝兴县宝兴河沿岸(S210 沿线)分布密集。汶川地震主要沿龙门山中央断裂呈带状分布,受地形的限制,中央断裂下盘的崩塌、滑坡分布止于成都平原西缘,距离约 8 km;而在其上盘,地震诱发崩塌、滑坡的范围可延展到 130 km 处^[9];汶川地震龙门山中央断裂地表破裂长度达 200 km,前山断裂地表破裂长度约 80 km^[10],地震诱发的崩塌、滑坡沿断裂带方向的 350 km 都有分布。两次地震次生山地灾害的分布范围见图 11。
