四川省盐源县玻璃村“7·19”特大滑坡灾害 应急科学调查

摘 要: 2018 年 7 月 19 日四川省盐源县玻璃村突发特大土质滑坡, 损毁房屋 65 户 186 间, 造成直接经济损失 1300 万元。由于预警预报及时, 区域内 97 户 437 人成功避险, 无人员伤亡。通过对滑坡区域进行现场调访、无人机航拍、实验分析等方法, 对该区域的地质、降雨、滑动变形特征和过程进行分析, 研究了滑坡的成因, 预测其发展趋势, 提出减灾建议。滑坡是在区域脆弱地质环境背景, 陡倾地形的影响, 降水和地表径流联合作用下, 古滑坡堆积体复活的结果; 滑坡堆积体存在转化为泥石流灾害的风险; 过去排查的地质灾害隐患点的科学合理性需要进一步研究确认。盐源县玻璃村滑坡是典型的避险成功案例, 县、乡、村、组 4 级监测网络的群测群防工作对此次成功的灾害避险起到重要作用, 可为相似灾害的避险工作提供借鉴。同时应对流域滑坡泥石流采取工程措施, 完成灾害体的综合整治。

Emergency Investigation to 7 · 19 Landslide Disaster in Boli Village, Yanyuan County, Sichuan, China

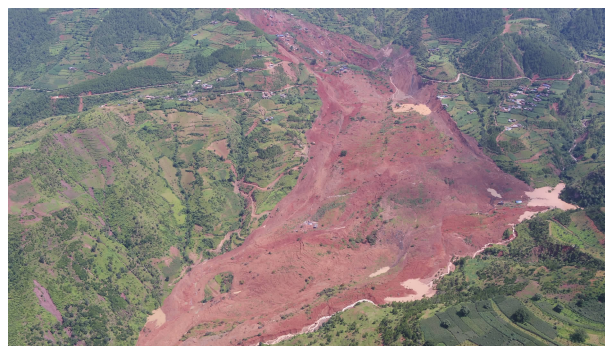
图3 玻璃村古滑坡

在内外动力作用下玻璃村发育有一规模巨大的古滑坡(图 3),盐源县桃子乡玻璃村“7·19”滑坡为一巨型古滑坡复活形成的。滑动前区域发育有面积约为 1.64 km^2 的古滑坡,古滑坡堆积物主要为南东侧的玄武岩风化壳滑动形成的堆积物。滑坡后缘老滑坡壁明显,呈圈椅状洼地。古滑坡的发育受区域北东向的麦架坪—玻璃村滑坡和冻融与中强地震的强烈作用的影响,形成特厚的风化壳并滑动形成。

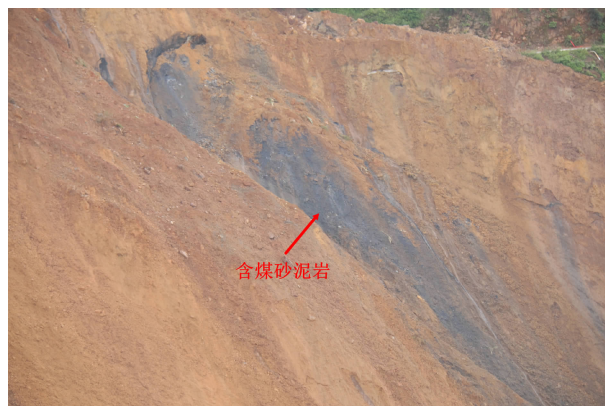
图4 古滑坡堆积的含煤砂泥岩

古滑坡堆积于陡倾的含煤砂泥岩上,形成了有利于滑坡的地质条件。区域的古滑坡堆积于倾向北

西,倾角约 35° 的二叠系乐平组砂岩夹煤系地层上(图 4)。由于基覆界面的坡度较陡,同时古滑坡堆积体的坡度平均约 25° ,前缘坡度达 30° 以上,所以地形上满足滑坡的发育。

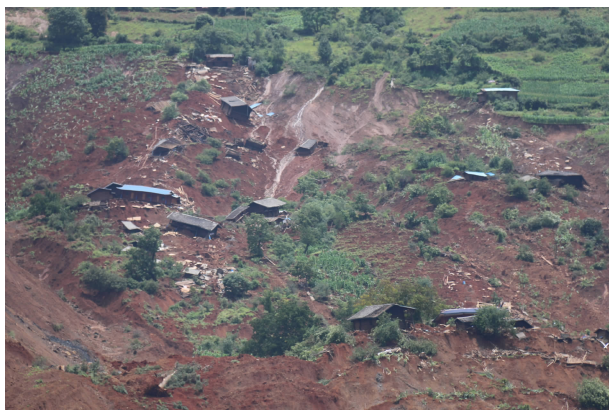
图6 滑坡后缘裸露滑面

玻璃村后缘残留古滑坡堆积体存在小规模滑动的风险。目前玻璃村滑坡趋于稳定,滑坡体前缘已达桃子沟左岸,难以进一步滑动,后缘滑面已裸露(基岩面),绝大部分滑体已滑落(图6),由于坡度较陡,仍然存在局部小规模滑落的可能性;两侧缘斜坡形成较高陡的临空面,在强降雨条件下,两侧缘在垂直主滑方向存在向滑体内牵引式变形的风险。

其次应加强监测预警与应急处置,有效防控突发地质灾害的发生。加强滑坡后缘残留松散堆积体的监测,加强滑坡堆积体稳定性的监测,尽快疏通甲米河泥石流堵塞堆积体,尽快排泄滑坡堆积体上游堰塞的水体,以防二次灾害的发生。
