宜宾长宁 M_s 6.0 级地震诱发地质灾害应急调查

张跃跃, 罗永红*, 王运生, 赵波, 朱兴貌

(成都理工大学 地质灾害防治与地质环境保护国家重点实验室, 成都 610059)

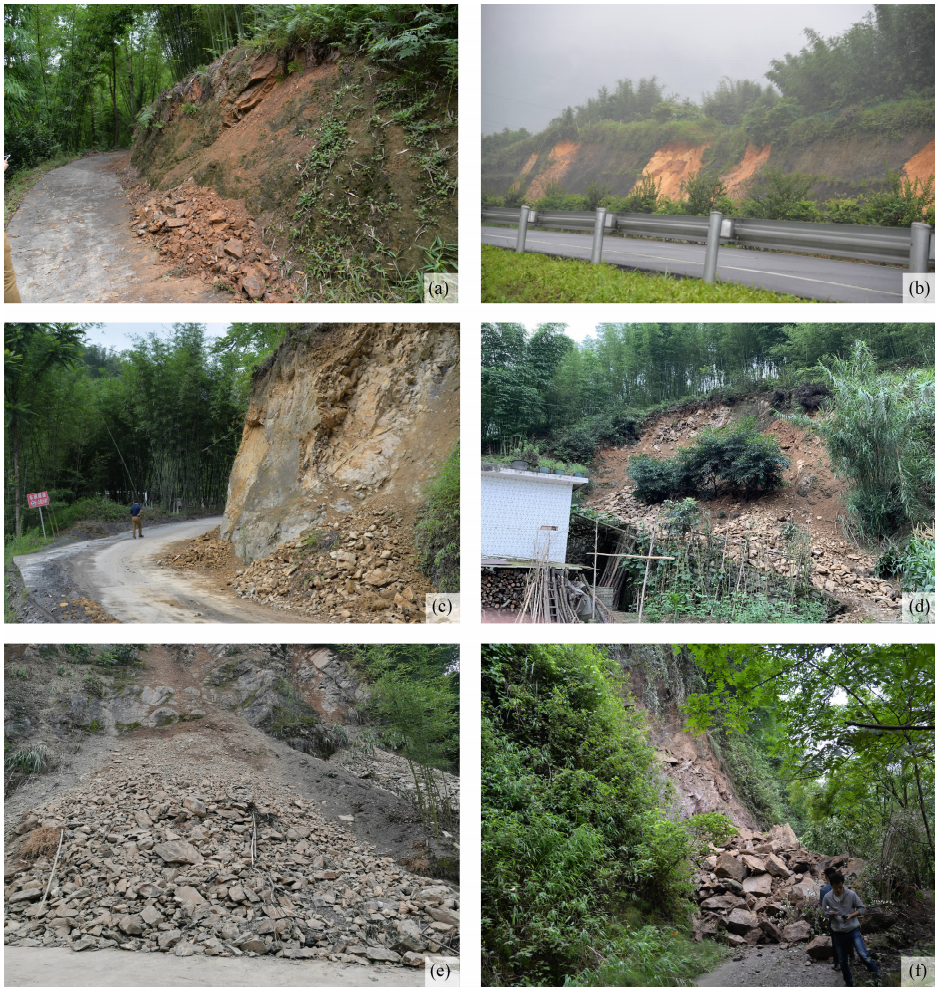
图 4 地震诱发崩塌灾害发育特征

调查表明,沿着北西方向笔架村一带,地震诱发小型崩塌较多,单个规模最大约 30 m³,主要沿开挖陡坎(或公路边坡)内侧发育,崩塌发育高度在 15 m 以内,部分影响交通通行。失稳坡体浅表层岩体风化较强烈,节理裂隙较发育,临空条件较好(图 4)。坡体失稳破坏部分受控于陡坎地形与浅表层强弱风化介质组合放大效应(图 4a、4b、4c、4d),部分受陡坡与坡体结构面组合影响(图 4e、4f)。

Fig. 4 Development characteristics of earthquake - induced collapses

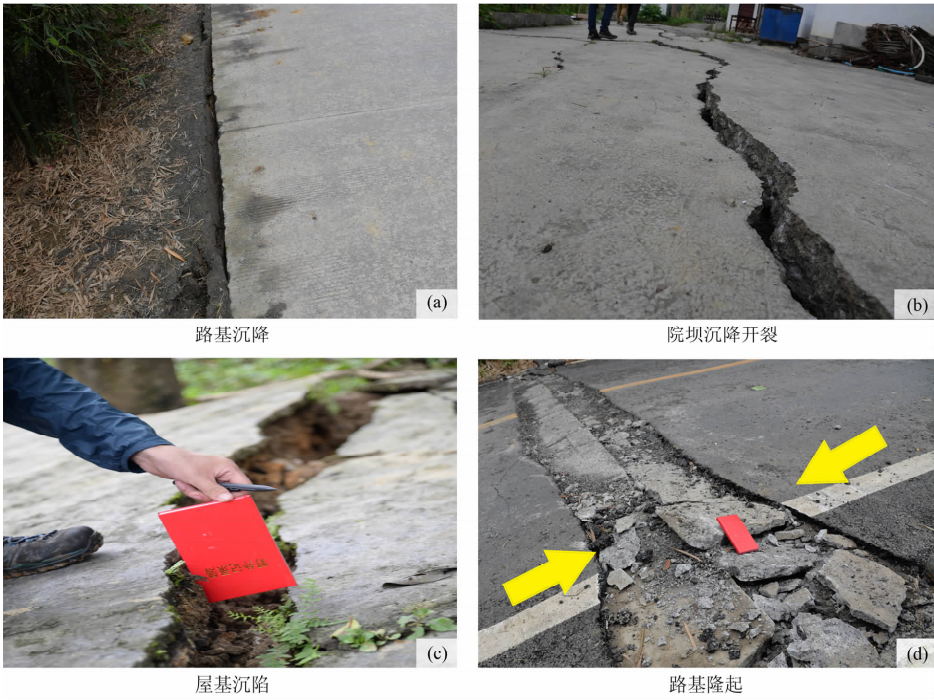
图 6 路基、屋基等变形及破坏特征
Fig. 6 Deformation and failure characteristics of road and building foundation

震中区除发育小型斜坡地质灾害外,沿双河镇北西侧大水村 2 组 - 延寿寺 - 笔架村 7 组,北东向大水村 3 组 - 金鸡小学 - 十里村等处,路基、屋基等

建筑物开裂或沉降变形较发育(图 6),竖向位移一般 5 ~ 10cm 不等,长度 10 ~ 30m 不等,因路基沉陷主要靠近陡坎或边坡部位,对道路中央的正常行驶

影响较小,但是由于路基沉降,加之雨水等因素的影响,存在二次变形或产生边坡滑塌破坏的风险。此外由于错动造成路面挤压隆起(图 6)等现象,影响交通及行驶安全。

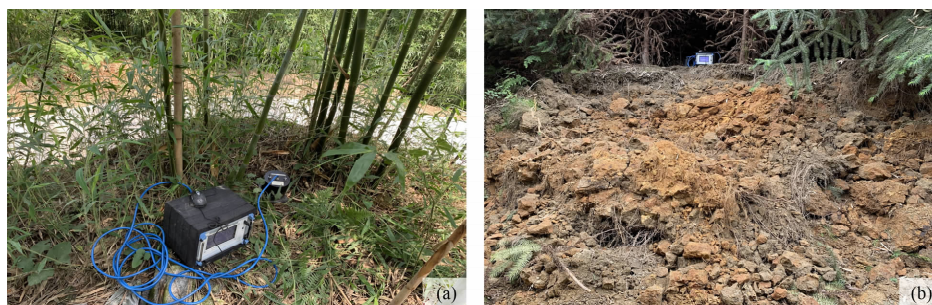
图8 环境噪声测试

Fig. 8 Environmental noise test

用中国地震局工程力学所微震动传感器和GOINET-3 斜坡地震动监测数据采集仪,以及外接GPS 接收器组成(图8)。数据采集仪采样频率范围为1~2000 Hz,测量精度为0.005 mV,每个通道含独立的低噪声24 位ADC,动态范围可达120 dB。采集时分别采用三通道模式,获取水平向东西、南北及竖直向的环境噪声信息,每个点测试35~40 min。

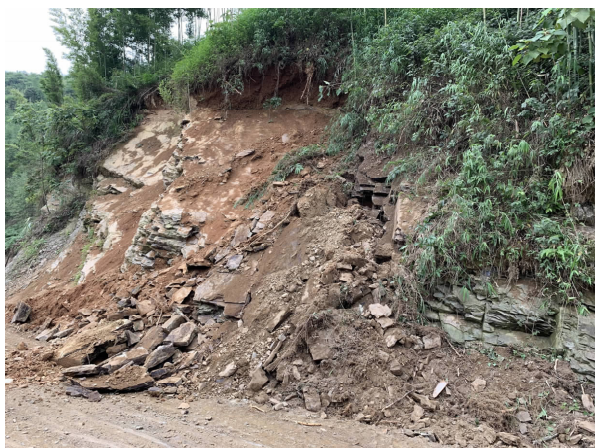
图 10 12#号测试点

除此外,个别基岩场地及斜坡灾害点在低频段产生比较明显的放大效应,如第一类测试场地 1#及 2#测试点在 3~6 Hz,单一放大峰值较明显,放大系数约为 2.2。分析表明 1#、2#测试点所处位置分别为山顶或靠近山顶附近,山顶地形凸出且孤立,测试场地受场地地形放大效应影响明显,因此 1#、2#场地低频段放大表现出明显的地形共振效应。第二类场地如 12#测试点(图 10)峰值频率在 5 Hz 附近,放大系数约 2.6,与其余峰值频率多在高频段出现的地质灾害点相比,其边坡高度更大(>10 m),推测为地形放大组合地层结构导致该顺层岩质滑坡的产生。
