LIU Fei, ZHU Qing, DING Yulin, ZENG Haowei, SHE Jinxing, TAN Rongzhi. Analysis and Simulation of Landslide-barrier Lake Disaster Based on UAV Emergency Mapping [J]. Mountain Research, 2021, 39(4):600-610.

滑坡—堰塞湖灾情无人机应急测绘、分析与险情模拟

关键词: 无人机;应急测绘;白格滑坡;堰塞湖

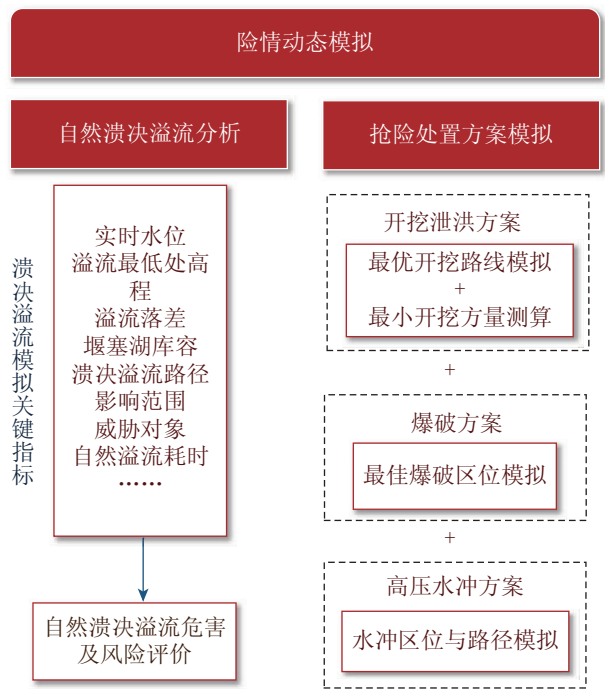
图3 面向滑坡—堰塞湖灾害链的险情动态模拟

对于堰塞湖抢险处置方案模拟,主要考虑开挖泄洪、爆破和高压水冲等手段(图 3)。开挖泄洪要根据“危害和风险可控、损失尽量小”的原则,利用灾前灾后 DEM 数据,测算最佳开挖路径、开挖方量、最佳开挖断面等。在二次垮塌或落石风险较大,影响开挖实施的情况下,可考虑使用爆破方案,利用灾后 DEM 数据计算最低自然溢流高程点位,从而模拟选取爆破最佳区域。因滑坡堆积体是由较松散的物质组成,在条件允许的情况下,还可以考虑使用高压水冲方案,模拟滑坡堆积体在高压水冲作用下的最优处置方案。

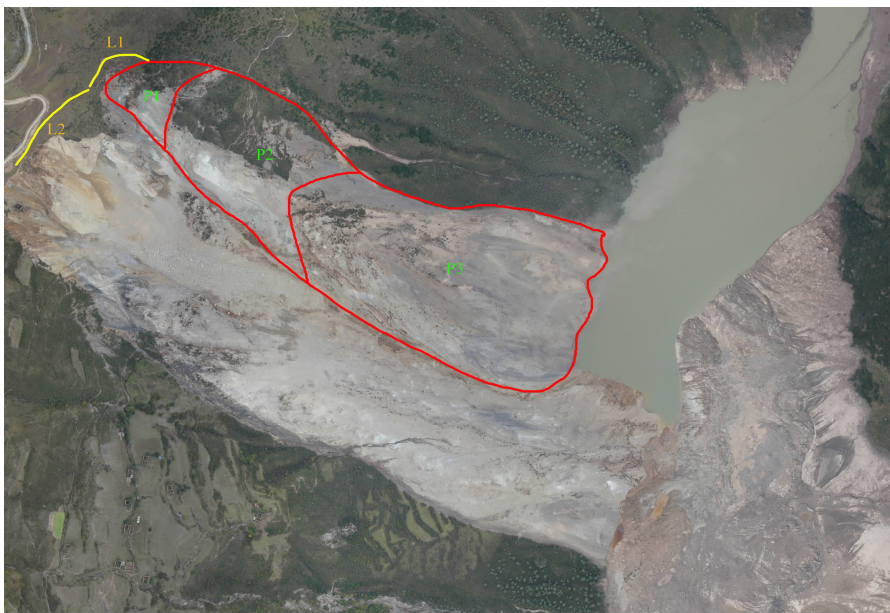
图 7 滑坡后缘裂缝与潜在不稳定斜坡图

通过 10 月 12 日灾后无人机影像数据解译发现, 滑坡后缘出现 2 条裂缝, 滑坡后缘和左侧存在 3 处不稳定坡体 (图 7)。深入解译发现, 滑坡体后缘出现的裂缝具有联通和扩展的趋势, P1 和 P2 不稳定坡体后缘具有较为明显的拉裂痕迹与变形, 成功预测了在外力作用下存在失稳破坏、形成二次垮塌的可能。
