GUO Fuyun, WANG Xin, WU Zhengjun, ZHANG Yi, MENG Xingmin, SHI Pengqing. Characteristics and failure mode of giant Moli landslide in Zhouqu county, Gansu province, China [J]. Mountain Research, 2022, 40(4):557-569.

## 舟曲磨里巨型滑坡基本特征及破坏模式

**摘要:**甘肃省舟曲县是我国滑坡灾害最为严重的县区之一,分布着很多巨型滑坡。舟曲磨里滑坡位于白龙江一级支流大水坝河上游左岸,为典型的断裂带巨型滑坡,处于不稳定状态,严重威胁当地民众的生命财产安全。本研究通过无人机测绘、现场调查、变形监测、数值模拟等技术手段,对磨里滑坡的发育特征、变形趋势和破坏模式进行了分析研究。结果表明:(1)磨里滑坡形态、结构清晰,平面形态呈长条形,长度 1500 m,宽度平均约 385 m,厚度 32~73 m,体积达  $2.12 \times 10^7 \text{ m}^3$ ,滑体由破碎千枚岩组成,为巨型超深层堆积层滑坡,在舟曲南部具有典型性;(2)滑坡复活主要受强降雨引发,其下段首先发生滑动,中上段受牵引影响产生蠕动变形,滑坡下段的移动速率大于中上段移动速率,滑动形式为典型的牵引式滑动;(3)不同工况下滑坡处于不稳定-基本稳定状态,不利工况下滑坡的破坏模式以整体的失稳变形或滑动为主。研究结果表明该滑坡规模宏大,不具备工程治理条件,建议对受磨里滑坡威胁的民众尽快采取避险搬迁措施。该防治措施已被当地政府采纳和实施,取得了良好的防灾减灾效益。本研究可为类似地区巨型滑坡复活破坏机制研究、应急处置及风险防控提供技术方法参考。

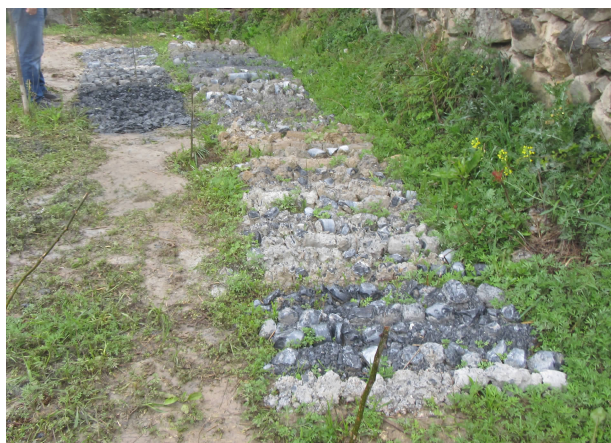
图7 滑体岩芯特征

滑体具有明显的分层特征,垂向上自上而下大致可分为 3 层。上部为黄褐色碎石土,成分以灰岩碎石和块石为主,局部夹杂粒径大于 0.5 m 的漂砾。土体松散,泥土充填,岩芯呈块状,干燥一稍湿,钻探过程中严重塌孔和漏浆。中部为

灰黑色风化千枚岩碎屑,局部夹杂粒径 2~5 cm 的炭质板岩。土体含水量较高,软塑,强度较低,手搓呈粉末状或泥状。岩芯呈短柱状,钻探过程中缩径严重。下部在纵向上具明显分带特征,滑体中后部主要为灰岩强风化层,岩体强度低,手掰易碎,滑体中部及下部为灰黑色千枚岩、板岩碎屑,稍湿一湿,手搓呈粉末状(图 7)。

Fig. 7 Characteristics of borehole of sliding mass

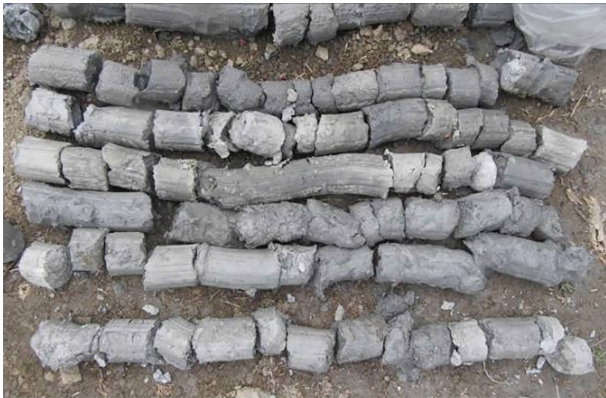
图 9 滑床岩性特征

据钻孔揭露,滑床上部岩性为老滑坡堆积土,成分主要为灰褐色千枚岩碎屑和灰岩碎块石,厚度为 5~20 m。下部为志留系千枚岩,局部夹杂灰黑色炭质板岩碎屑,结构较密实(图 9)。

Fig. 9 Characteristics of borehole of sliding bed

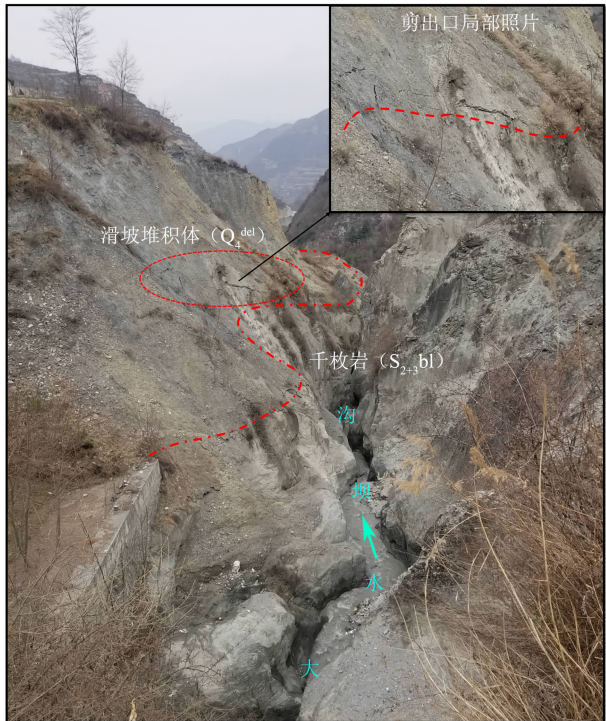
图 10 磨里滑坡剪出口

滑坡剪出口高程为 1676~1681 m,高出大水坝河 26~32 m。滑坡东侧从基岩接触面剪出,滑床为浅灰色灰岩,滑体物质为黄褐色碎石土,局部夹杂灰黑色炭质板岩碎屑(图 10)。滑带土厚度为 0.3~0.4 m,成分为灰黑色含砾黏土,含细颗粒角砾,软塑状,含水量高。滑面上可见明显擦痕。滑坡西侧从坡脚剪出,导致前缘局部发生滑塌,坡体房屋侧墙垮塌,坡脚排导堤挤压变形。

Fig. 10 Shear outlet of Moli landslide

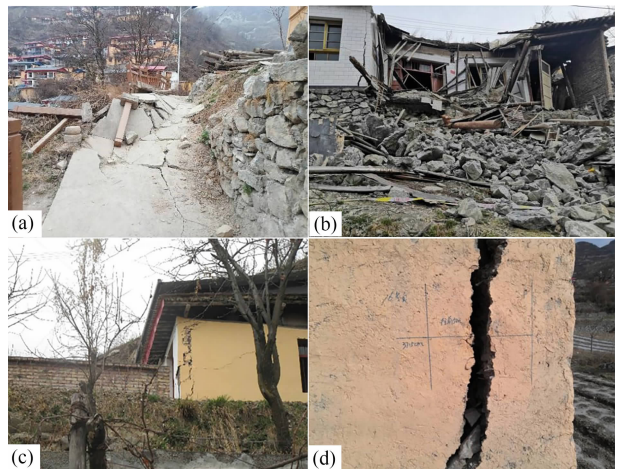
图 11 承灾体破坏特征:(a)道路鼓胀;

磨里滑坡在前期均未发现整体变形迹象。2020年8月14—17日遭受强降雨之后,滑坡发生复合式变形。其主要特征是,滑坡前缘变形剧烈,出现6个小型次级滑坡(H4~H9),导致上部的房屋强烈变形甚至倒塌;滑坡后缘出现明显的拉张裂缝,并产生了养殖场小型次级滑坡(H1);滑坡东侧变形也较明显,长约1.5 km的剪切裂缝基本贯通,道路、房屋变形迹象明显,并沿侧边界发育2处小型次级滑坡(H2、H3);滑坡西侧中上部变形也较明显,侧缘出

现剪切裂缝,桥梁被破坏;滑坡中部房屋未见明显变形迹象。总体变形呈现出前缘变形剧烈,房屋倒塌损毁严重;滑坡上部变形迹象明显,多处房屋开裂,道路错断;滑坡中部变形迹象不明显的特点(图 11)。

(b)房屋破坏;(c)房屋开裂;(d)墙体开裂

Fig. 11 damage characteristics of disaster bearing body:

(a) road bulging; (b) house destruction;

(c) house cracking; (d) wall cracking
