LIU Huan, FAN Xiaoyi, XIA Guiping, JIANG Yuanjun, SONG Jiaqi, DENG Xin. Liquefaction flowslide and damage characteristics of buildings in Zhongchuan Town triggered by the Jishishan earthquake [J]. Mountain Research, 2024, 42(4): 546-556.

积石山地震触发中川乡液化滑坡—泥流及建筑损毁特征

关键词: 地震滑坡—泥流; 建筑损伤; 饱和黄土; 冲击; 淤埋

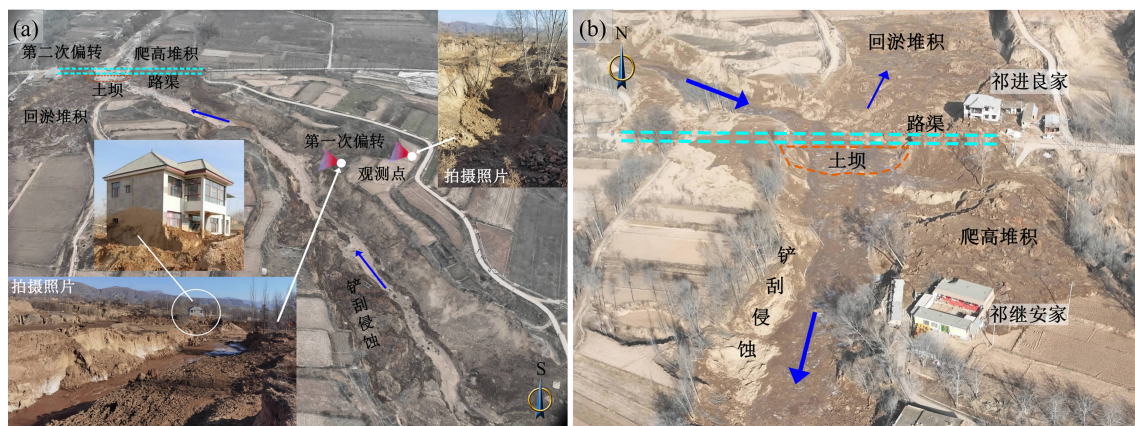
剪出口至草滩村牌坊为流通区,该段主要为祁家沟沟道,长约 1.3 km,总面积约 $9.20 \times 10^4 \text{ m}^2$,如图 5(a) 所示。泥石流物质从滑坡剪出口流入下方祁家沟沟道,在运动过程中遇到陡壁和狭窄沟床约束,

在图 5(b) 中,进入祁家沟约 500 m,在流通区第二次偏转处有一东西走向的拦洪土坝(坝顶为路渠),造成泥石流爬高、回淤,泥石流物质逐渐向东侧另一条缓坡冲沟回淤堆积,形成南北长约 150 m、宽约 80 m 的次堆积区。受地形阻挡作用,泥石流在土坝后不断叠覆堆积,当堆积厚度超过土坝高度,泥石流漫溢到沟道两岸,形成一定范围的岸坡爬高溢出堆积。由于偏转离心作用,流体在漫溢左岸处出现弯道超高现象。如图 5(a),祁进良家一栋 2 层的砖混结构房屋侧墙可见泥石流痕迹高约 4 m,可推测泥石流从沟道阻挡产生爬高约 9 m。同时由于泥石流持续强大的动力冲击和侵蚀作用,最终将拦洪土坝冲毁溃决,形成约 50 m 的溃决缺口。泥石流物质因溃决再次加速流动,快速冲向下游祁家沟左岸祁继安家,在弯道岸边形成宽约 100 m 爬高破碎堆积坡,掩埋岸边农田。该沟段呈现出泥石流“铲刮—偏转—堵塞—爬高—溃决—回淤(堆积)”现象。

图5 流通区整体特征:(a)流通区沿程偏转和局部点位特征;(b)流通区第二次偏转处特征

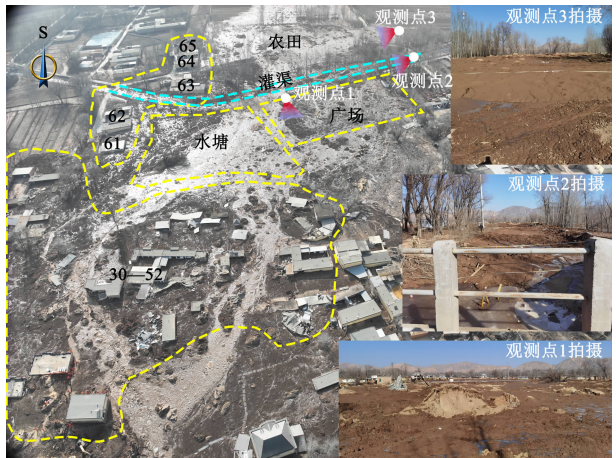
注:图中数字为房屋栋号。

金田、草滩村,尤其到草滩村牌坊处,沟道变得非常狭窄,且村庄附近地形平缓,导致泥向两侧扩散并包围掩埋村庄。根据牌坊和建筑物掩埋高度,泥流厚度约 3 m。泥流掩埋大量建筑物、道路、广场、水塘、灌渠和农田等(图 6),泥流动能得以减小,最终停积在动力灌渠南侧约 900 m 的农田周围。

图 6 堆积区整体特征

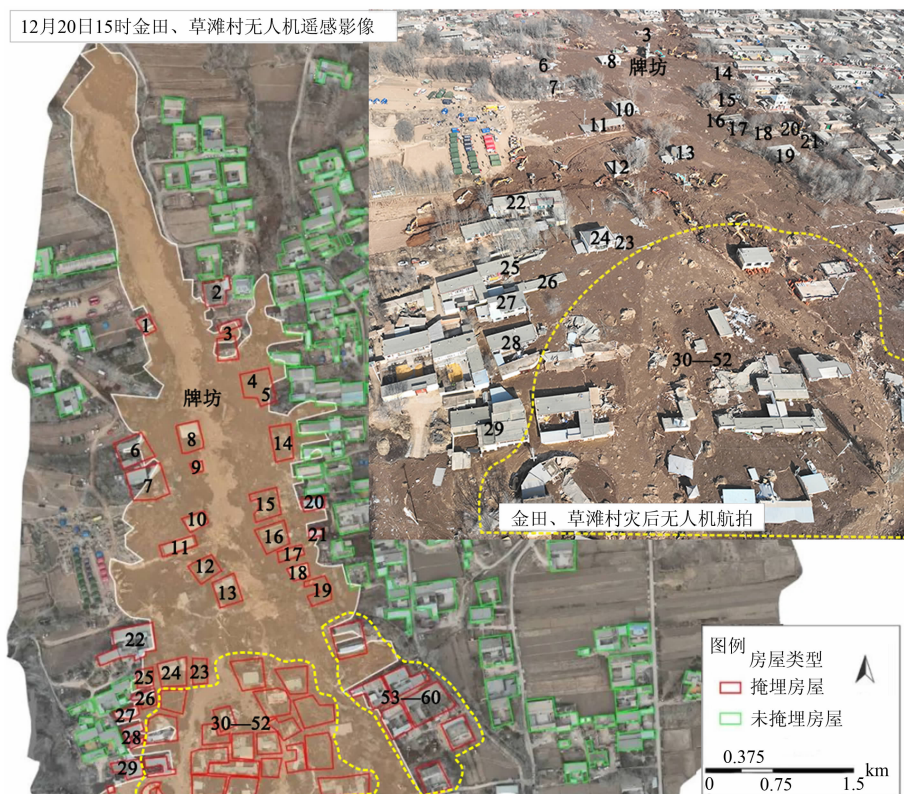
注:图中数字为房屋栋号。

根据应急管理部大数据中心 12 月 20 日 15 时灾后无人机遥感影像显示(图 7),中川乡泥流冲毁掩埋金田、草滩核心区域建筑物 65 栋。根据灾后调查、无人机影像等相关资料获取了 65 栋建筑损毁的资料,样本统计情况见表 2,位置分布见图 6、图 7。从整体来看,破坏的建筑物主要为村民住宅,层高 1~2 层。根据建筑物建筑材料和结构类型,破坏建

图 7 灾后无人机遥感影像图

泥流到达草滩村牌坊的流深约 3 m ^[16]。此后区域内无明显的沟道,地形开阔且平缓,泥流沿侧向铺开而不束流,前行阻力增大,泥流流深和流速逐渐降低,进入堆积过程。从图 7 中可以看出,受损建筑物主要分布在泥流主流线方向上,距离泥流主流线越近,建筑物破坏越严重。泥流速度和能量主要集中在主流线方向,沿侧向速度分量减小,最终大量 1 层建筑物被泥流直接冲毁,其余建筑物受淤埋破坏。图 8(a)、8(b)中,两栋一层砖木结构房屋(栋号

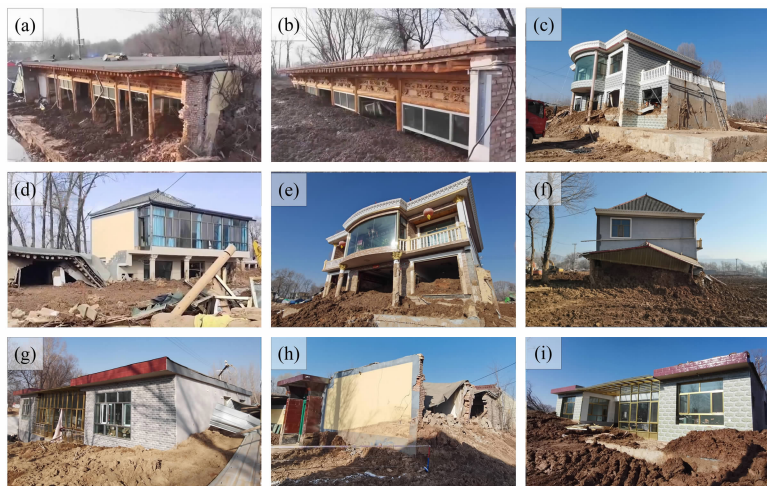
图8 建筑物的破坏形态: (a)房屋 FW-11; (b)房屋 FW-18; (c)房屋 FW-10; (d)房屋 FW-13;
(e)房屋 FW-24 的正面; (f)房屋 FW-24 的侧面; (g)房屋 FW-7; (h)房屋 FW-22; (i)房屋 FW-60

FW-11、FW-18)位于泥流主流线附近,房屋门窗、墙体遭受严重破坏,泥流物质几乎淤埋整个建筑物。图8(g)、8(h)、8(i)中,房屋(栋号FW-7、FW-22、FW-60)距离泥流主流线较远,仅出现围墙、门窗附属构件破坏和少量泥流物质淤积,建筑物整体结构保持完好。同时由于不同建筑物自身内在结构特征等原因,相较于结构整体性较好的砖混、框架结构,砖木结构、纯砌体结构房屋梁、柱等受力构件连接较弱,导致其整体稳定性较差。如在图8(c)、8(d)、8(e)、8(f)中,三栋主流线上的两层砖混结构建筑物(栋号FW-10、FW-13、FW-24),其一层门窗受泥流冲击后破坏,泥流物质冲入结构内导致较严重淤埋,而承重构件柱或墙体无结构性损伤,结构整体保持稳定。而其一侧或两侧的纯砌体附属房屋遭受结构性严重破坏,甚至完全倒塌。

结合以上建筑物破坏特征以及区域地形地貌、地震效应等,该区域在后期乡镇、村庄规划建设中,首先在场地选址时,要与近断层场地和潜在滑坡、泥石流等地质灾害保持一定的安全距离,不宜在降雨汇流通道低洼区域(尤其是主流线上)修建房屋。同时,结合不同结构形式房屋的震害受损特点^[9],地震中因叠加覆盖层放大效应及共振效应,表现为土木结构房屋最为严重,其次是砖木结构,框架结构影响相对较轻。所以,该区域新建房屋建议选择自震周期短、结构整体性好的砖混、框架结构。
