LIU Shicheng, WANG Yunsheng, SONG Liang. Experimental interpretation of a historical landslide dam failure at Diexi Town in Maoxian County, Sichuan Province, China [J]. Mountain Research, 2024, 42(5): 672-684.

四川茂县叠溪堰塞坝溃决的实验研究

摘要: 滑坡堰塞坝上下游坝体结构与颗粒组分展现出显著差异性。虽然国内外学者对各类堰塞坝体的溃决机制进行了广泛研究, 但已有研究在坝体粒序的选择上存在局限性, 加之堰塞坝结构的复杂性, 使得天然溃决过程与人工土石坝溃决存在根本不同。本文选取 1933 年四川阿坝羌族自治州茂县叠溪镇发生 $M_s 7.5$ 级强震诱发的滑坡堵江事件为案例, 通过野外实地取材并进行物理模型实验, 探究似反粒序结构下, 不同颗粒级配的滑坡堰塞坝溃决过程。研究结果表明: (1) 似反粒序结构下侵蚀过程依次经历渗流、冲刷、侧蚀、下切、破坏 5 个阶段。(2) 当颗粒级配 $d_{50} = 30$ mm 级配时, 溃口的横向拓展模式主要表现为整体式剪切错动, 致使溃口流量迅速上升且消退缓慢, 侵蚀曲线整体呈现出平缓态势。(3) 当 $d_{50} = 14.2$ mm 时, 溃口的横向拓展模式则转变为整体式的重力崩塌, 侵蚀曲线相对陡峭, 溃口流量呈现出快速上涨与迅速消退的特点。研究结果可为滑坡堰塞坝溃决机理研究及防治提供参考。

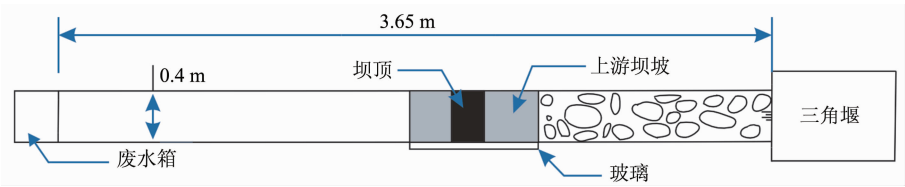
图2 实验槽俯视图

Fig. 2 Top view of the experimental tank

本实验是探究型实验,实验槽选址于四川省阿坝羌族藏族自治州茂县松坪沟内上白腊寨。松坪沟为岷江上游的主干支流,位于叠溪小海子和岷江的汇合处^[17]。实验设计的水槽长3.65 m、宽0.4 m、高0.25 m(图2)。底坡可人工微调,根据对松坪沟内叠溪海子、下白蜡海子、上白蜡海子、白石海子等几个堰塞湖海子的实地调查,参考了松坪沟实际纵坡比38‰,水槽倾斜角度设定为2°。本系统采用松坪沟内岷江支流旁一溪流循环供水,通过控制上游流过三角堰的水头高度来实现实验水槽的稳定供水。改变三角堰的水头高度,可以改变入流量,从而达到水量的稳定供应和流量的控制。本实验的流量 Q 设为5.3 L/s。

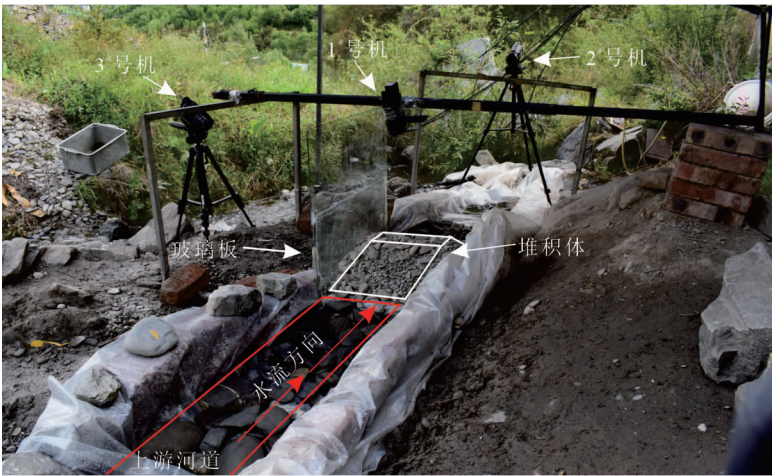
图3 实验设备布置图

Fig. 3 Layout diagram of experimental equipment

挖泄流槽,通过侧面插入的玻璃板进行观察,整个实验过程采用编号为1*、2*、3*的摄像机全程记录(SONYFDR-AX60,3840×2160像素,120帧),3台摄像机分别记录坝体的横纵坡面变化和坝体溃口的拓展历程。坝体的溃决过程水位记录,可根据3台摄像机的录像进行实时测量。实验水槽系统主要由蓄(供)水装置、水槽、支架等组成,实验设备布置如图3所示。由于堰塞坝的形态不规则,根据工程经验溃口位置一般分布于坝体侧边(图4a、4b),因此本次实验在侧边设置溃口,溃口断面形式为直角

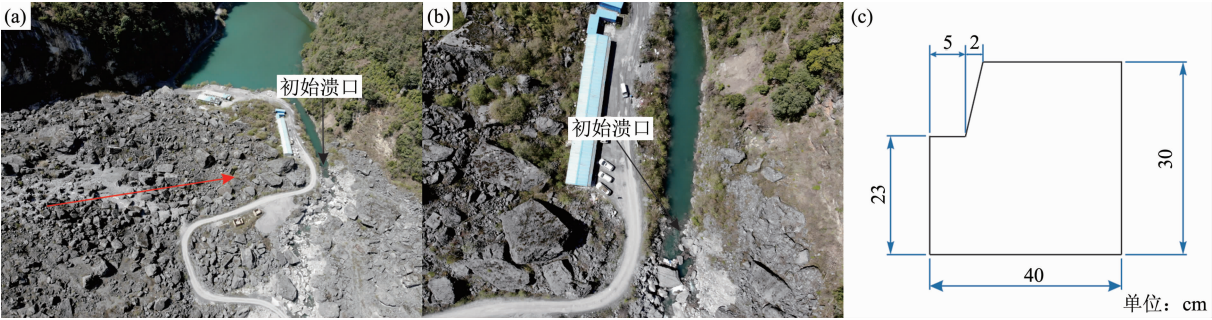
图4 初始溃口形态设置依据:

(a) 绵远河堰塞坝初始溃口位置;(b) 绵远河堰塞坝初始溃口细景;(c) 实验设定初始溃口位置

Fig. 4 Basis for the initial breach morphology design: (a) initial breach location of the Mianyuan River landslide dam; (b) close-up view of the initial breach in the Mianyuan River landslide dam; (c) initial breach location set for the experiment

梯形断面,溃口尺寸为上底0.07 m、下底0.05 m、高0.07 m(图4c)。

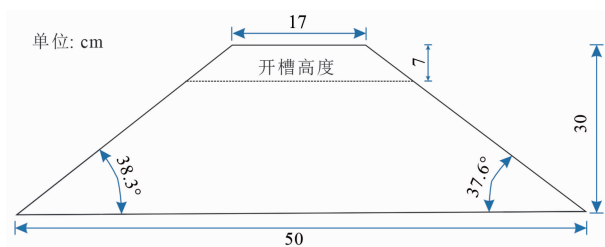
图 5 坝体形态
Fig. 5 Dam morphology

本实验坝体以松坪沟内堵沟型堰塞坝为概化模型,依照叠溪地震后,收集到的坝体信息^[15,18-19](表1),叠溪地区上下游坝体坡度一般为天然休止角,由于叠溪地区堰塞坝坡度较缓,考虑到似反粒序结构坝体保留时间一般大于土石坝,因此需要增大模型上、下游坝坡的坡度分别至37.6°和38.3°,设计的堰塞坝堆积体长0.5 m、宽0.4 m,坝顶宽为0.17 m(图5)。

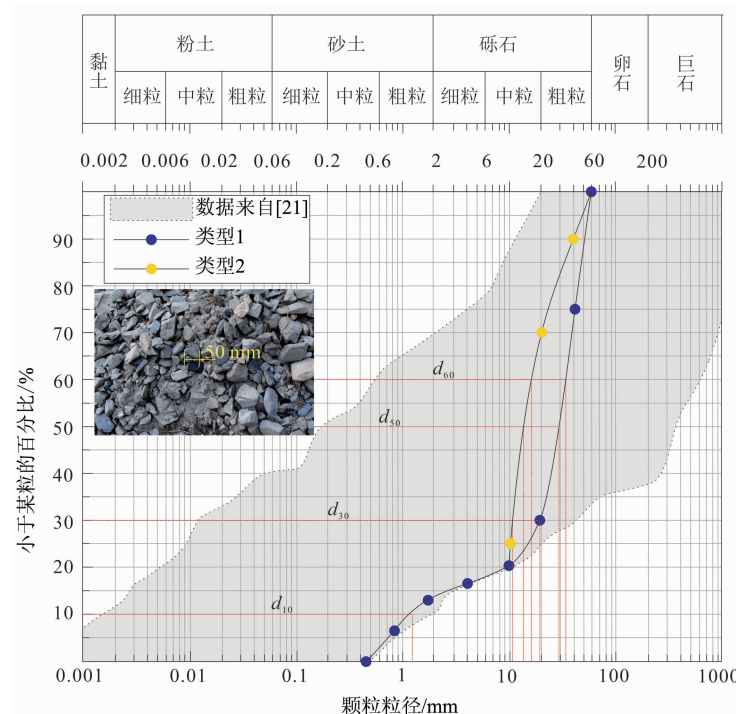
图 6 阿尔卑斯山北麓 42 座典型堰塞坝颗粒级配分布区间以及本实验颗粒分布
Fig. 6 Grain size distribution ranges of 42 typical landslide dams on the northern flank of the Alps and experimental grain distribution in this study

响^[20-21]。叠溪地震后,真实的由单一粒径组成的堰塞坝不容易形成,也可能在形成后极短的时间内发生溃决,加之中距离滑坡形成的似反粒序堰塞坝距今时间久远,其保留时间未知,导致后期采样困难。根据 Casagli^[21] 等统计的天然堰塞坝的级配范围、沟内宽级配以及松散堆积物的特点,本次实验材料选取于 2022 年 5 月 15 日上白蜡海子,堆积体经过人工筛分,选取最大粒径为 60 mm,最小粒径为 0.4 mm 的颗粒,实验模型体积为 0.04 m³,实验堵沟坝体共采用两种级配进行实验,其中 2[#]级配在 1[#]级配的基础上减少了粗粒径的占比。1[#]、2[#]级配的级配曲线见图 6。

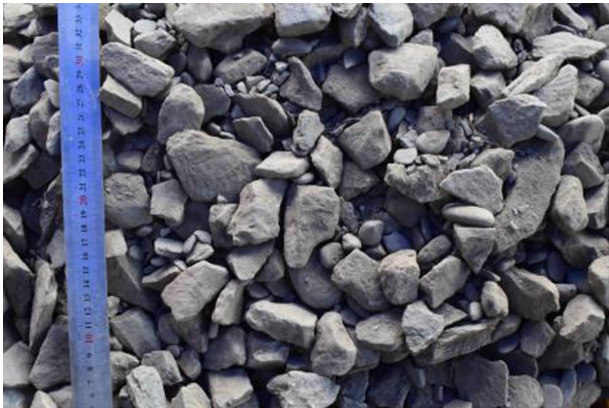
图7 坝体顺河长度
Fig.7 Longitudinal length of the dam

进行实验时,先按照要求安置测量设备,似反粒序结构均采用人工分层堆筑,按照指定形状、尺寸筑成坝体(图7~9)并开挖泄口。每次实验采用相同大小的击实功击实坝体,保证每次实验时的密实度相同。需要说明的是,实际似反粒序堰塞坝的坝体密度分布较为随机,压实密度相关参数难以获取,文中野外水槽实验采用了概化处理,以便两组实验工况间成果的参照对比。根据赵高文^[23]等密度-孔隙率关系曲线,通过插值法可得下部细颗粒的孔隙率为26.5%。最后调节三角堰的水头高度控制流量,启动测量仪器录制整个漫顶侵蚀过程。

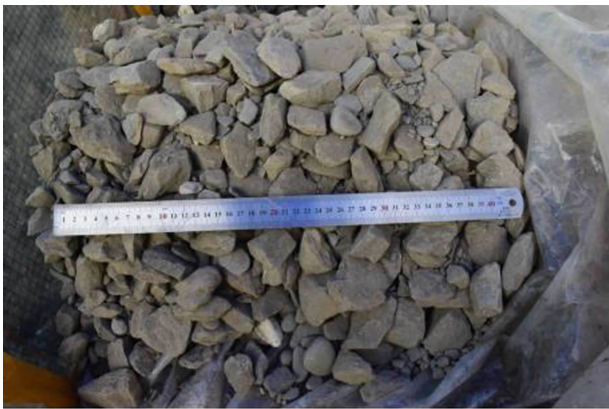
图8 坝体横河长度
Fig.8 Transverse length of the dam

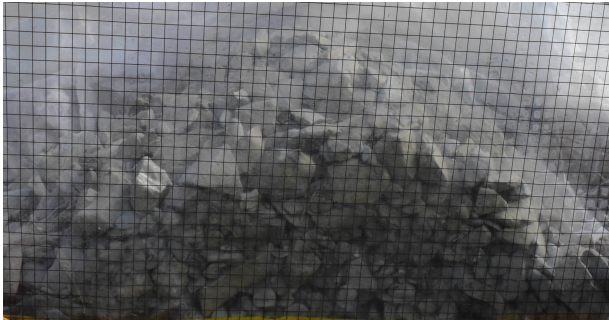
图9 坝体高度
Fig.9 Height of the dam

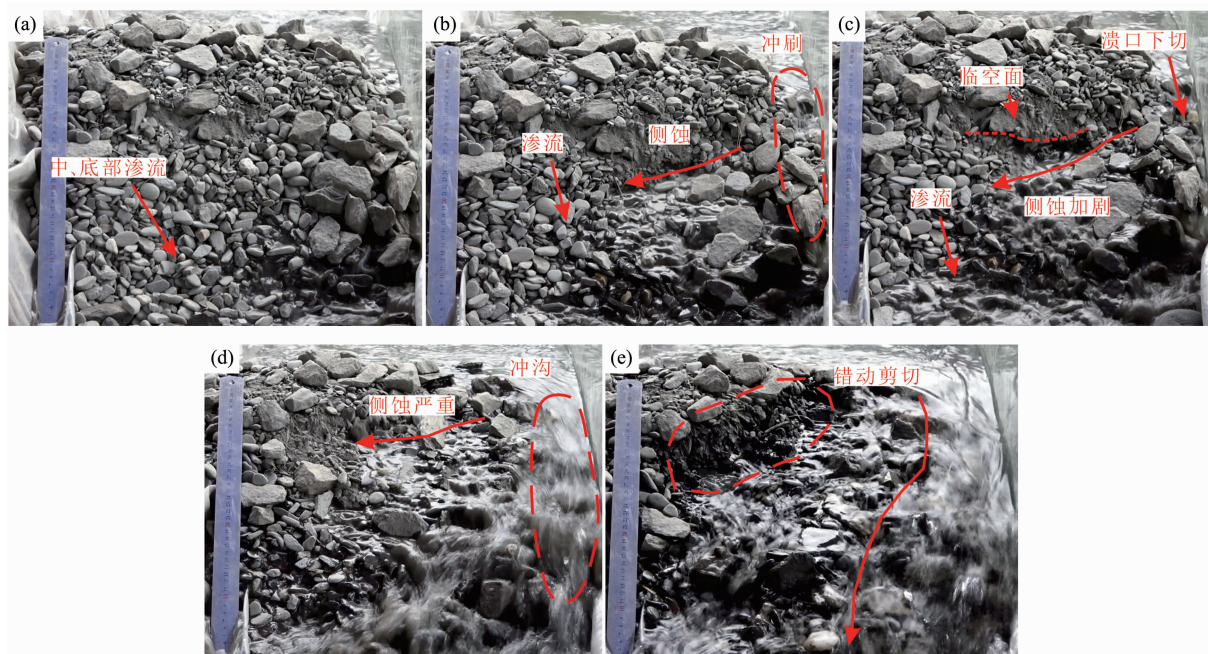
图 10 级配 1[#]似反粒序坝破坏过程Fig. 10 Destruction process of gradation 1[#] quasi-inverse grading sequence dam

实验开始时,河槽开始蓄水,坝体上游进水后,坝体内浸润线基本与上游水位同步,这种现象随河槽蓄水量的增加一直从坝体底部延伸至坝体中上部,同样因为河水的分选作用,坝体中底部的细颗粒被河水带走;当河槽蓄水位达到溃口高度时,溃口处开始受到冲刷,河水流过溃口,一部分沿溃口方向流走,另一部分从坝体下游坡表流走,使得坝体中部堆积物被一同带走,在坝体下游坡体表面形成一条侧蚀凹槽线;河水后续继续冲刷流过溃口,溃口拓宽,

在河流下切侵蚀作用下,溃口深度加大,河水通过溃口流量增大,通过坝体下游坡表的流量也增大,坝体下游坡表逐渐形成侧蚀凹槽,凹槽上部堆积体,随河流的侵蚀作用,呈整体下座式破坏;随着溃口的不断拓宽,下游坡表的凹槽不断发育,上部堆积体也由于河水的冲刷侧蚀不断减少,坝体的过水流量逐渐增大,坝体未完全破坏;再经过长时间冲刷渗流,最终坝体破坏。1[#]级配条件下侵蚀过程主要分为坝体中底部渗流—溃口受到冲刷后坝体表面形成一条侧蚀凹槽线—河流持续下切—溃口垮塌—坝体破坏 5 个

阶段(图 10、图 11)。

结合图 10 ~ 图 13 可知,1[#]级配下坝体的溃决持续时间远大于 2[#]级配下坝体的溃决持续时间,且溯源侵蚀不明显,随着溃决的进行,侵蚀曲线出现交叉重合,在溃决尾声阶段,1[#]级配下坝体的下游部分会出现陡坎。

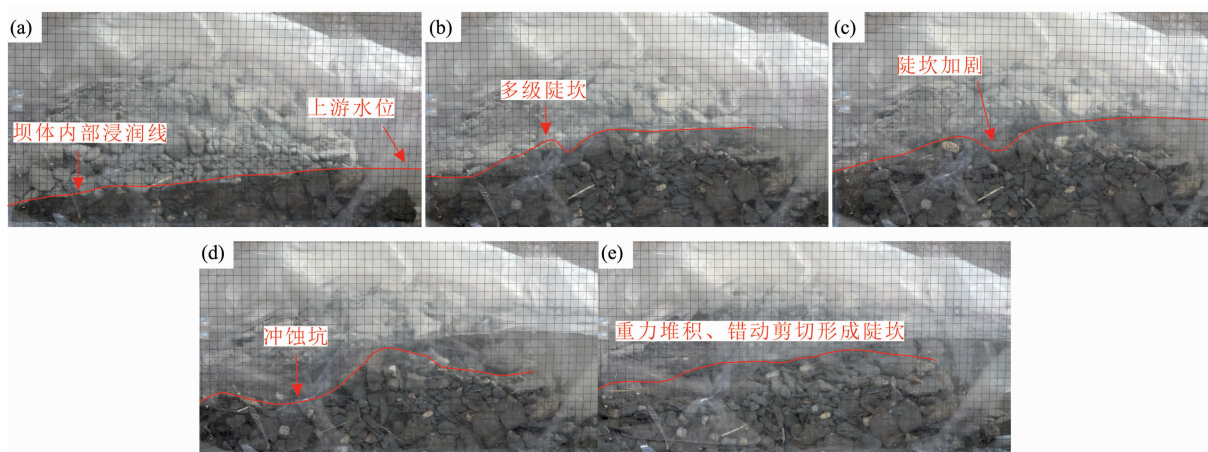
图 11 级配 1[#]似反粒序坝破坏过程(观测玻璃板处)Fig. 11 Destruction process of gradation 1[#] quasi-inverse grading sequence dam (at the observation glass plate)

根据图 10~13 可知,首先两组实验全程受到的溯源侵蚀。从玻璃板侧观察,1[#]级配条件下,实验开始后,蓄水量达到溃口高度后,河水通过溃口,随着库区水容量的不断减少,水流无法下切,导致溃口侧整体下切不明显,在河水的侧蚀作用下,坝体下游坡

体被侵蚀,水流基准面以上的堆积物垮入溃口冲沟,被河水带走,在溃口冲沟内形成多级陡坎以及冲蚀坑,经过长时间,坝体冲刷最终破坏。2[#]级配条件下,实验开始后,水位达到溃口,有明显的面冲刷现象,随着河流下切形成,溃口逐渐发育成陡坎状冲沟,坝体堆积体不断垮塌堆积在溃口冲沟处,在河水冲刷及溯源侵蚀等作用下被河水带走,致使坝体靠玻璃板一侧逐渐临空,经过长时间的河水冲刷最终破坏。不同溃决时间段的侵蚀过程曲线如图 14 所示。

在 1[#]、2[#]级配情况下,侵蚀形成的多级陡坎会随侵蚀过程的发展,逐渐后退,溯源侵蚀明显,在侵蚀过程中,因为冲刷、渗流、侧蚀等的综合作用,会使坝体靠近溃口部分的堆积体发生重力堆积或剪切错动从而堵塞坝体下游形成水跃如图 15,同时,随着侵蚀的持续,多级陡坎后退合并成为单陡坎。尤其是在变化过程中,坝宽和坝高皆在侵蚀作用下缩小,但坝宽的侵蚀缩小速率要高于坝高的侵蚀缩小速率。根据图 11 ~ 图 13 还可以看出,在似反粒序结构下,堆积体受到侵蚀会形成冲蚀坑。

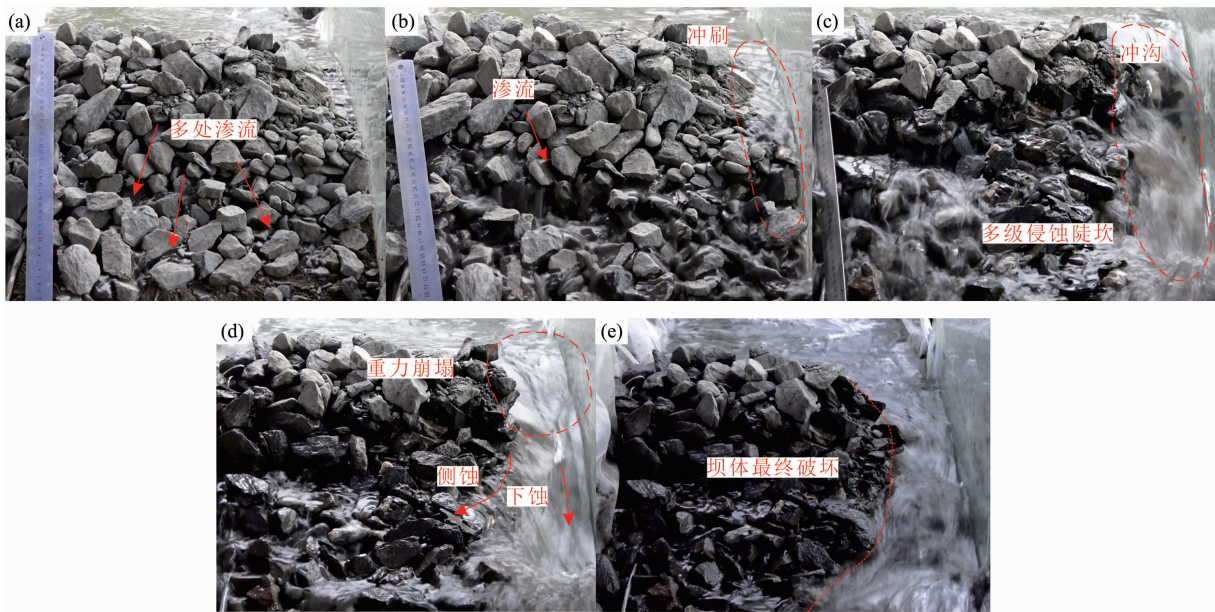
图 12 级配 2[#]似反粒序坝破坏过程

Fig. 12 Destruction process of gradation 2[#] quasi-inverse grading sequence dam

2[#]级配条件下,实验开始时,河槽开始蓄水,由于水流的分选作用,坝体底部细小颗粒率先被带走,坝体底部有细微渗流,但渗流量远小于河水流量,坝体开始破坏;随着库水容量的逐渐增加,当蓄水高度足够时,靠近玻璃一侧溃口受到冲刷,水流的下切作用加剧,溃口侧的堆积材料进一步被河水冲刷流走,形成多级陡坎,溃口拓宽;当河水下切一定深度(并未切穿坝体)时,溃口拓宽一定宽度,溃口侧堆积物因一侧临空开始垮塌,导致坝体中部堆积物受到河水的侧蚀作用加剧,中部堆积物逐渐被河水带走,溃

口进一步拓宽,坝体进一步破坏,虽然坝体过水流量仍小于河水流量,但因为坝体中底部的渗流量,加之坝体结构,使得坝体能暂时保存;在上述两种因素影响下,经过长时间的冲刷,坝体最终破坏。2[#]级配条件下侵蚀过程主要分为坝体底部渗流—溃口受到冲刷—河流持续下切—溃口垮塌—坝体破坏 5 个阶段(图 12、图 13)。

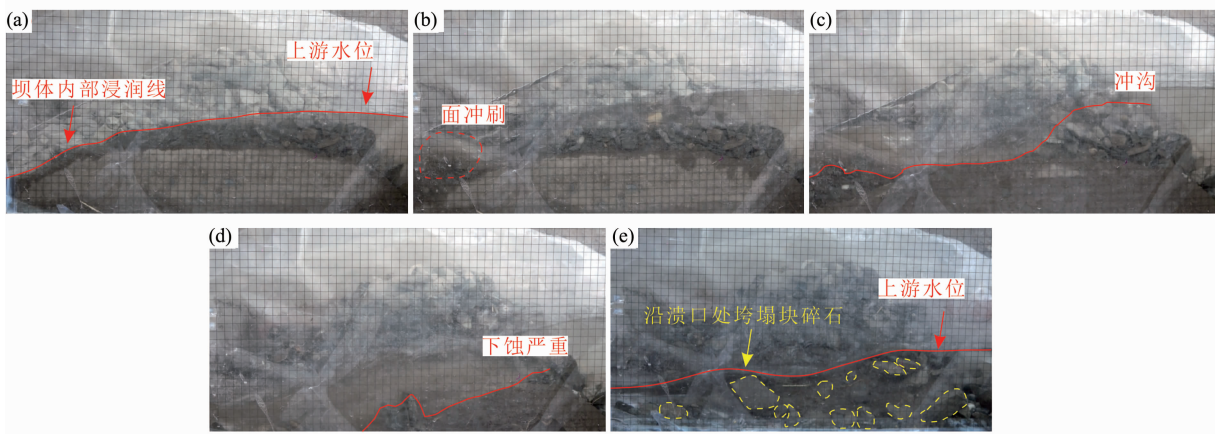
图 13 级配 2[#]似反粒序坝破坏过程(观测玻璃板处)

Fig. 13 Destruction process of gradation 2[#] quasi-inverse grading sequence dam (at the observation glass plate)

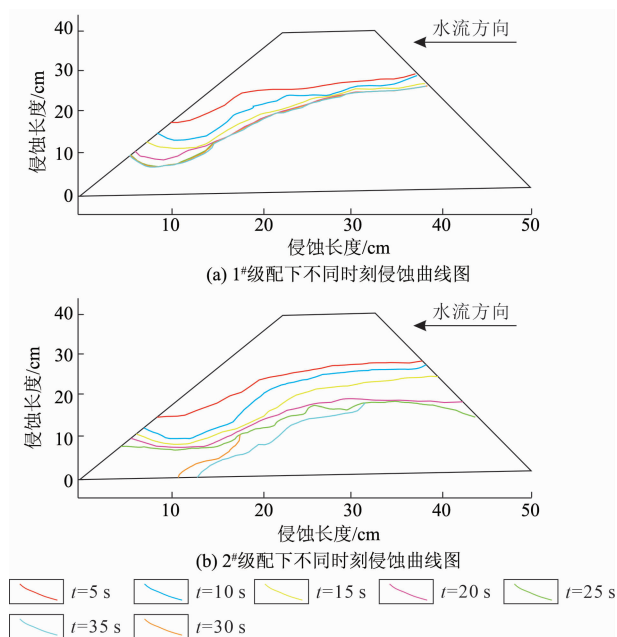
图 14 侵蚀过程线

Fig. 14 Erosion process line

两种级配表现出两种完全不同的侵蚀曲线(图14),可以看出,1[#]级配条件下,堰塞坝的侵蚀曲线较为平缓,曲率小。侵蚀率公式为:

当 $\tau > \tau_c$,土颗粒被侵蚀,表现为无选择性侵蚀,即大小颗粒一并被水流挟走^[23]。而在2[#]级配条件下,下部堆积体的孔隙率更小。堆积体的宏观强度相较1[#]级配更大。堆积体的临界启动切应力大,堆积体越难被侵蚀^[24]。但是2[#]级配的侵蚀曲线曲率是随溃决过程的发展而变化的。随着溃决过程的发展,继而出现多级陡坎、冲蚀坑等现象,曲率逐渐增大。两种级配均采用人工分层堆积,尤其是两者皆为似反粒序结构,对于类似的分层结构来说,不同部位的 τ_c 差异性较大。在溃口水流冲蚀下, τ_c 较小的部位率先发生侵蚀,从而造成分层堆积体和水之间的接触点不同,逐渐形成多级陡坎,加之溯源侵蚀加剧,多级陡坎后退合并形成冲蚀坑,是一种选择性侵蚀。这是1[#]级配与2[#]级配侵蚀过程完全不同的根本原因。

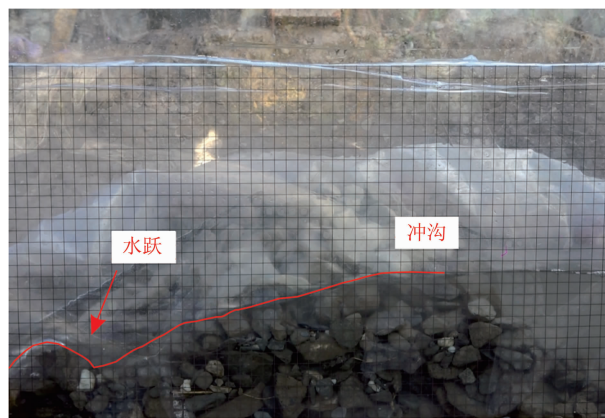
图 15 实验中水跃现象

Fig. 15 Hydraulic jump phenomenon in the experiment

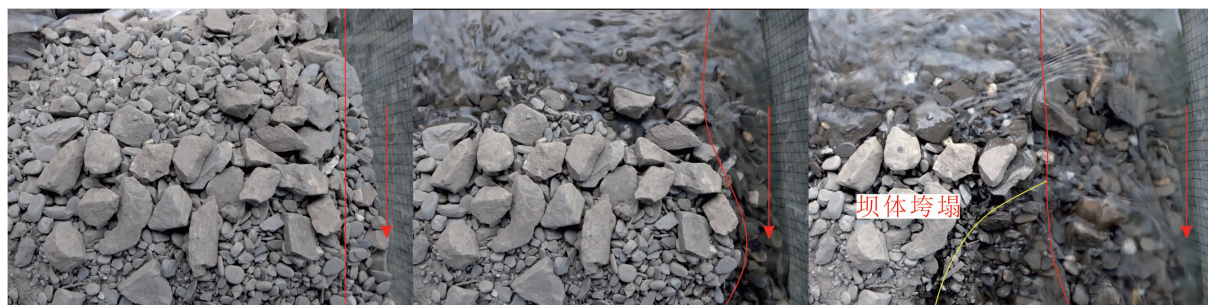
图 16 溃口展宽过程(1[#]级配)Fig. 16 Breach widening process (Gradation 1[#])

溃决过程中,水流特征和溃口形态逐渐发生变化,两者相互影响。以 1[#]、2[#]级配两组实验为例,1[#]级配情况下,溃口变化较大(图 16)。溯源侵蚀结束前,水流流速较缓慢,随着蓄水量的增加,溃口形态逐渐转变为 S 形态,此时溃口内部水流方向为顺流方向,水沙作用简单,溃口整体缓慢展宽。该过程的特点是,随着蓄水量的增加,水流速度逐渐增大,水流侵蚀范围逐渐由上游向下游拓展,直至扩大到整

溯源侵蚀结束后,现有 S 形态溃口整体的入流量增大,加之溃口首部扩大并且整体性差,同时在侵蚀过程中斜向流量加入,溃口首部为弯曲型,导致溃口内部会形成束缩段。因此入流流量对 S 形溃口中部分以及溃口底部的侵蚀会加强。

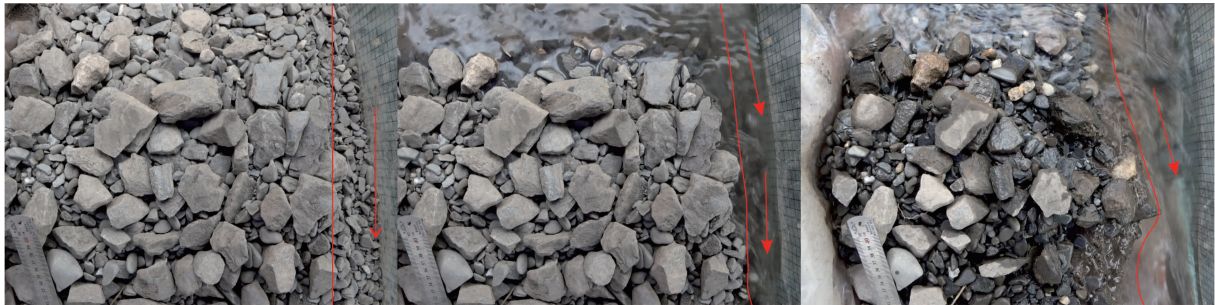
图 17 溃口展宽过程(2[#]级配)

Fig. 17 Breach widening process (Gradation 2[#])

2[#]级配情况下,随着侵蚀的进行,水流透过粗颗粒的空隙,向溃口底部侵蚀。溯源侵蚀结束前,过流较为缓慢,溃口的形态逐渐向玻璃板一边弯曲,溃口整体宽度稍微增大,但是溃口各处宽度基本相等(图 17)。该过程的特点是,随着蓄水量增大,过流量增大,溃口纵向侵蚀范围逐渐向上游发展直至扩大到整个坝体。溯源侵蚀结束后,溃口整体过流量增大,水流透过粗颗粒向溃口底部侵蚀加强。随着细颗粒被侵蚀,溃口靠近坝体一侧逐渐形成临空面。因为溃口的整体性差,在水流的冲击下,使得溃口进一步增大,进而更加大了对溃口底部的侵蚀。

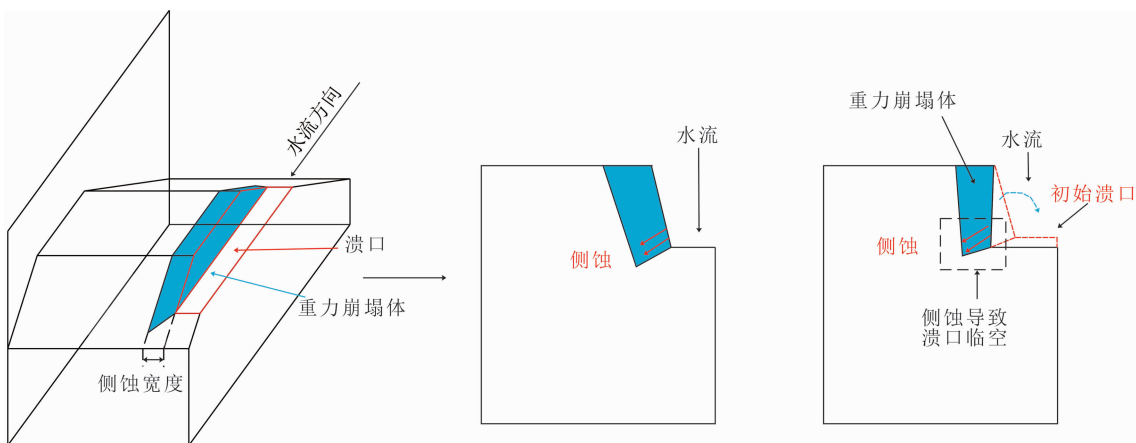
图 18 重力式溃口横向拓展示意图

Fig. 18 Schematic of lateral expansion of gravity-induced breach

重力崩塌,这种重力崩塌是连续的,是由于堆积体溃口遭受冲刷后,溯源侵蚀严重,陡坎逐渐后退,多级陡坎合并,形成冲蚀坑,导致溃口上部边坡临空,因重力最终产生崩塌,溃口重力崩塌的拓展模式一般形成的新溃口边缘边坡分界明显,如图 18 所示。另一种堰塞坝溃口的横向拓展模式为堆积体的错动剪切滑动,是由于坝体在受到水流冲刷时,溃口上的细小颗粒率先被冲刷流走,产生孔隙,大颗粒等其他颗粒再填入孔隙,形成错动剪切滑动。这种引起堆积体错动剪切滑动的拓展模式犹如边坡坡脚开挖引起的边坡失稳,表现为剪切破坏,如图 19 所示。

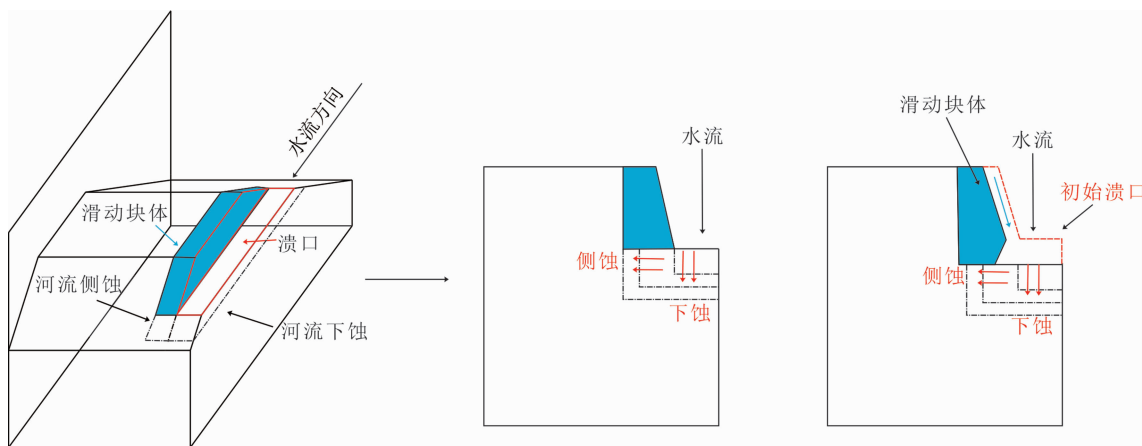
图 19 剪切式溃口横向拓展示意图

Fig. 19 Schematic of lateral expansion of shear-induced breach

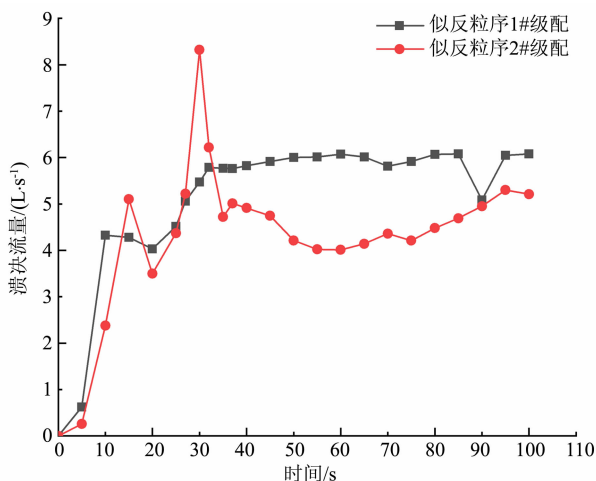
图 20 溃决流量随时间变化关系曲线

Fig. 20 Curve of breach discharge vs. time

根据公式(4)可以得出溃口流量过程曲线,如图 20 所示。

从图中可以看出在似反粒序的结构下,1[#]级配下坝体的溃决时间远超过于2[#]级配。从整体上看,两者的溃口流量都上涨迅速,但是后退速度很慢。对于2[#]级配来说,整体的溃决曲线起伏较大,达到峰值流量历时30 s,而峰值流量为8.32 L/s。溃口流量先上涨,后小幅度回跌,又快速上涨直至峰值,再迅速回跌,最终接近入流量 $Q_{in} = 5.3 \text{ L/s}$,此时坝

体已被破坏,溃决流量近似等于河流入流量。这是由于在溃口拓展的过程中,因重力堆积的堆积体堵塞溃口,使得溃决流量先上涨后小幅度回跌,在水流的冲刷侵蚀下,下部细颗粒逐渐流失,使得原本堵塞的溃口再次贯通,溃口拓宽,溃决流量达到峰值,直至坝体被破坏,溃决流量接近入流量 Q_{in} 。而1[#]级配的溃决曲线较为平整,在1[#]级配的条件下坝体溃口流量从0逐渐上升至峰值流量6.07 L/s,总历时100 s,此时虽同样超越河流入流量,但1[#]级配条件下坝体整体破坏程度不高,且达到峰值时间大于2[#]级配。因此两者的溃决流量皆存在明显的波动特征,但是2[#]级配条件下的波动性更强。
