三峡库区重庆市万州区塌岸现状调查

摘 要: 水库塌岸是影响三峡水库工程成败的重大地质问题。通过对三峡库区重庆市万州区当前蓄水位下的塌岸现状进行地质调查, 查清塌岸段工程地质条件, 总结概括了各塌岸类型和特点, 同时调查统计了相关的塌岸预测参数。这些工作不但对万州区塌岸预测防治工作提供了地质基础, 还可为库区其他地区的塌岸调查防治工作提供良好借鉴。

The Geological Survey on Existing State of Reservoir Bank Collapse Occurred in Wanzhou Chongqing

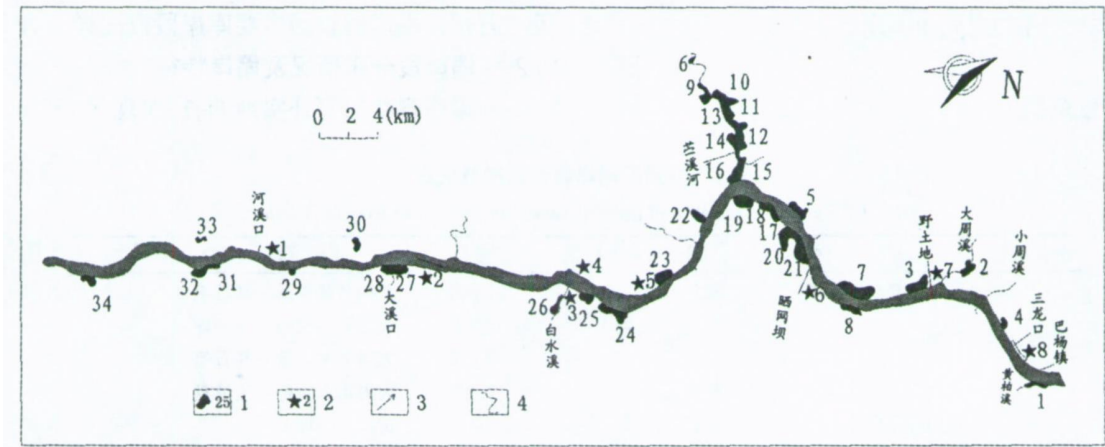
图 1 万州区库岸塌岸调查段分布图

较严重的库岸段。各库岸段的具体分布位置及塌岸段地质特征分别详见图 1 表 2。

表 2中塌岸段编号与表 1和图 1中的编号对应;岸坡结构及坡形分类参见文献 [3];塌岸高度和宽度分别指江水位线与岸坡坡面线交点至塌岸后缘边界的水平距离和垂直距离。
