四川省西溪河地洛水电工程区“7.31”泥石流灾害

“7. 31” Debris Flow Hazards Occurred at Diluo Water Power Construction Areas in Xixi River Basin, Sichuan Province

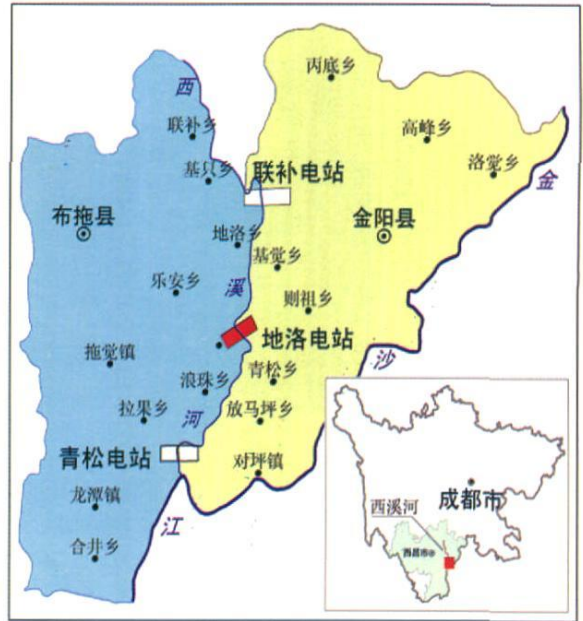
图 1 地洛电站发电厂位置示意图

地洛水电站的取水枢纽位于布拖县地洛乡上游 4.5 km 的扎台村附近左岸, 通过长约 13.53 km 的隧洞, 引水至花坪子对岸, 发电厂房厂址距布拖县城 85 km (图 1)。“7.31”泥石流就发生在引水隧洞出口的施工区。
