ZHANG Yunling, FU Yuhao, LI Weile, WANG Dong, PAN Peizhu. Preliminary investigation on the Yaoheba rockfall along the Ya'An-Xichang Highway on September 20, 2020, Sichuan Province, Southwest China [J]. Mountain Research, 2021, 39(3): 450-460.

## 2020年9月20日雅西高速姚河坝崩塌调查

**摘要:** 近年来中国高速公路建设不断向西部高山峡谷区延伸, 地质小灾害导致公路大灾害事件呈现多发趋势。2020年9月20日, 四川省石棉县境内雅西高速姚河坝大桥右侧山体发生了体积约  $1 \times 10^4 \text{ m}^3$  的崩塌, 砸塌姚河坝大桥右幅两孔桥梁, 造成全线交通中断, 这是该高速公路运营以来最严重的地质灾害事件。通过多时相历史卫星影像、失稳后航空影像和选线阶段勘察资料的综合分析, 初步揭示了该崩塌的基本特征和成灾机制: (1) 该崩塌是典型的拉裂式花岗岩崩塌, 高陡的临空面、中部凹腔和上部悬臂梁式突出岩体为崩塌孕育提供了有利的地形条件; (2) 强风化花岗岩岩性、构造挤压导致岩体破碎, 为崩塌的形成提供了有利的地质条件; (3) 顺坡向、反坡向和斜切坡向的3组节理裂隙为崩塌的孕育提供了有利的坡体结构条件; (4) 高速公路切坡进一步加剧了崩塌的变形; (5) 前期降雨是此次崩塌失稳的直接诱发因素。此次崩塌虽然在高速公路选线阶段已经识别, 但还是对高速公路造成了危害, 主要原因为对崩塌体失稳规模估算偏小且未考虑后期工程开挖切坡的不利影响。残留体和潜在变形区对雅西高速存在较大风险, 建议对残留体进行清除并对潜在变形进行工程治理和专业监测。

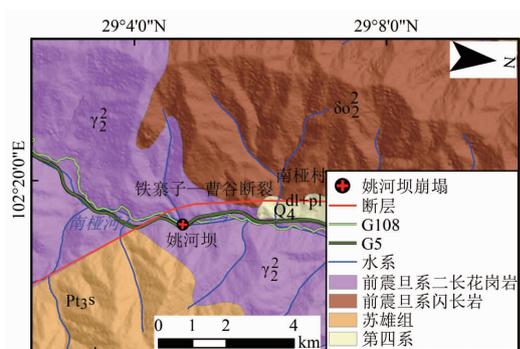
图 2 研究区地质背景图

本烈度达Ⅷ度,安宁河断裂分支断裂铁寨子—曹谷断裂从研究区通过(图 2、图 3)。

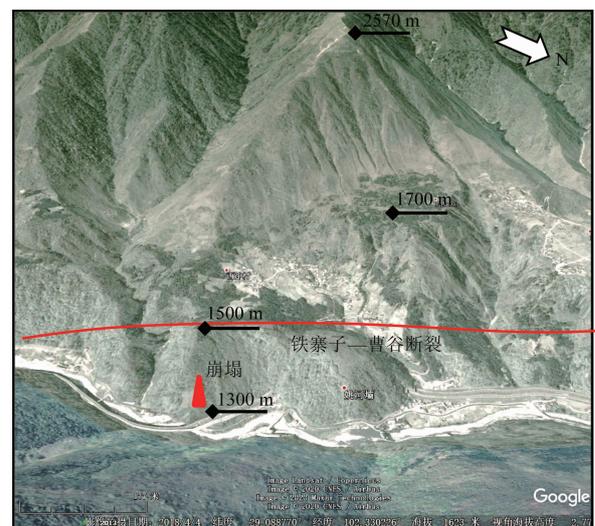
图 3 研究区地貌卫星影像图

崩塌区地层岩性为早震旦系层状花岗岩( $\gamma_2^2$ ),岩层呈反倾向构造(图6),主要由中风化和强风化花岗岩组成<sup>[10]</sup>。安宁河断裂分支断裂铁寨子—曹谷断裂从崩塌后方约500 m处通过(图3),受断裂构造错动挤压作用岩体破碎(图7),为崩塌的孕育和变形失稳提供了非常有利的地质条件。
