5•12汶川地震诱发的山地灾害及减灾措施

摘要: 汶川5•12地震不仅造成了特大地震灾害, 同时还诱发了大量的次生山地灾害, 主要包括崩塌(滚石)、滑坡、堰塞湖和泥石流等。崩塌、滑坡不仅阻塞了救援道路, 严重延缓了救援进度。还形成了30多个堰塞湖。地震和滑坡活动还将促进泥石流活动, 使震区泥石流进入活跃期, 在后期降水作用下形成严重的泥石流灾害。通过初步分析, 提出了震区次生山地灾害应急减灾措施和恢复重建中的减灾措施。

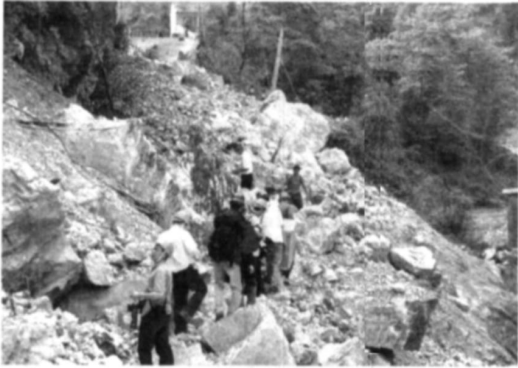
照片 1 崩塌、滑坡阻碍道路,成为救援通道的障碍

Fig.1 Collapse and Landslide blocked the road and became an obstacle to seismic region

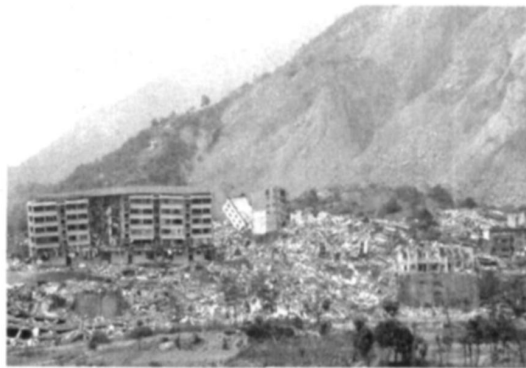
照片 2 滑坡摧毁房屋,加重地震灾害

Fig.2 Landslide destroyed buildings and aggravated the earthquake disaster

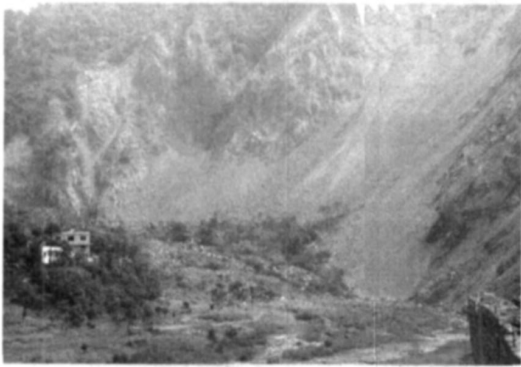
照片 3 北川县湍江上的堰塞湖坝体

Fig.3 The dam body of dammed lake in Jianjiang, Beichuan county

对安县茶坪河、北川湍江和青川清江流域堰塞湖的实地考察发现,本次地震形成的堰塞湖规模巨大,堰塞湖坝体松散,强度低,溢流后易造成溃坝,并且多数成串珠状分布,上游堰塞湖溃决后引发下游堰塞湖逐级溃决,具有级联效应,使溃决洪水逐级加大,将严重危害下游沿岸城镇、村庄和其它基础设施的安全。

1. 开展重点堰塞湖的监测预警,预防次生灾害。立即开展对危害严重、情况危急的堰塞湖的现场调查评估,进行动态监测,预测堰塞湖溃决时间及泛滥范围,撤离设置在泛滥范围内的灾民安置点及抢险救援人员的临时驻扎场所,并制定下游危险区的临灾预案。

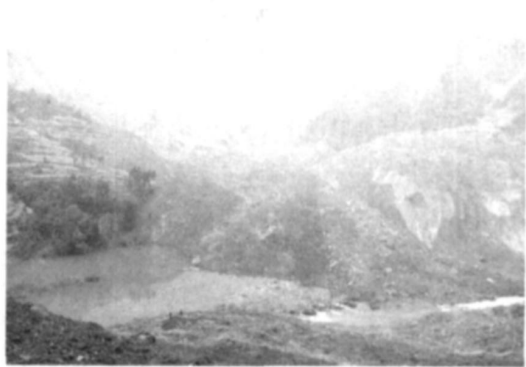
照片 4 青川县清江上堰塞湖开始溢流

Fig.4 Dammed lake s begin overflowing in Qingjiang, Qingchuan county
